# Tilstandsrapport

📍 Sigurds gate 17, 0650 OSLO

# gnr. 231, bnr. 400

Befaringsdato: 03.07.2025

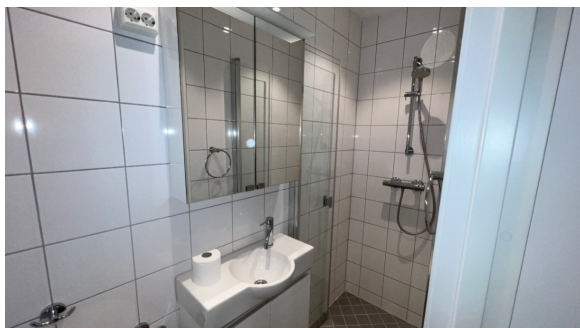
### 1. ETASJE > BAD

- Det er vindu/dør med ikke fuktbestandige materialer i våtsonen (ved vask, dusj, badekar, osv.), løsningen eller byggematerialet er uegnet.

- Uegnede materialer må fuktbeskyttes/utskiftes.

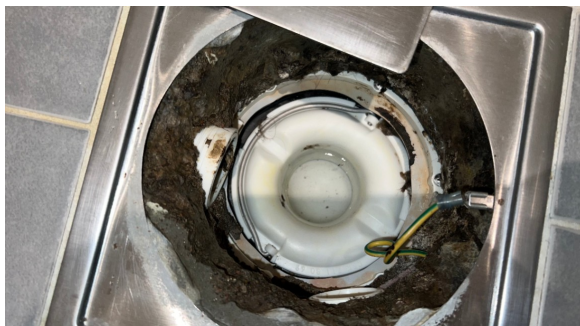
## 1. ETASJE > BAD

- Det er ikke påvist tilfredsstillende løsning for å synliggjøre lekkasje fra innebygget sisterner.

- Uten dreneringsløsning/lekkasjesikring kan lekkasjer pågå over lang tid uten å bli oppdaget. Dette kan føre til omfattende fuktskader i omkringliggende byggematerialer.

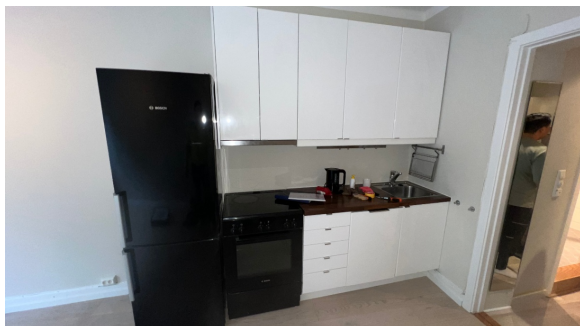
## 1. ETASJE > KJØKKEN

Det er ikke monter lekkasjevarsler med vannstoppventil på kjøkken. Kravet kom i 2010 og gjelder også ved rehabilitering av eldre boliger. Kravet gjelder for rom som har vanninstallasjoner, men mangler sluk eller vanntett gulv

Det anbefales å ettermontere lekkasjesensorer med automatisk vannstoppventil på kjøkken og i området rundt varmtvannsbereder, i samsvar med gjeldende forskriftskrav. Dette for å sikre at eventuelle lekkasjer oppdages raskt og ikke medfører skade på bygningsdeler.
