# Vestre Hallsetvangen 5B 7027 TRONDHEIM

## Tilstandsrapport Eierskifte

Rapportdato: 5.2.2026 (Gyldig til 5.2.2027)

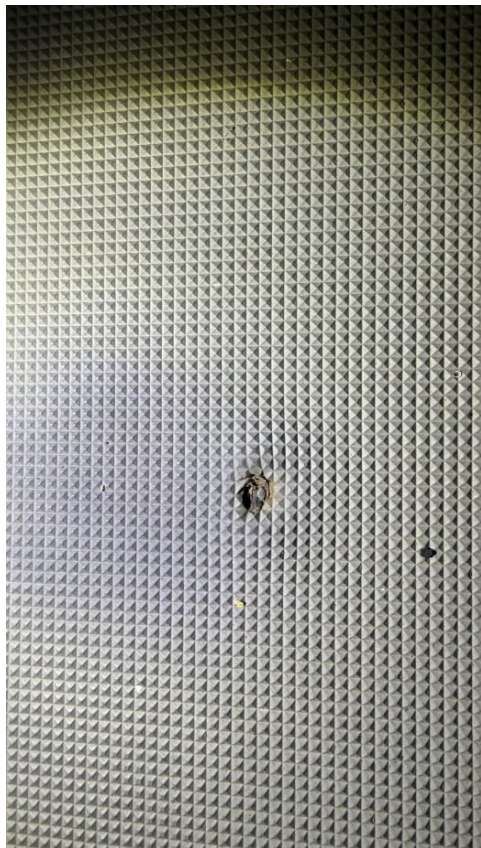
Eksempelbilde av skruenhull/ brudd i tettesjikt.

Det ble registrert malingsavflask/ værslitasje på rekkverk. Det ble registrert flere punktvisse brudd/ skruenhull i tettesjikt i området foran terrassedør. Halvparten av forventet brukstid har trolig passert, noe som gir økt risiko for skader/ lekkasjer i tiden som kommer. TG-2 er satt pga. antatt oppnådd alder på tettesjikt, malingsavflask/ værslitasje på rekkverk og punktvisse skruenhull/ brudd i tettesjikt foran terrassedør.

Lokal/ forebyggende utbedring av påviste skruenhull/ brudd i tettesjiktet anbefales. Overflatebehandling av rekkverk anbefales.

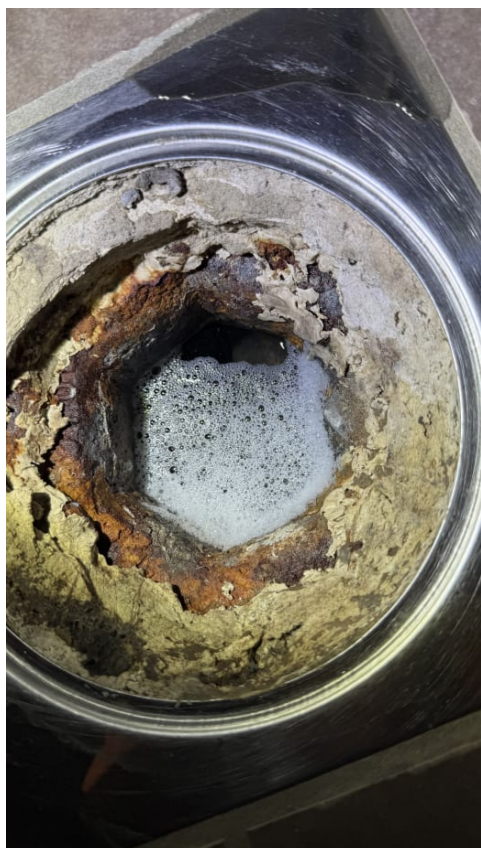
Eksempelbilde av område med manglende flis bak rørføringer til servant.

Høydeforskjell mellom topp slukrist og topp tettesjikt ved dør er mindre enn 25mm. Ved enkel nivellering ble det registrert ca. 20mm fra topp flis ved dør til topp slukrist. Løsningen/ evt. oppbrett av tettesjikt ved dør er ukjent/ ikke dokumentert. Sluket er plassert litt utenfor dusj, slik at vannansamlinger utenfor dusj er påregnelig. Det registreres åpning i flis bak rørføringer i gulv til servant og sprekk i en veggflis i dette området. Videre ble det registrert manglende flisfuge i ytterkant på innkassing mot tak. Det registreres svellinger i dørkarm og nedre del av dørblad. TG-2 er satt pga. fallforhold/ vannsikkerhet og åpninger i flis bak rørføringer i gulv..
