Våkleivbrotet 85 5155 BØNES

Tilstandsrapport Eierskifte

Boligtype: Rekkehus

Byggeår: 1984

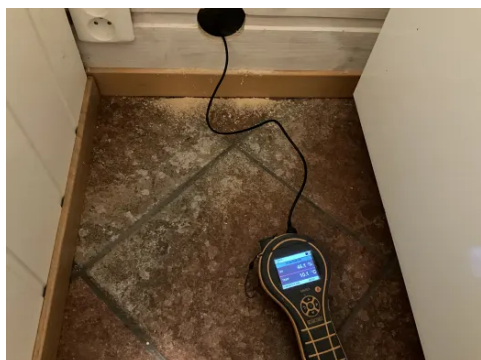
6.3 Rom under terreng

Det gjøres oppmerksom på at påføring og isolering på innsiden av grunnmur under bakkenivå/terreng er en fukt utsatt konstruksjon, hvor det er små marginer for skader pga av fukt kan oppstå ved kondensering, fukt opptrekk fra grunnen eller svikt i utvendig fuksikring/drenering. En eventuell skade behøver ikke å være fremtredende på innvendige overflater

Ved hulltaking i nedre del av vegg i gang mot terreng, registreres det ingen fukt i konstruksjonen. Undersøkelsen viser ingen tegn til skader eller fukt i konstruksjonen

TG-2 pga alder og byggemåte(bruk av plast) vurderes det å være risiko for skjulte fuktskader

Anbefaler å holde situasjonen under oppsyn ved jevnlig målinger av fukt.

Kontroll/vurdering av utvendig drenering og fuktsikring for å redusere fuktbelastningen.

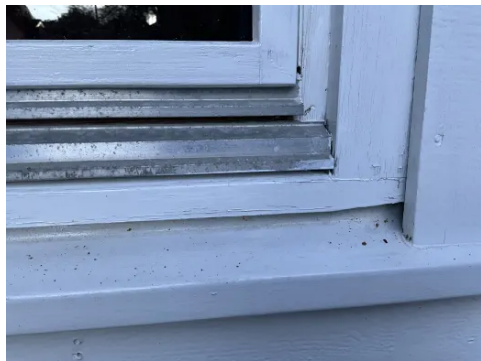
6.5 Vinduer og dører

Utvendige karmen er noe værslitte

Justeringer/smøring anbefales.

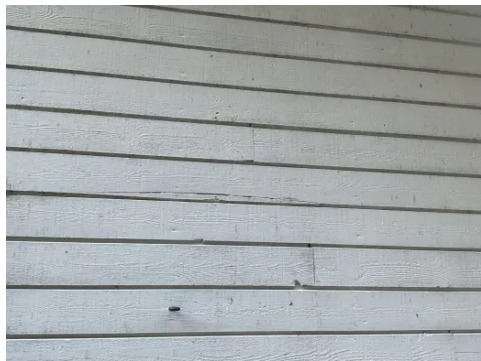
6.6 Yttervegger

Det registreres sprekker i enkelte kledningsbord.

Det er registrert sprekk i enkelte kledningsbord.

Bordkledningen er avsluttet for nær bakken, noe som kan føre til fuktopptak og skader over tid. Anbefalt avstand fra terreng er normalt minst 30 cm, men kan reduseres til ca. 10 cm der det er lite værpåkjenning.

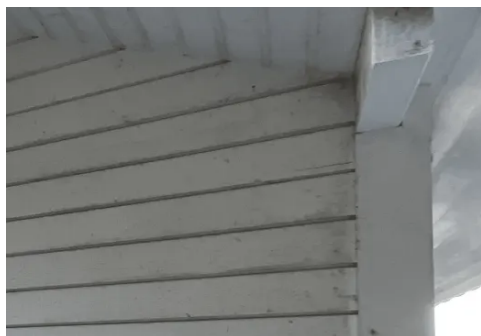
Det registreres sprekker i enkelte kledningsbord.

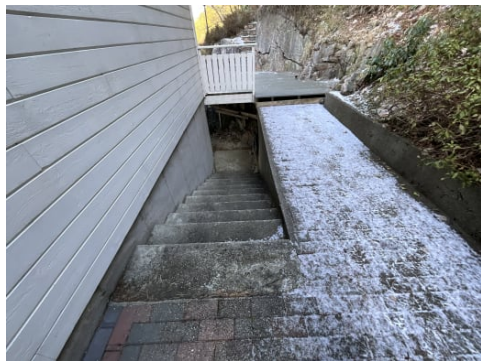
6.12 Lovlighet / HMS

Mangler rekkverk langs trapp

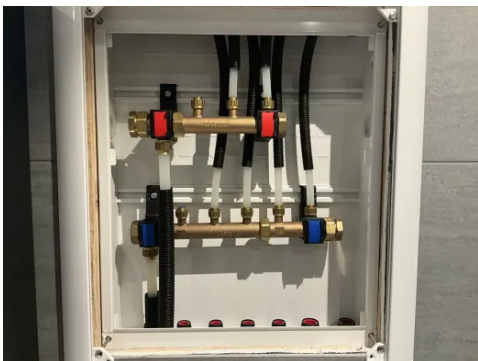
6.14 Vannledninger

Fordelerskap er plassert på bad.

Ikke funnet nevneverdige avvik basert på visuell kontroll.

Deler av vannrør er fra byggeåret(kobber), og har nådd en alder som tilsier at skader / lekkasjer kan oppstå.

Ved eventuelle oppgraderinger av våtrom/kjøkken vil det være hensiktsmessig å skifte vannrør.

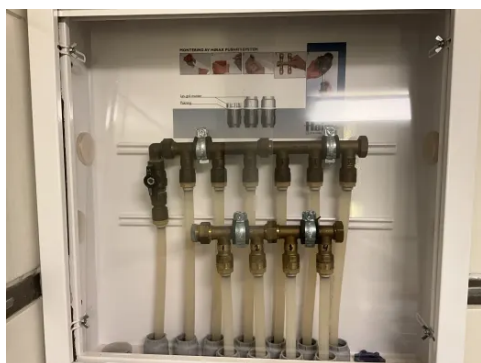
6.15 Vannledninger: Hybel

Fordelerskap er plassert på bad. .

Ikke avdekket lekkasjer

Synliggjøring av avrenning fra fordelerskap anbefales.

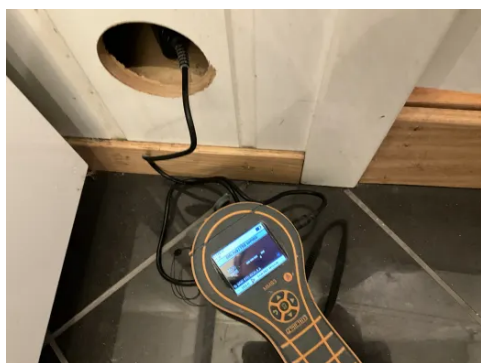
6.24 Våtrom: Hybel

Dør er plassert i våtsone. Dersom det ikke er spesielt tilpasset våtrom, øker dette risikoen for fuktopptak, råteskader

Det er ikke etablert noen dreneringsåpning for synliggjøring av eventuell lekkasje fra innebygget systerne, og det er ikke fremlagt noen dokumentasjon på annen godkjent løsning. (TG-2)

Uten dreneringsløsning/lekkasjesikring kan lekkasjer pågå over lang tid uten å bli oppdaget. Dette kan føre til omfattende fuktskader i omkringliggende byggematerialer.
