# Tilstandsrapport

Andelsleilighet

Kruttveien 9, 0585 OSLO

Befaringsdato: 25.02.2026

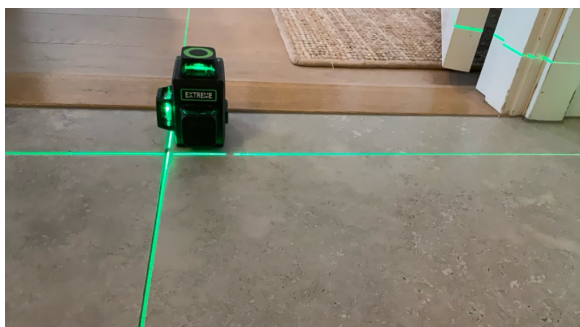
#### TG 2 Overflater Gulv

Gulv med fliser, elektrisk gulvvarme.

- Det er lagt flis på flis. Utført som egeninnsats/dugnad.

- Det er påvist at høydeforskjell fra topp slukrist til gulv/synlig topp membran ved dørterskel er mindre enn 25 mm.

Det er ikke tilfredsstillende membranoppbrett ved terskel.

- Til tross for avviket i fall/høydeforskjell til sluk, vil gulvet fortsatt kunne lede vann mot sluket, men med redusert effektivitet. Dette kan potensielt øke risikoen for vannansamling i enkelte områder av badet.

Konsekvensen av utilstrekkelig membranoppbrett ved terskel er økt risiko for vanninntrengning til tilstøtende konstruksjoner, noe som kan føre til fuktskader og redusert levetid på gulvkonstruksjonen.

Det bør vurderes tiltak for å begrense den direkte vannpåkjenningen, eller foreta oppussing/vedlikehold i våtsonen som følge av alder på fliser og tettesjikt. Et enkelt tiltak kan være å sette inn et dusjkabinett.

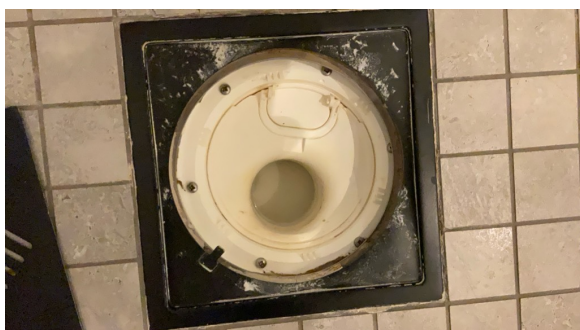
### TG 2 Sluk, membran og tettesjikt

Det er plastsluk og smøremembran med ukjent utførelse.

- Mer enn halvparten av forventet brukstid er passert på membranløsningen.

Konsekvensen ved å ikke utbedre på sikt er økt fare for vanninntrenging og skader på omkringliggende konstruksjoner.

- Overvåk tilstanden jevnlig. For å få tilstandsgrad 0 eller 1 må tettesjiktet skiftes ut, men tidspunktet for når dette er nødvendig er vanskelig å si noe om.
- Det er viktig å merke seg at levetiden til en membran varierer basert på kvalitet, installasjon og bruk. Eldre membraner kan bli sprø og sprekke opp, noe som fører til at de mister sin vanntettende funksjon. Dette kan resultere i vannlekkasjer gjennom vegger og gulv og fuktskader.
