# Tilstandsrapport

Leilighet i boligblokk

Lønborglien 40, 5039 BERGEN

# gnr. 216, bnr. 1150, snr. 18

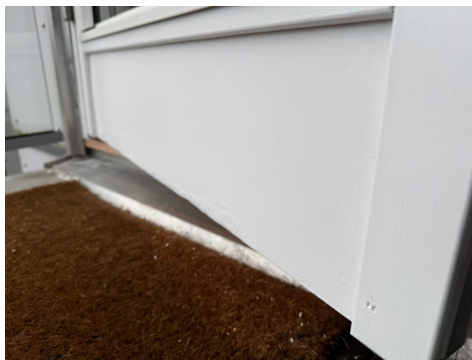
Noe slitasje i nedre del av altandør utvendig. Det bør vurderes å lime på et utvendig beslag da dette vil forlenge levetiden.

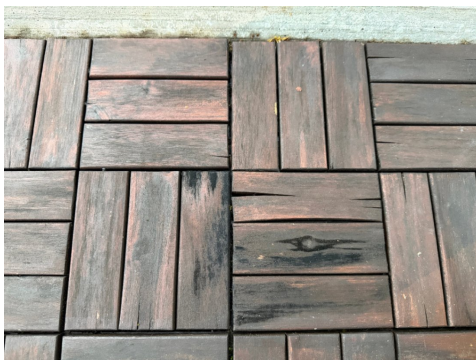
Oppsprukkede tretremmer.

Tretremer bør vedlikeholdes, ev. skiftes v/behov.

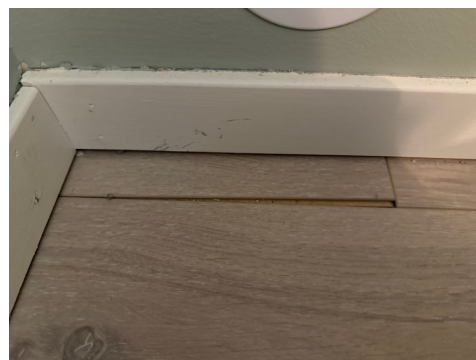
Glip i laminat v/ vegg mot bad på soverom 2.

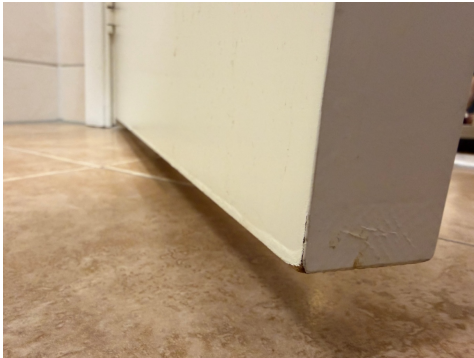
Badedør har noe fuktutsvelling i nedre del. Innerdør mellom entre/gang - stue/kjøkken har slitasje/merker på kant. Det er knirk i dørterskel til soverom 2.

Fuktutsvelling/slitasje i nedre del av badedør.

Nevnte dører bør lokal utbedres v/ behov.

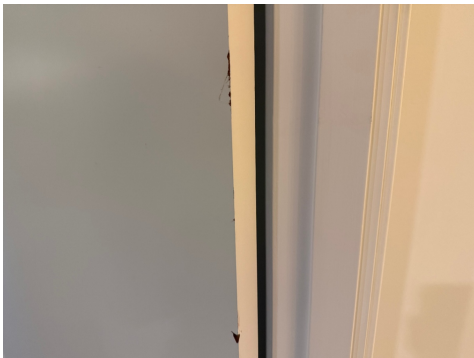
Slitasje på kant av innerdør mellom entre/gang - stue.

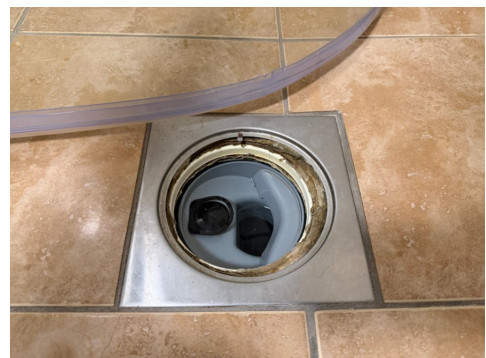
Plastsluk i dusjsone.

Badets alder tilsier at det bør vurderes å montere lukket dusjkabinett. Da vil badegulv og vegger få minimal fuktpåvirkning v/dusjing.

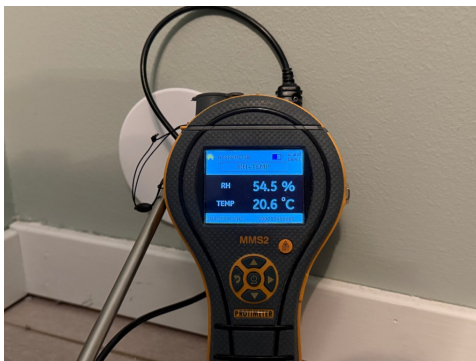
Hulltaking er foretatt på soverom 2. Relativ luftfuktighet ble målt med lang probe. Den viste relativ luftfuktighet på 54,5 % ved en temperatur på 20,6 grader.

Måling av relativ luftfuktighet.

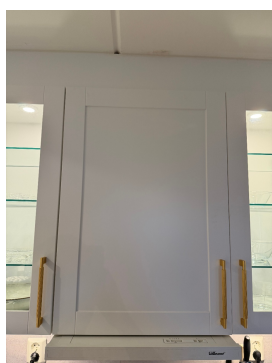
Kjøkkenventilator. Produsent: Villavent. Fra byggeår. Ventilatorrør er tilkoblet aggregat.

Kjøkkenventilator.

Pga ventilators alder må det påregnes vedlikehold, ev. utskiftninger v/behov.

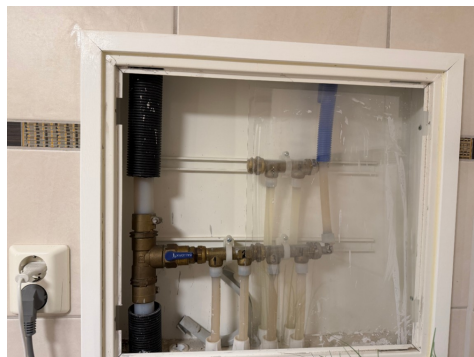
Ingen tegn til fukt/kondens i rør i rør skap. Rør i rør skap bør sjekkes for ev. lekkasje 2 ganger årlig.

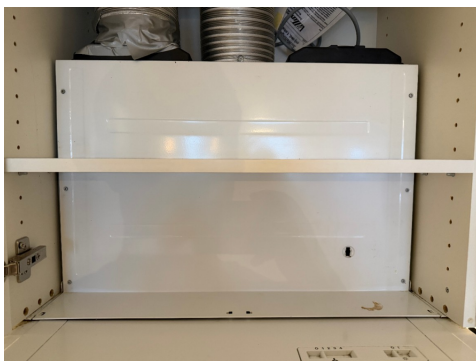
Ventilasjonsaggregat i kjøkkenskap.

Pga ventilasjonsaggregatets alder kan det ikke utelukkes at det må gjøres vedlikehold/ev. utskiftninger v/behov.

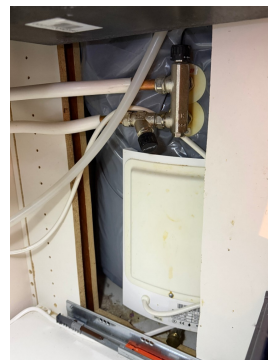
Overtrykksventil til varmtvannstank er drenert/tilkoblet kjøkkenavløp. Allikevel blir ikke dette regnet som en fullgod løsning. Det anbefales å montere lekkasjestopper som vil registrere lekkasje og stenge vanntilførselen til skadestedet. Lekkasjestoppere hindrer ikke lekkasjer i å oppstå, men de kan effektivt redusere vannutstrømningsmengden ved en lekkasje og dermed begrense følgeskadene. Eventuelt bør varmtvannstank flyttes til rom med sluk om det er mulig.

- Det er ikke behov for utbedringstiltak siden tanken fungerer i dag, men ut ifra alder kan skader plutselig oppstå på eldre tanker.

Varmtvannstank i kjøkkenskap.

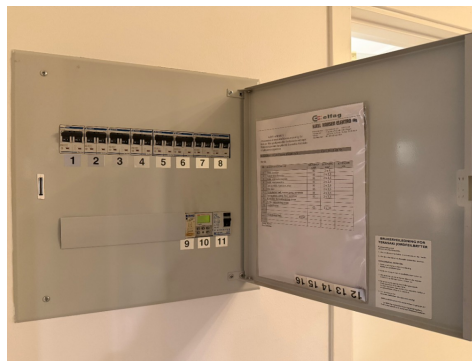
Det har ikke vært utført BKK el-kontroll de senere årene. Forskrift om elektrisk lavspenningsanlegg anbefaler at det blir foretatt regelmessig ettersyn av det elektriske anlegget hvert tiende år. På bakgrunn av overnevnte forhold anbefaler jeg en gjennomgang av det elektriske anlegget. El.anlegg får tilstandsgrad 2 når det ikke er utført el-kontroll de senere årene.

Sikringsskap i entre/gang.

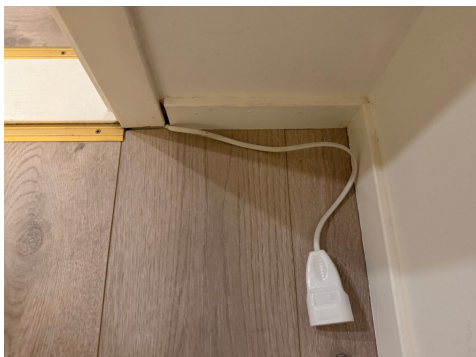
El. ledning i entre/gang går under overgangslist og inn i stikkontakt.  
Denne ledningen bør fjernes
