# Tilstandsrapport

Tomannsbolig

St. Sunnivas gate 3 A, 2004 LILLESTRØM

Rapportdato: 27.05.2026

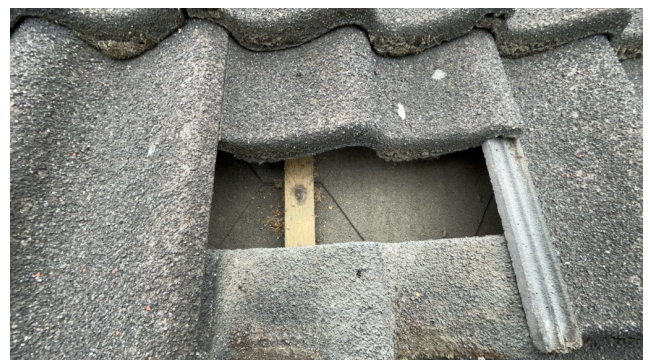
Takteking anses å ha sin tiltenkte funksjon uten negative avvik utfra alder tatt i betraktning. Kommende lokale utskiftinger av stein er påregnelig på sikt som normalt vedlikehold. Taktekke ble inspisert fra bakkenivå og fra takfot i stige. Taktekket er i hovedsak vurdert opp mot alder og gjenværende forventet levetid. Nytt taktekke i ca. 2016 iht. eiers opplysninger men undertaket er av takshingel fra eldre årstall.

Kontroll av undertak. Undertak av eldre takshingel.

- Tidspunkt for utskiftning av undertak nærmer seg.
- Når takteking og undertak begynner å bli gamle, øker risikoen for lekkasjer, noe som kan føre til omfattende og kostbare reparasjoner av underliggende konstruksjoner dersom en ikke foretar tiltak på konstruksjonene før dette oppstår.

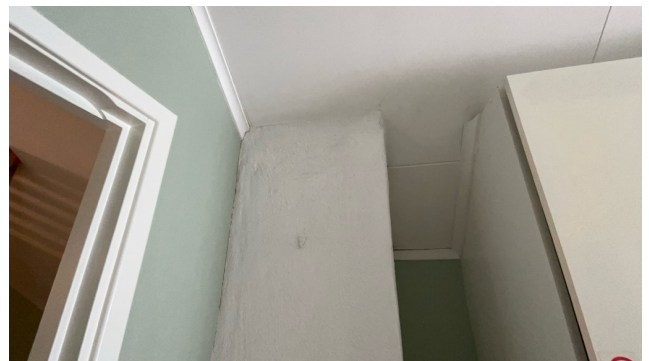
Kontroll rundt pipeløp. Ingen tegn til lekkasjer på befaringsdagen.

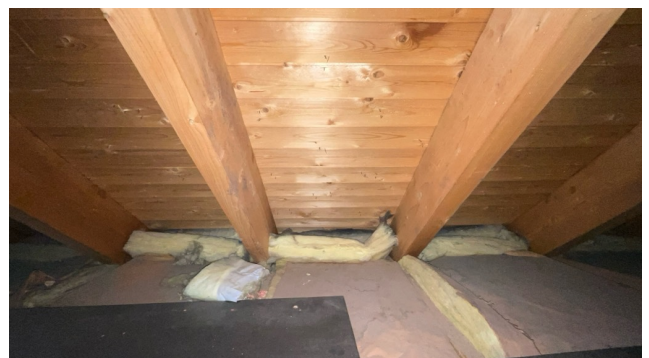
- Det er begrenset/dårlig ventilering av takkonstruksjonen.
- Det er fra loft/kryploft påvist indikasjoner på at det er punktering av dampsperre, som medfører svekket effekt av dampsperrerefunksjonen.
- Det er påvist avvik rundt gjennomføringer i takflaten.

Minimalt med luftespalter på isolert del.

- Lufting/ventilering bør forbedres.
- Det bør gjøres lokale tiltak.

Minimalt med lufting av takkonstruksjon kan føre til kondensproblem over tid på vinterhalvåret med økt varmebelastning og videre skader på undertak og sperrer, men har dog vært fungerende siden byggeår. Kommende behov for lokale utbedringer med evt. påfølgende kostnader tilfaller ny eier. Varmepumpe i loftetasjen bør ikke monteres da dette kan føre til økt kondensproblematikk. Loftsluke bør byttes på sikt.

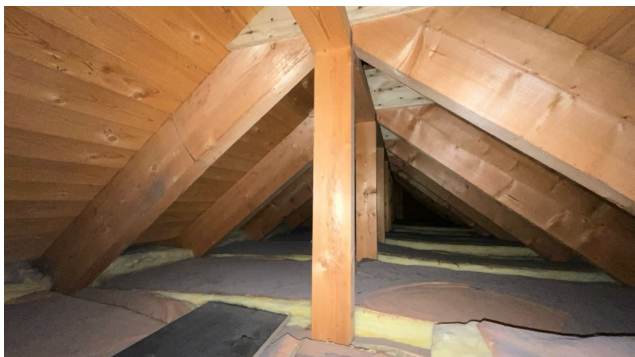
Generell besiktigelse. Noe begrenset tilkomst for total kontroll.

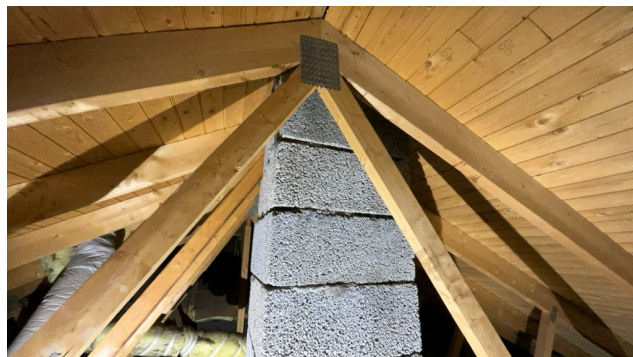
Kontroll rundt pipeløp.

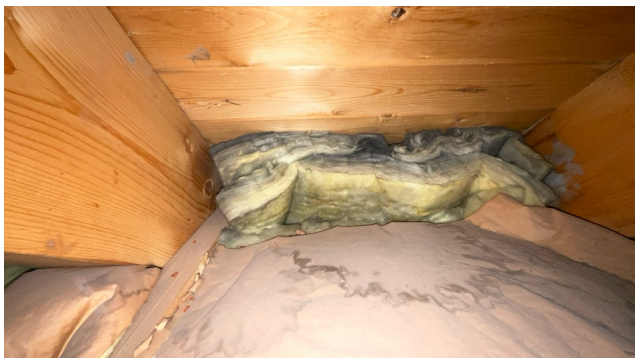
Minimalt med luftespalter på isolert del.

- Det er begrenset/dårlig ventilering av takkonstruksjonen.
- Det er fra loft/kryploft påvist indikasjoner på at det er punktering av dampsperre, som medfører svekket effekt av dampsperrfunksjonen.
- Det er påvist avvik rundt gjennomføringer i takflaten.

Minimalt med lufting av takkonstruksjon kan føre til kondensproblem over tid på vinterhalvåret med økt varmebelastning og videre skader på undertak og sperrer, men har dog vært fungerende siden byggeår. Kommende behov for lokale utbedringer med evt. påfølgende kostnader tilfaller ny eier. Varmepumpe i loftetasjen bør ikke monteres da dette kan føre til økt kondensproblematikk. Loftsluke bør byttes på sikt.

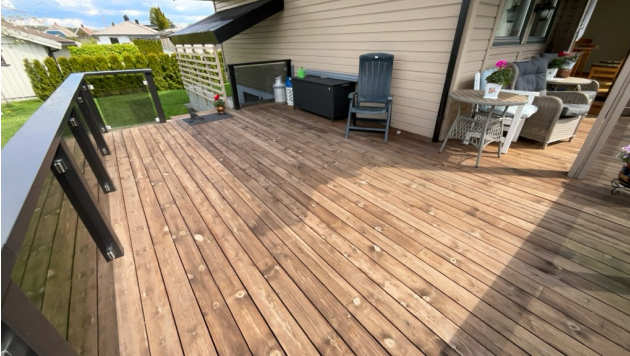
Åpning i rekkverk bør for øvrig tettes/utbedres.

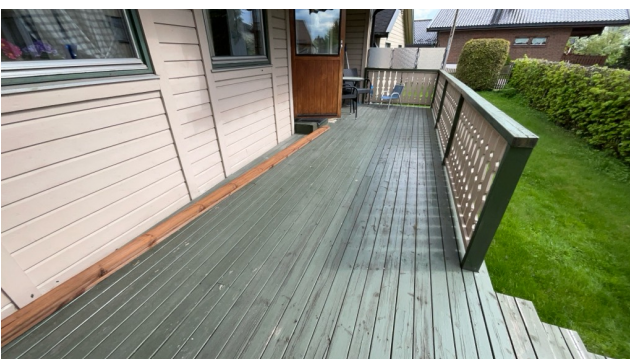
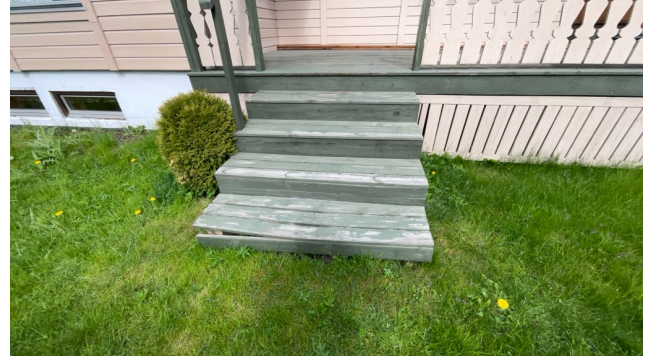
- Det er påvist fukt-/råteskader i konstruksjonen.
- Konstruksjonene har skjevheter.

Synlig skadet trapp.

- Råteskadede konstruksjoner må skiftes ut.
- Lokal utbedring må utføres.

Justering/oppretting av terrassen er normal å forventet på sikt med tanke på størrelse og vekt. Utbedringer av fundamentering kan ikke utelukkes på sikt. Rens av terrassebord og overflatebehandling er påregnelig. Trapp bør utbedres.

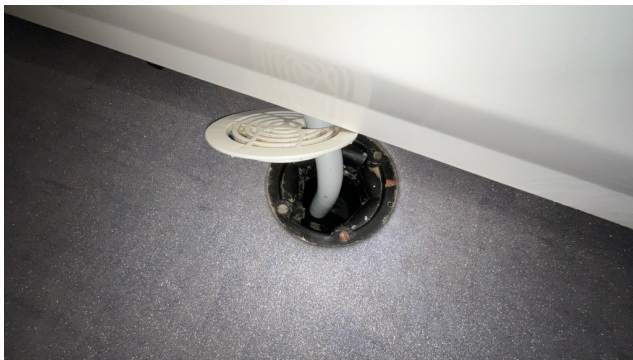
Kontroll av sluk.

- Våtrommet har behov for omfattende oppgraderinger. For å sikre en løsning som oppfyller gjeldende krav, bør tettesjikt, sluk og røropplegg oppgraderes og dokumenteres.
- Våtrommet må totalrenoveres. Alle forhold med tettesjikt, våtsone, sluk m.m. må dokumenteres.
- Manglende oppgradering av våtrommet medfører høy risiko for at konstruksjonene ikke vil tåle vanlig bruk av vann eller lekkasjer. Selv om det er dusjkabinett, er det fortsatt en betydelig risiko for at våtrommets konstruksjoner ikke tåler lekkasjer. Dette kan føre til fuktskader på tilstøtende konstruksjoner.

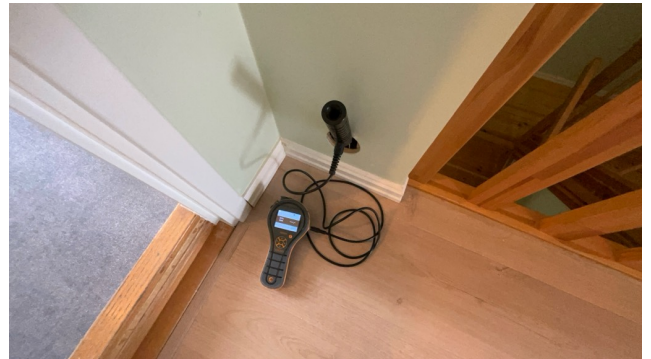
Hulltaking er foretatt uten å påvise unormale forhold. Hulltaking er foretatt ved/i Gang. Fuktkvotemåling (vekt%) i konstruksjonen ble målt til 8.

Utført hulltaking.

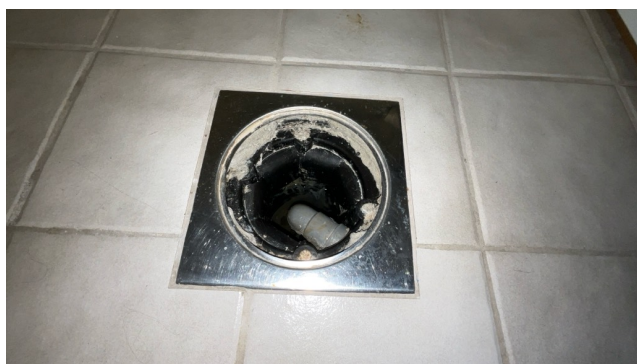
Kontroll av sluk.

- Manglende oppgradering av våtrommet medfører høy risiko for at konstruksjonene ikke vil tåle vanlig bruk av vann eller lekkasjer. Selv om det er dusjkabinett, er det fortsatt en betydelig risiko for at våtrommets konstruksjoner ikke tåler lekkasjer. Dette kan føre til fuktskader på tilstøtende konstruksjoner.
- Våtrommet må totalrenoveres. Alle forhold med tettesjikt, våtsone, sluk m.m. må dokumenteres.

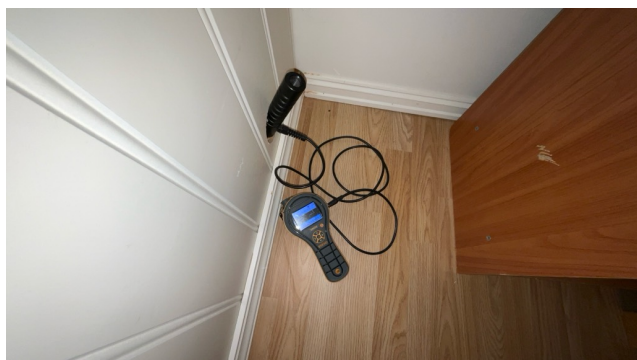
Hulltaking er foretatt uten å påvise unormale forhold. Fuktkvotemåling (vekt%) i konstruksjonen ble målt til 0-8. Hulltaking er foretatt ved/i Bod.

Utført hulltaking.

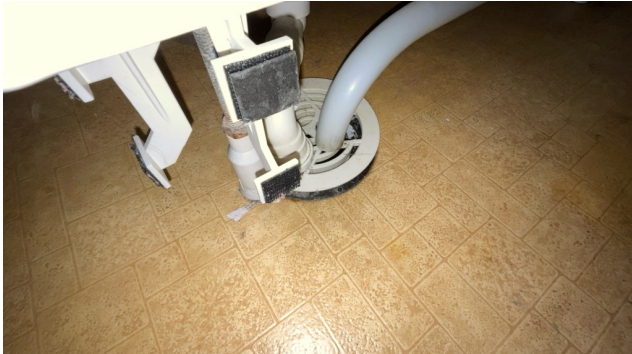
Kontroll av sluk.

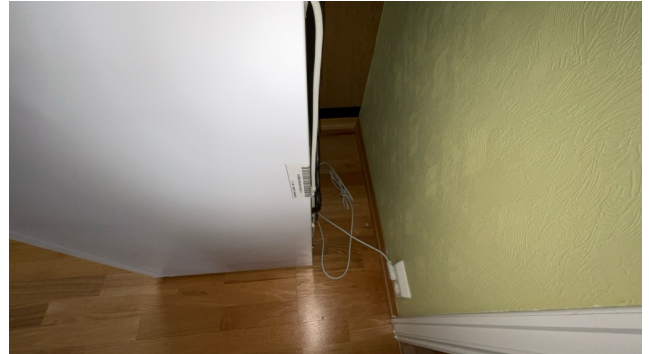
Kontroll bak kjøleskap. Ingen tegn til fuktskader på befaringdagen.

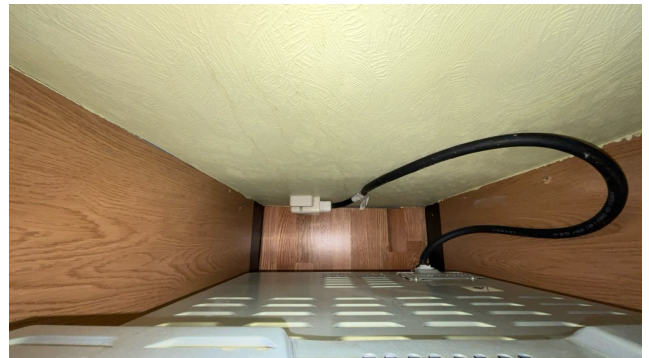
Kontroll bak ovn. Ingen tegn til fuktskader på befaringdagen.

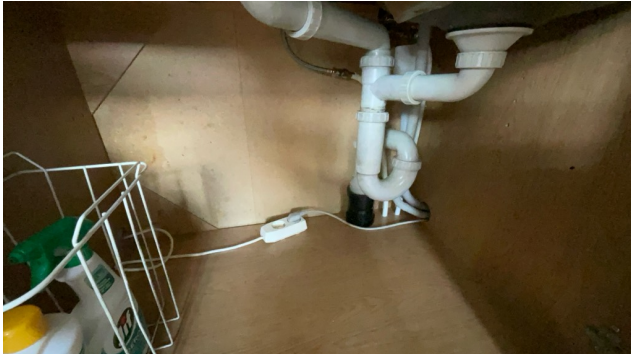
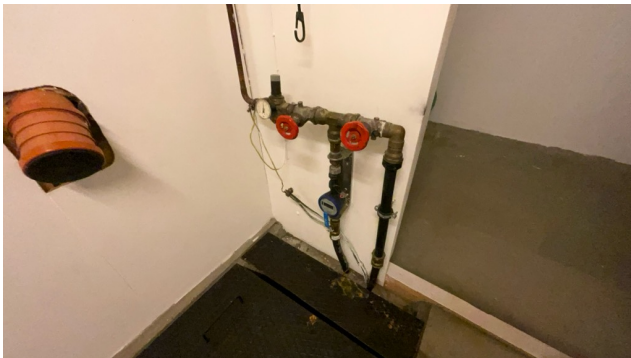
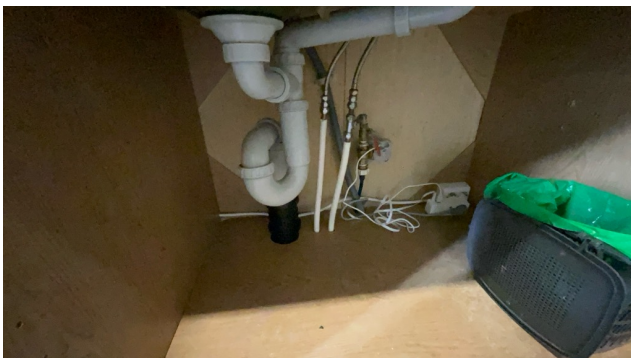
Ved lekkasje på eldre kobberør kan det påføre skader på bygget og økte utbedringskostnader på tilstøtende konstruksjoner.

Besiktigelse av røropplegg.

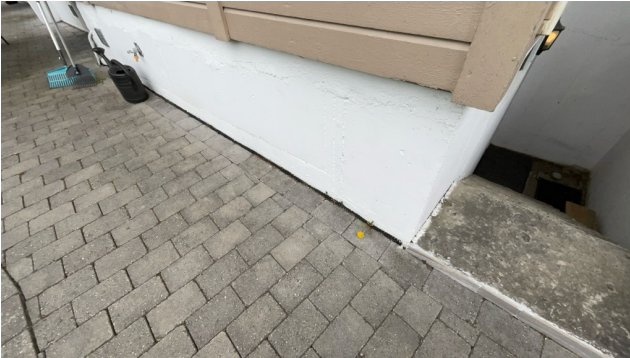
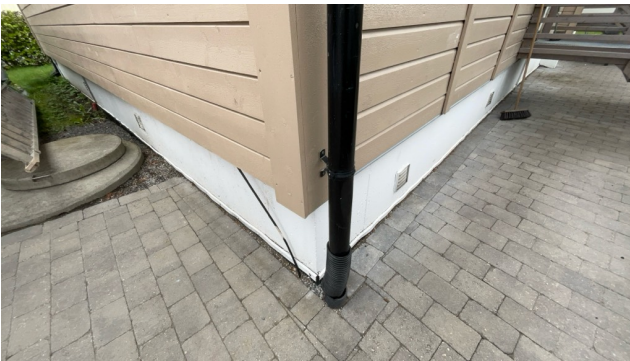
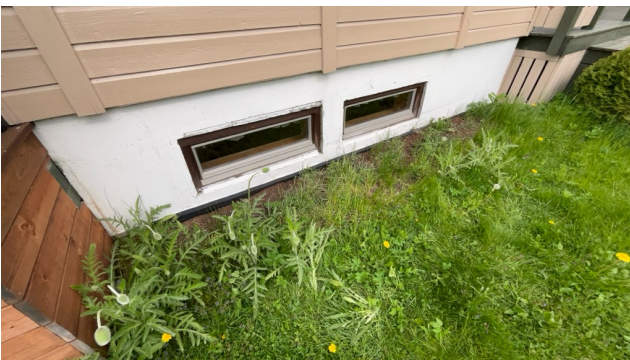
Kontroll av drenering/fuktsikring.
