# Tilstandsrapport

📍 Karl Staaffs vei 71, 0665 OSLO

# gnr. 132, bnr. 85

Befaringsdato: 09.01.2026

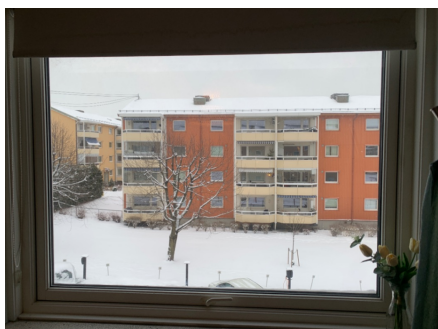
### TG 1 Vinduer

Bygningen har malte trevinduer med 2-lags glass.

Vinduer med malt treramme

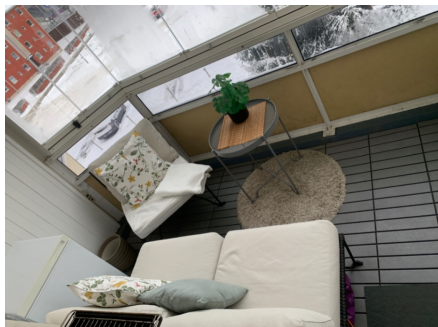
## TG 1 Balkonger, terrasser og rom under balkonger

Det er påvist noe misfarging/ møkk på taket i balkongen. Direkte årsak er uviss. Men i følge eier fremstår balkongen tørr, uten lukt, avskalling eller annet tegn til fukt.

Synlig misfarging/ møkk

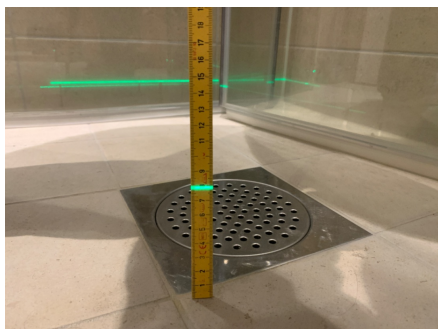
### TG 1 Overflater Gulv

Gulvet er flislagt. Rommet har elektriske varmekabler. Fall mot sluk er målt til 37mm.

Godt fall fra topp flis ved terskel til topp flis ved sluk

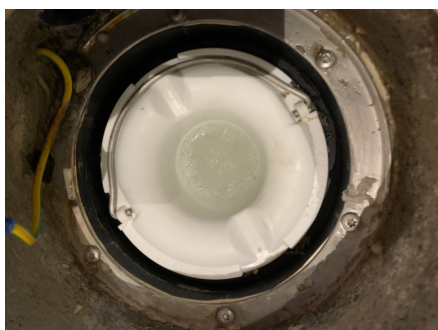
### TG 1 Sluk, membran og tettesjikt

Det er plastsluk og banemembran med dokumentert utførelse

Plastsluk fra 2025

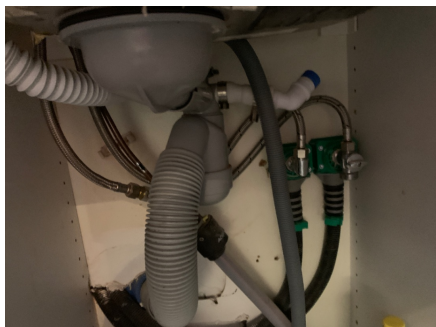
Lekkasjesikringssystem er montert med magnetventiler i rørskap og følerledning synlig lagt i oppvaskkumskap i kjøkken.

Røropplegget i kjøkken
