# Tilstandsrapport

📍 Dælenenggata 20 B, 0567 OSLO

# gnr. 227, bnr. 572, snr. 32

Befaringsdato: 03.02.2026

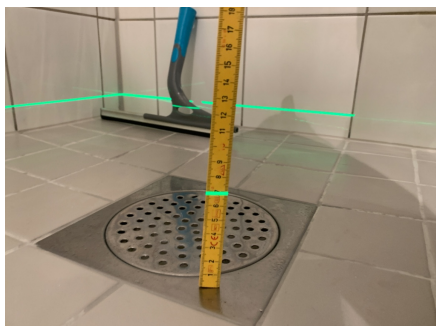
Gulvet er flislagt. Rommet har elektriske varmekabler. Fall mot sluk er målt til 28mm.

Godt fall fra topp flis ved dør til topp flis ved sluk
