Harry Borthens vei 9 7040 TRONDHEIM

Tilstandsrapport Eierskifte

Boligtype: Leilighet i boligblokk
Byggeår: 1957
BRA: 77 m²
BRA-i: 70 m²
Rapportdato: 9.4.2026 (Gyldig til 9.4.2027)

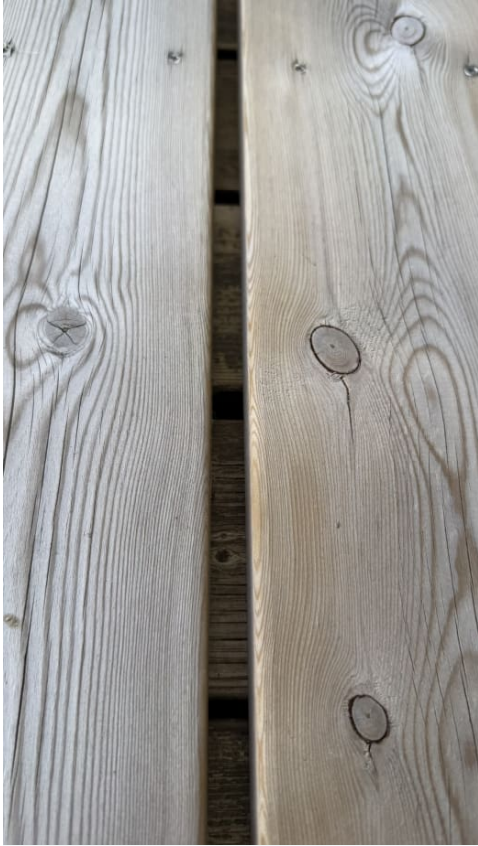
Terrassebord festet direkte på eldre terrasse.

Veranda oppført i en betongkonstruksjon med overliggende terrassebord. Rækkverk av metall og plast.

Terrassebordene er skrudd i eldre treplatt. Plattingene ble ikke flyttet på for kontroll av underliggende konstruksjon og fallforhold. Alder og beskaffenhet på underliggende platting er ukjent. Det gjøres oppmerksom på at utførelsen reduserer muligheten for naturlig uttørring av treverket. Ingen skader ble registrert på synlige overflater. TGIU er satt pga ukjent alder og beskaffenhet på underliggende treplatt/konstruksjon.

Det anbefales å etablere en løsning som i større grad ivaretar drenering og uttørring, eksempelvis ved å unngå direkte innfesting i underliggende terrassebord eller ved å sikre tilstrekkelig lufting.

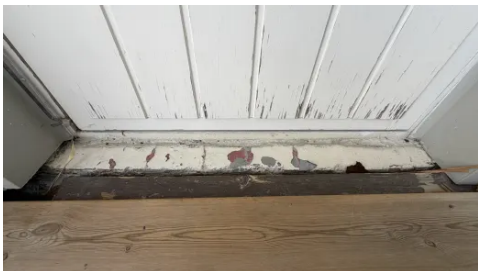
Utvendig del av terrassedør.

Vinduer/dør fra 80-tallet har passert over halvparten av normal forventet brukstid, og bærer preg av alder. Spesielt utvendig del på terrassedør har synlig slitasje/malingsavflassing. På grunn av alder er enkelte pakninger noe harde/uttørket, og har følgelig en redusert tettefunksjon. TG 2 er satt pga alder og slitasje. Det ble opplyst at det er planlagt oppgraderinger i regi av borettslaget, men det er ukjent når dette er tenkt påbegynt.

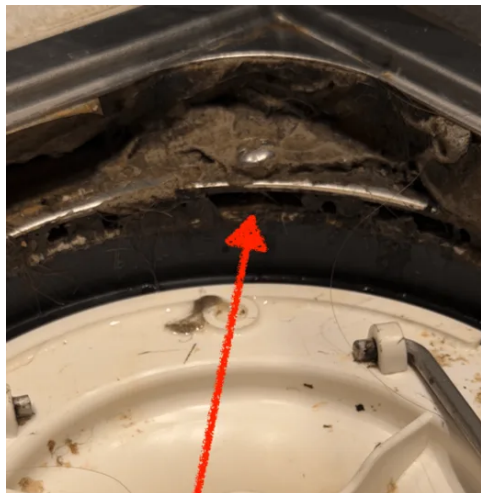
Glippe mellom klemring og sluk.

Det anmerkes at slukets klemring ikke er tilstrekkelig festet ned mot sluk. Deler av sluket har glippe mellom sluk og klemring og området kan være utsatt for lekkasjer, spesielt om det skulle oppstå høy vannstand i sluk grunnet sen avrenning. TG 2 er satt pga feil utførelse / glippe mellom klemring og sluk.

Det anbefales å undersøke muligheten å foreta lokale utbedringer av klemring i sluk. En eventuell kontroll / utbedring må utføres forsiktig slik at membran/mansjett ikke skades.
