# Tilstandsrapport

Leilighet i rekkehus

Ribstonveien 43 L, 0586 OSLO

Befaringsdato: 17.04.2025

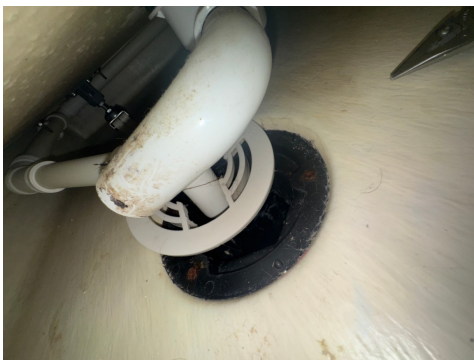
Det er rust på skruer i sluket.

Sluk under kabinettet.

Rustne skruer bør byttes med nye rustfrie skruer. Kontakt rørlegger.

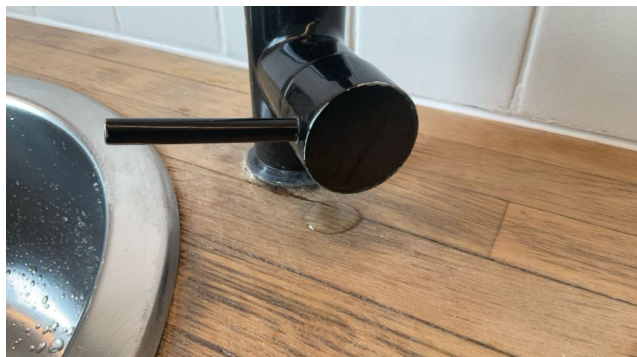
- Det er ikke montert komfyrvakt i kjøkkenet som er krav på dette kjøkkenet ut ifra alder.
- Det er ikke påvist tegn på at det er montert lekkasjedeteksjon ved oppvaskmaskin/oppvaskkum, dette er et krav på kjøkkenet ut ifra alder.
- Det er registrert lekkasje fra oppvaskkum eller blandebatteri.

Drypplekkasje fra blandeatteri. Dette punktet alene genererer TG 3.

- Komfyrvakt må monteres.
- Det bør monteres lekkasjedeteksjon ved oppvaskmaskin/oppvaskkum.
- Lekkasje må tettes. Strakstiltak nødvendig.

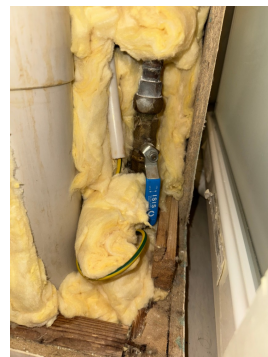
Hovedstoppekran.

- Det er ikke behov for utbedringstiltak siden anlegget fungerer i dag, men ut ifra alder kan skader plutselig oppstå på eldre anlegg.
- I forbindelse med oppgradering av våtrom vil det være naturlig med utskiftning av rør.

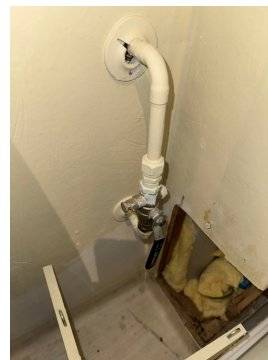
Stoppekran til utekranen.
