# Tilstandsrapport

Boligbygg med flere boenheter

Hjelms gate 4 B, 0355 OSLO

Befaringsdato: 03.07.2025

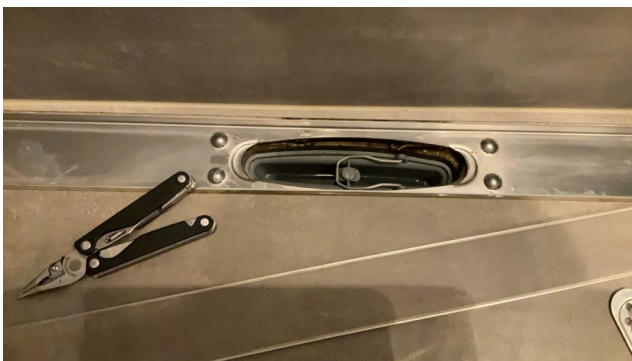
### ! TG 1 Sluk, membran og tettesjikt

Slukrenne med klemring og synlig membran.

Sluk.

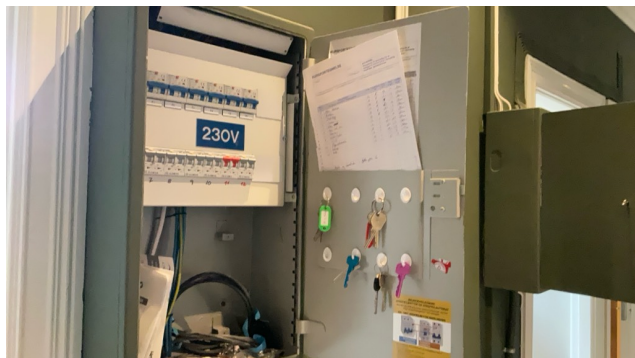
Det er utført eltilsyn av Elvia fra 2020. Elvia presiserer at det utføres en stikkprøvekontroll og at feil kan forekomme selv om tilsyn er utført. Det er fremlagt dokumentasjon på at tilsynet er avsluttet uten avvik.

Sikringsskap.
