# Tilstandsrapport

Boligbygg med flere boenheter

Hjelms gate 4 B, 0355 OSLO

Befaringsdato: 03.07.2025

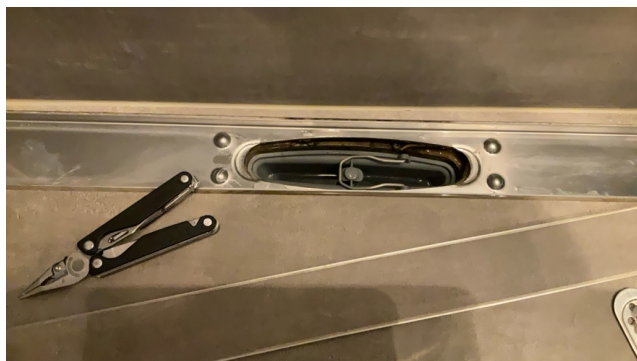
### ! TG 1 Sluk, membran og tettesjikt

Slukrenne med klemring og synlig membran.

Sluk.

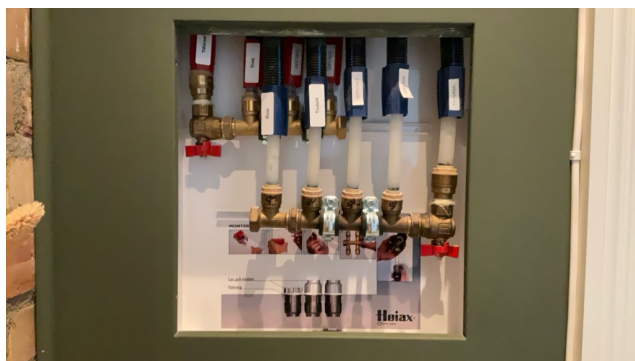
Vannrør kjøkken: Rør i rør trukket fra rørskapet i gangen. Plastrør mellom bereder og blandebatteri. Det er lekkasjestopper i benkeskapet. Gang: Rørskap med samlestopper og stoppekraner. Avrenning ut på baderomsgulvet for synliggjøring av eventuelt lekkasjevann. Kursene er merket. Bad: Skjult anlegg.

Rørskap med stoppekraner.
