# Tilstandsrapport

Boligbygg med flere boenheter

Vøyensvingen 7, 0458 OSLO

Befaringsdato: 03.03.2026

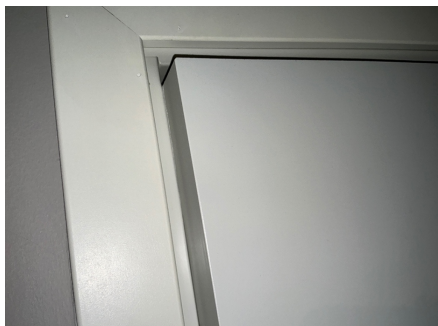
### TG 2 Innvendige dører

- Det er avvik:
  - Det er registrert at enkelte dører tar i karmen.Dette gjør dørene tyngre å åpne og lukke, og gir økt slitasje. Justering anbefales.

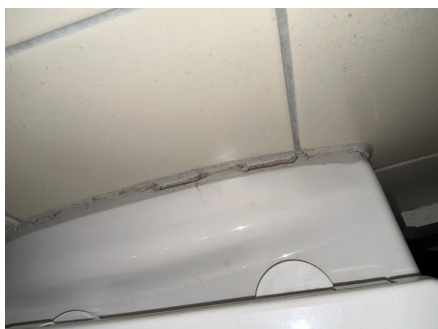
#### TG-2 Overflater vegger og himling

- Det er avvik:
  - Det er påvist sprekkdannelser i mykfuger. Forholdet kan svekke fugens funksjon som bevegelses- og tettesjikt. Re-fuging bør påregnes.
  - Konstruksjonen har passert halvparten av forventet levetid og har bruksslitasje. Alder og bruksslitasje kan øke behov for vedlikehold og tiltak.

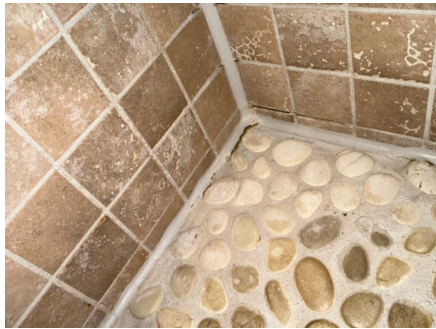
#### TG-2 Overflater Gulv

- Riss er observert i flisefuger. Dette kan skyldes flere årsaker, for eksempel bevegelser i underlaget, dårlig håndverk, normal slitasje, temperaturendringer eller fuktskader. Årsaken er ikke fastslått, og regelmessig oppfølging anbefales for å overvåke utviklingen. Dersom forholdet utvikler seg, kan det medføre økt risiko for fuktinntrengning og skade på underliggende konstruksjon.

- Det er påvist sprekkdannelser i mykfuger. Forholdet kan svekke fugens funksjon som bevegelser- og tettesjikt. Re-fuging bør påregnes.

- Konstruksjonen har passert halvparten av forventet levetid og har brukslitasje. Alder og brukslitasje kan øke behov for vedlikehold og tiltak.

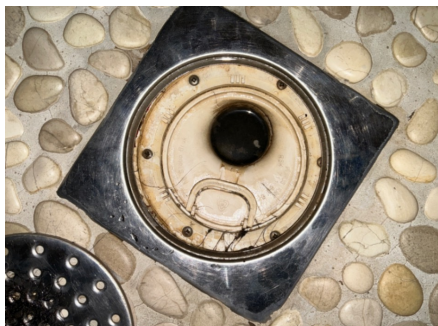
### Sluk, membran og tettesjikt

- Membranens utførelse og tilstand kan ikke konstateres visuelt, og det foreligger ikke dokumentasjon som tilfredsstillende vurderingskriteriene i NS 3600. Forholdet medfører usikkerhet knyttet til konstruksjonens fuktsikring.

- Membranen har passert halvparten av forventet levetid.

Når membranen eldes, svekkes den gradvis og kan utvikle mindre utettheter som slipper fukt ned i konstruksjonen. Hvor raskt dette skjer avhenger av kvalitet, utførelse og bruk, og regelmessig tilsyn er viktig. En full oppgradering med nytt tettesjikt må påregnes på sikt, selv om det er vanskelig å si nøyaktig når.
