# Tilstandsrapport

Boligbygg med flere boenheter

Wilse's gate 8 A, 0178 OSLO

Befaringsdato: 19.02.2026

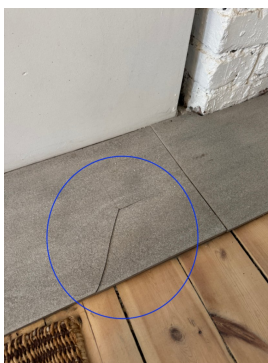
Sprekk i flis foran ovnen. Se bilde.

Sprekk i flis.

Bytte flis.

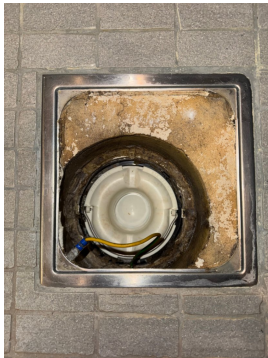
- Det er påvist avvik i fallforhold til sluk i forhold til krav i forskrift på byggetidspunktet.

Ukjent oppbygging av fuktsikring uten sjekklister eller annen informasjon om utførelse.

Sluk.

Det er ingen kjente problemer med bruk av badet og derfor vurderes at det ikke er behov for umiddelbare tiltak. Vær likevel oppmerksom på at feil kan oppstå hvis arbeidene ikke er utført fagmessig.

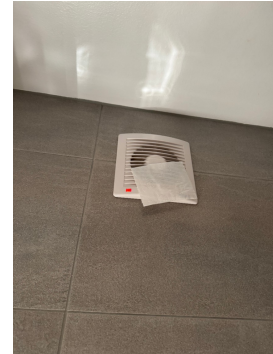
Elektrisk styrt vifte. Overstrømming under døren for tilluft.

Test av avtrekk. Papiret henger.

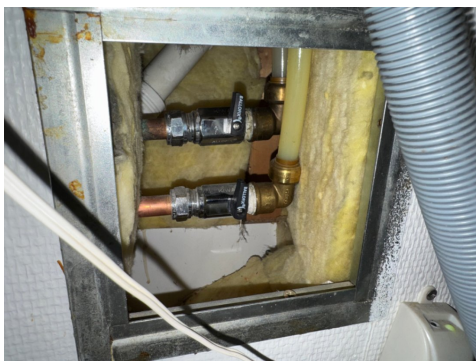
Vannrør kjøkken: Luke med hovedstoppekraner i benkeskapet. Det er montert lekkasjestopper på både varmt- og kaldtvannsrør. Det er benyttet både kobberør og plastrør.

Hovedstoppekraner i benkeskap.

- Rørkurser på rør-i-rør system bør merkes.

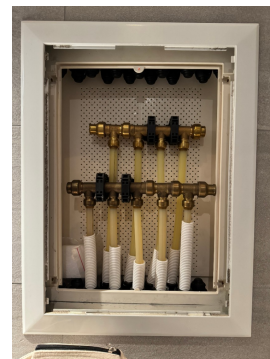
Bad: Rørskap med samlestokker. Drensåpning ut på baderomsgulvet for synliggjøring av eventuelt lekkasjevann.

Rørskap på badet.

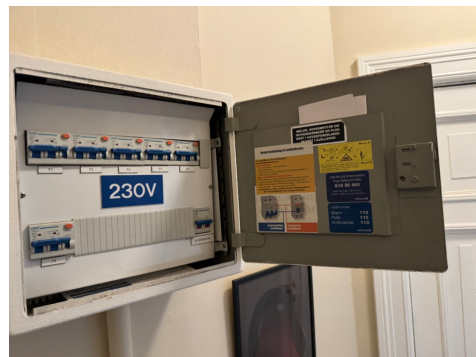
Sikringsskap.

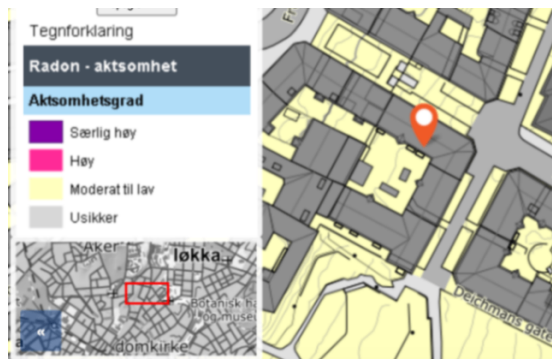
Radon er en luktløs gass som i store konsentrasjoner kan ha negativ helsemessig påvirkning. Radonmåling vil avdekke om det er behov for tiltak. Det finnes fire aktsomhetsgrader: Usikker, moderat til lav, høy og særlig høy. I følge radonkart over dette området er området vurdert med moderat til lav aktsomhetsgrad. (<http://geo.ngu.no/kart/radon/>).

Skjermdump radonkart.
