# Tilstandsrapport

Tomannsbolig

Sollia 13 E, 1920 SØRUMSAND

Befaringsdato: 10.03.2026

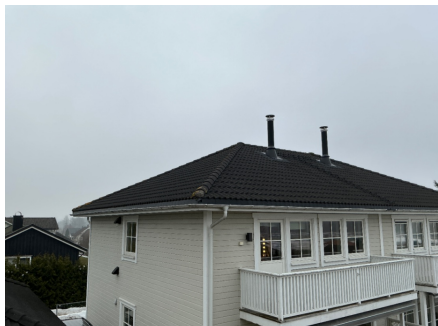
Det er registrert noe begroing på taket. Begroing kan over tid føre til mose og vannansamlinger som kan skade tekkingen. Begroingen bør vaskes bort som en del av normalt vedlikehold.

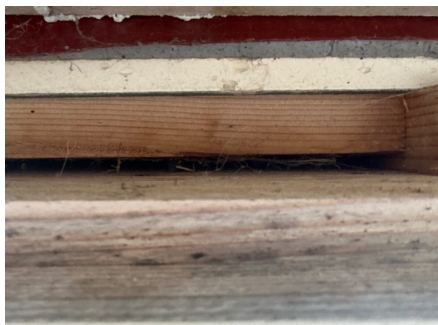
Bakside av kledning. Det er ikke mulig å måle om glippen er for liten iht mus og skadedyr.

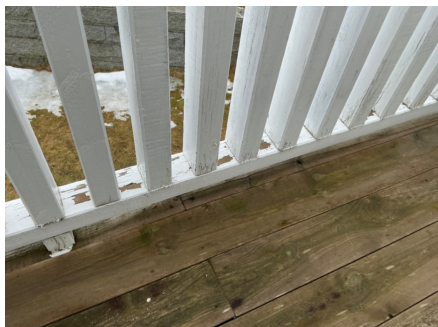
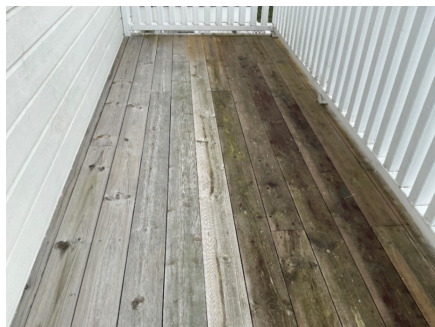
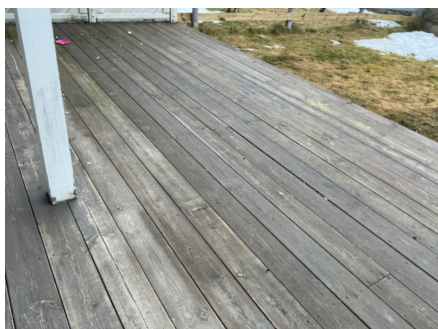
- Det er registrert manglende vedlikehold av overflatebehandling på rekkverk samt overflater på terrasse og balkong. Manglende vedlikehold kan føre til økt fuktbelastning og fremskyndet nedbrytning av materialene. Over tid kan dette gi oppsprekking i overflatebehandling, råteskader i treverk og redusert levetid på konstruksjonen. Vedlikehold i form av rengjøring og ny overflatebehandling anbefales.

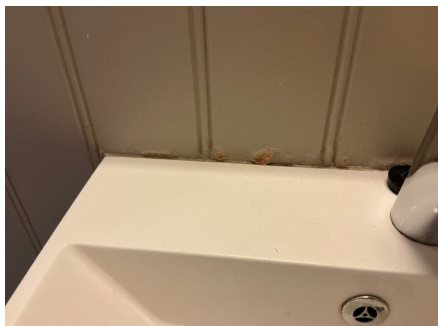
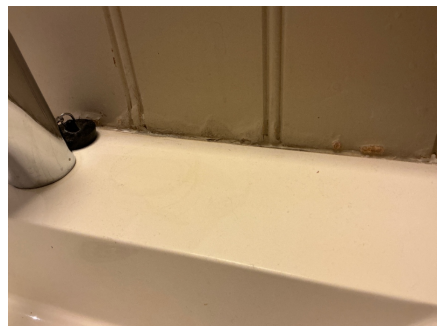
- Det er registrert svelleskader i MDF-panel over badersinnredning. MDF er et fuktsensitivt materiale som sveller ved fuktpåvirkning. Skaden indikerer at panelet har vært utsatt for fukt. Ved fortsatt fuktbelastning kan materialet brytes ytterligere ned og miste sin form og overflate. Utbedring eller utskifting av skadet materiale kan bli nødvendig.

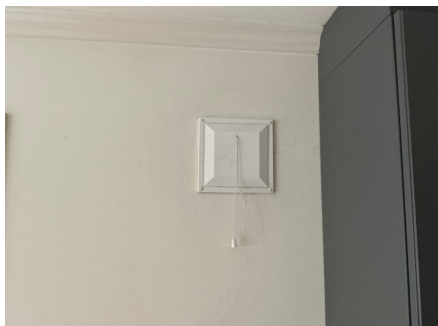
- Det er friskluftsventil i yttervegg på kjøkken.  
Åpne veggventiler kan forstyrre balansert luftstrøm og redusere anleggets virkningsgrad.

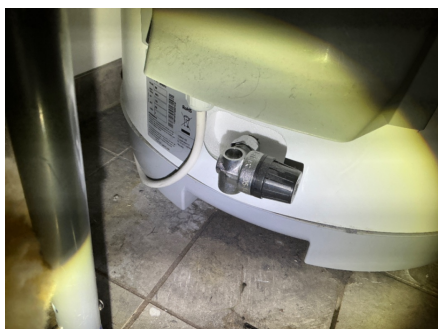
- Det er registrert mindre drypping fra sikkerhetsventilen på varmtvannsbereder. Drypping fra sikkerhetsventilen kan skyldes normalt overtrykk ved oppvarming, men kan også indikere slitasje eller feil på ventilen. Ved vedvarende drypp kan dette føre til unødig vannforbruk og fuktbelastning i området rundt berederen. Kontroll og eventuell utskifting av ventilen anbefales dersom forholdet vedvarer.

- Det er ikke påvist tilfredsstillende el-tilkobling av varmtvannstank i henhold til gjeldende forskrift.

Drypper litt vann fra sikkerhetsventilen

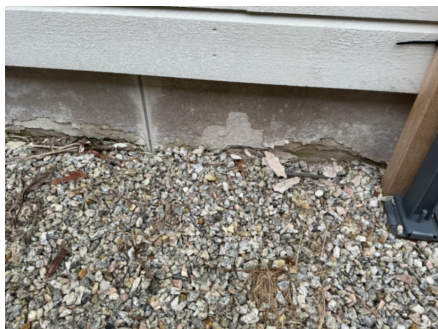
- Det er avvik:
  - Sålen har avskallinger i overflaten.
- Lokale skader må påregnes utbedret for å hindre videre nedbryting.
