## EIERSKIFTERAPPORT™

**REKKEHUS**

Einervegen 7, 2022 Gjerdrum

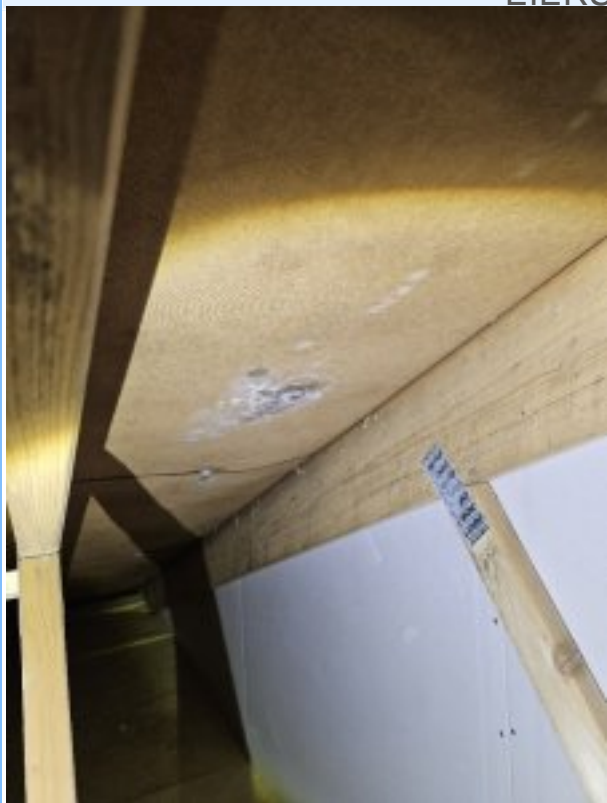
**5. Loft****TG iu** 5.1 Loft (konstruksjonsoppbygging)

Det er påvist lekkasjer, fukt skjolder, kondens og lignende ved piper, overganger, i bjelker eller takluker.

Årsak: Muggsopp skyldes sannsynligvis fuktinntrenging ved gjennomføringen av skorsteinen, og den løstsittende suplaten kan skyldes manglende eller svekket feste over tid.

Risiko: Hvis fuktproblemet ikke utbedres, kan gi økt risiko for at videre utvikling av muggsopp, råte og svekket konstruksjon. Den løstsittende suplaten kan medføre ytterligere skade dersom den faller ned eller ikke beskytter undertaket tilstrekkelig.

Konsekvens: Skader på undertaket kan medføre behov for reparasjoner og økte vedlikeholdskostnader.

Anbefalt tiltak: Det anbefales å vurdere å utbedre festet til suplaten og fjerne muggsopp, samt undersøke og utbedre årsaken til fuktinntrengingen. Det anbefales å gjennomføre nærmere undersøkelser, utført av fagperson, for å avklare tilstand og eventuelt behov for utbedring.
