Tilstandsrapport

Boligbygg med flere boenheter

Grefsenkollveien 9 B, 0490 OSLO

Befaringsdato: 07.05.2026

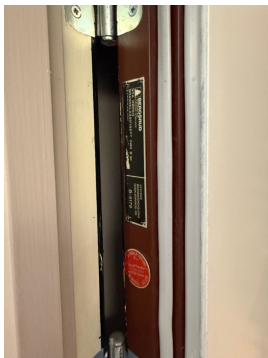
TG 1 Dører

Bygningen har brann- og lydklassifisert entrédør.

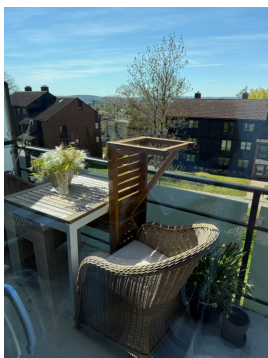
TG 1 Balkonger, terrasser og rom under balkonger

ca 6 m2 sydvendt balkong

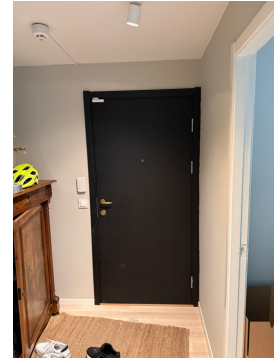
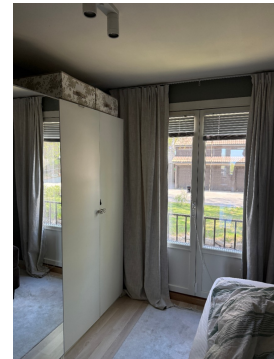
TG 1 Overflater

Innvendig er det gulv av laminat. Veggene har malte plater. Innvendige tak har malte plater.

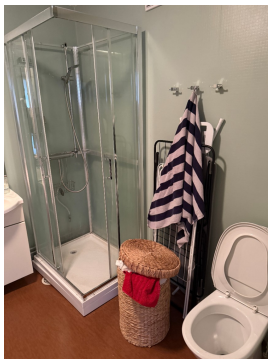
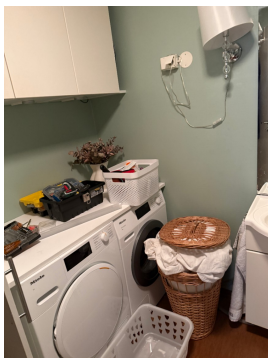
📍 TG 1 Overflater vegger og himling

Veggene har våtromstapet/belegg. Taket er malt.

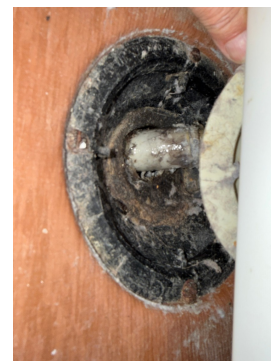
📍 TG 2 Sluk, membran og tettesjikt

Det er plastsluk og synlig vinylbelegg som tettesjikt.

- Mer enn halvparten av forventet brukstid er passert på membranløsningen.
- Mer enn halvparten av forventet brukstid er passert på slukløsningen.

- Overvåk tilstanden jevnlig. For å få tilstandsgrad 0 eller 1 må slukløsningen skiftes ut og sannsynligvis må også membransjiktet skiftes/utbedres. Det er imidlertid vanskelig å si noe om tidspunktet for når dette er nødvendig.
- Det er viktig å merke seg at levetiden til en membran varierer basert på kvalitet, installasjon og bruk. Eldre membraner kan bli sprø og sprekke opp, noe som fører til at de mister sin vanntettende funksjon. Dette kan resultere i vannlekkasjer gjennom vegger og gulv og fuktskader.

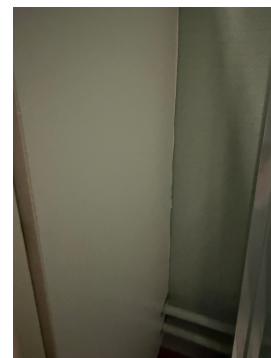
📍 TG 2 Sanitærutstyr og innredning

Rommet har innredning med nedfelt servant, toalett, dusjkabinett og opplegg for vaskemaskin.

- Det er påvist skader på innredning.

- Lokal utbedring må utføres.

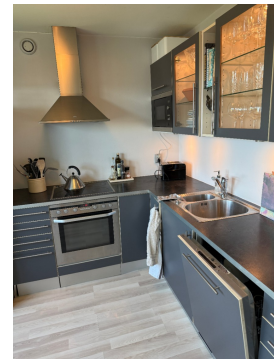
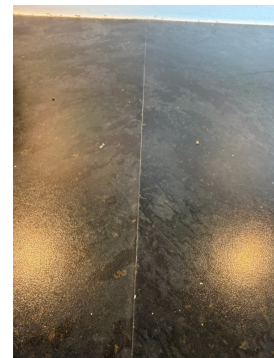
Kjøkkenet har innredning med glatte fronter. Benkeplaten er av laminat. Det er oppvaskmaskin, platetopp, micro og stekeovn.

- Det er påvist skader på overflater/kjøkkeninnredning utover normal slitasjegrad.

Det er vannskade på benkeplate.

TG 2 Overflater og innredning

- Det er ikke behov for utbedringstiltak.

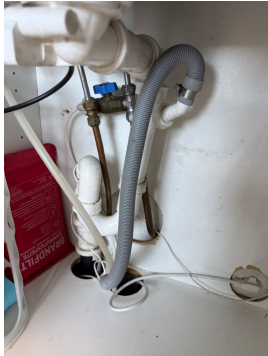
TG 2 Vannledninger

Innvendige vannledninger er av kobber.

- Mer enn halvparten av forventet brukstid er passert på innvendige vannledninger.

- Det er ikke behov for utbedringstiltak siden anlegget fungerer i dag, men ut ifra alder kan skader plutselig oppstå på eldre anlegg.
- Anlegget må sjekkes av fagperson, som må utføre eventuelle tiltak på anlegget.
- I forbindelse med oppgradering av våtrom vil det være naturlig med utskiftning av rør.
