# Tilstandsrapport

Andelsleilighet i boligbygg med flere boenheter

Omsens gate 2 B, 0478 OSLO

Befaringsdato: 17.02.2026

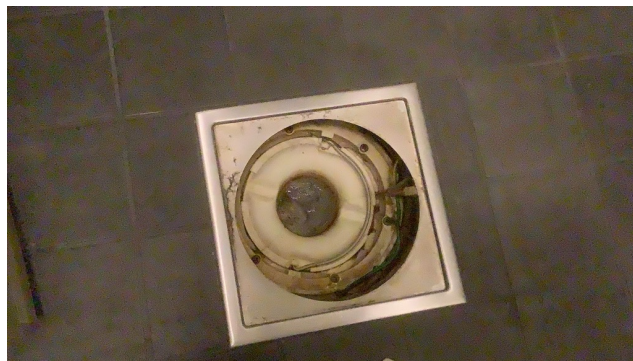
Det er montert membran og plastsluk med klemring på bad.

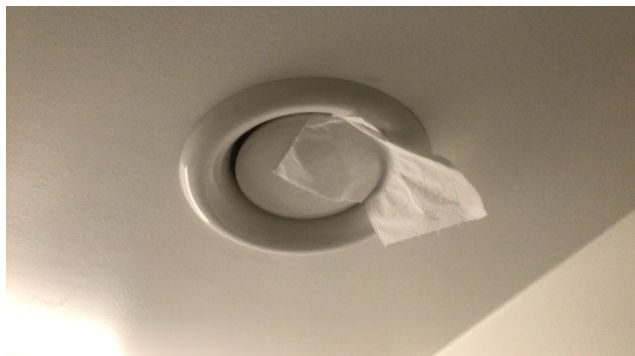
### TG 1 Ventilasjon

Avtrekk fra badet rom tilkoplett felles mekanisk ventilasjonsanlegg.

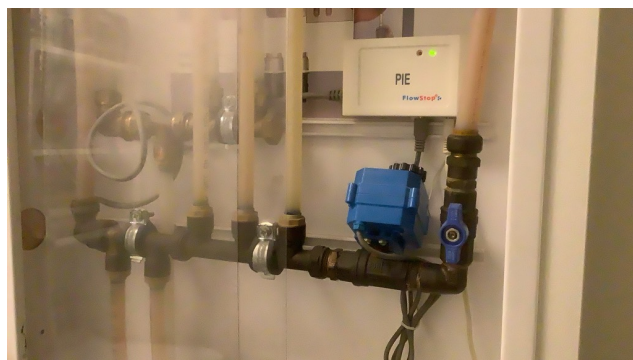
### TG 1 Vannledninger

Vannrør fra kjeller til alle leiligheter ble skiftet i 2016 samtidig med våtromsrehabilitering.

Vannrør i leiligheten lagt som rør i rør system (PEX rør) og fordelingskap med stoppekran plassert på bad.

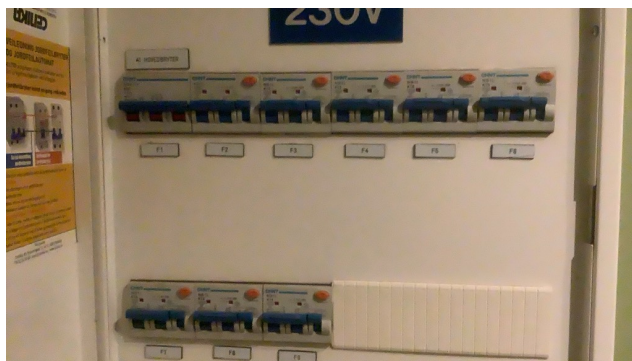
Sikringsskap med automatsikringer, 7x15 og 1x25 Amp kurser og jordfeilbryter på alle kurser.
