# Finstadlia 43, 1475 Finstadjordet.

## Tilstandsrapport Eierskifte

Boligtype: Rekkehus

Byggeår: 1978

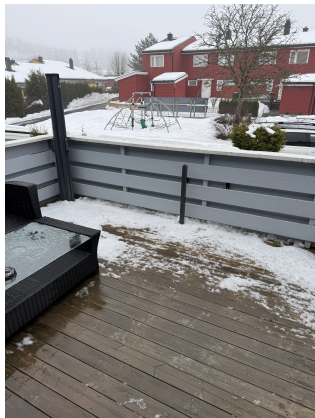
## 6.4 Balkong, terrasse, platting

| Type | Terrasse |
|---|---|
| Er det avvik på rekkverkshøyde og åpninger i rekkverket i forhold til gjeldene byggt teknisk forskrift på befaringstidspunktet? | Ja |
| rekkverk er ikke i henhold til forskriften | |

| Type | Terrasse |
|---|---|
| For å få tilstandsgrad 1 må rekkverket heves med ca 10cm, dette bør gjøres for å ivareta sikkerheten. | |

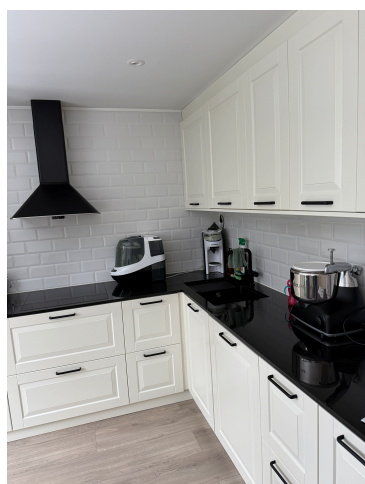
## 6.14 Kjøkken:

Kjøkkeninnredning med hvite fronter. Fliser over kompositt benkeplate med kum med ett-greps blandebatteri. Integrert koketopp og komfyr, oppvaskmaskin og mekanisk avtrekk over koketopp.

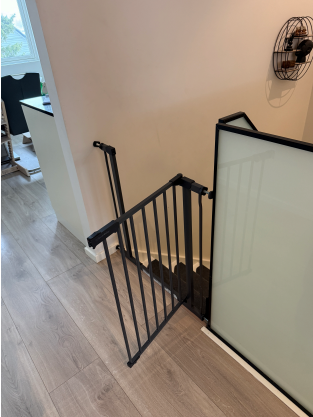
## 6.18 Trapp

Innvendig trapp er en åpen tretrapp.

Mangler håndløper i trappeløp.

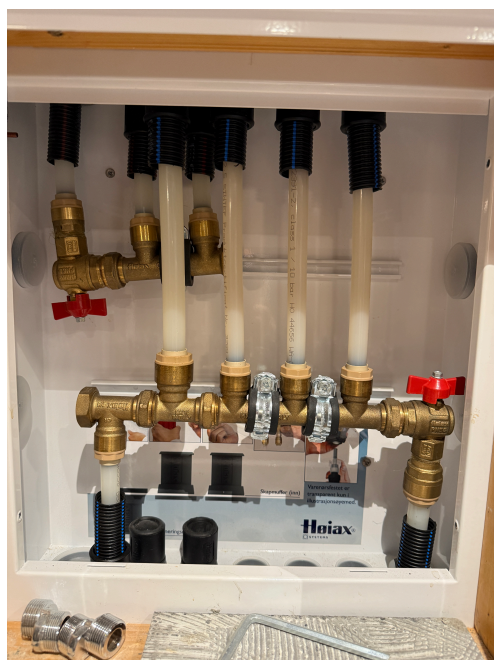
## 6.20 Vannledninger

Vannrør i kobber og i plast. Det meste av røropplegget er fra 2025. Det har vært kontroll av rørlegger det siste året og er vurdert i god stand i følge eier.

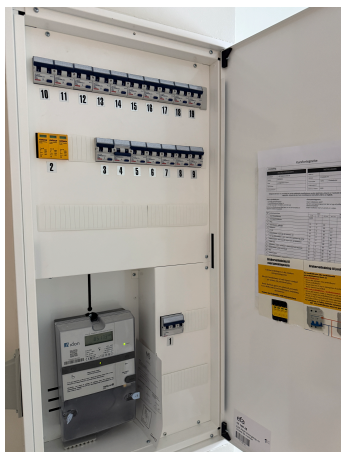
## 6.21 Elektrisk

Sikringsskapet er plassert i soverom dette er en forenklet kontroll begrenset til de spørsmål og undersøkelser som forskrift til avhendingslova (tryggere bolighandel) § 2-18 inneholder. Dette kan ikke sammenlignes med en kontroll utført av offentlig myndighet (Det lokale eltilsyn) eller registrert elektrovirksomhet, og en bygningssakkyndig har verken kompetanse eller lov til å foreta en slik kontroll. Tilstandsgraden er vurdert ut fra den forenklete og begrensede kontrollen som forskriften inneholder. El-anlegget kan ha feil og mangler som en slik forenklet undersøkelse ikke vil avdekke. Vær derfor oppmerksom på denne risikoen, og søk videre veiledning eller få en fullstendig kontroll utført av registrert elektrovirksomhet.

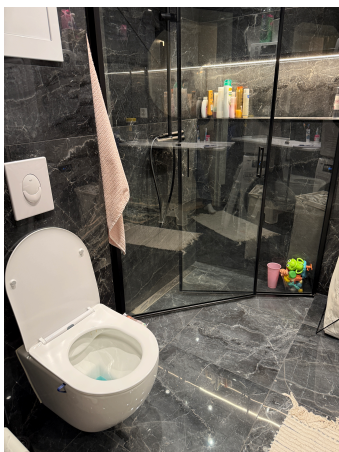
## 6.24 Våtrom: Bad i 1 etg

| Flislagt bad. Bad fra 2023. Baderomsinnredning med servant og ett-greps blandebatteri. Dusjhjørne med innfellbare glassdører. Wc og opplegg for vaskemaskin | |

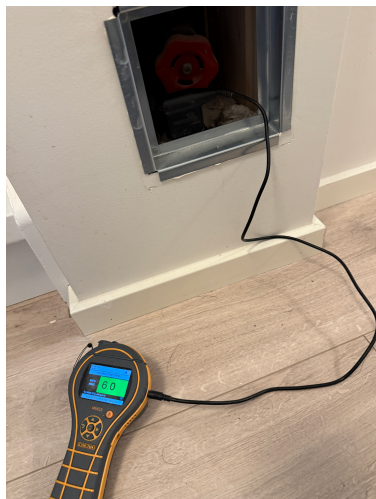
Undersøkelsen viser ingen tegn til skader eller fukt i konstruksjonen.  
Det er foretatt fuktmåling i tilstøtende gang mot våtsone på våtrommet. Undersøkelsen viser ingen tegn til fukt.
