# Tilstandsrapport

📍 Hølandsgata 1 A, 0655 OSLO

# gnr. 231, bnr. 190, snr. 1

Rapportdato: 13.05.2026

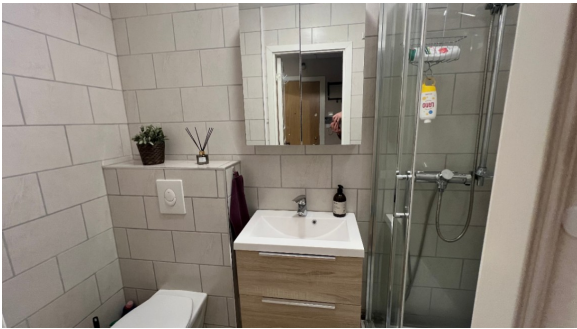
### Overflater vegger og himling

Dør i våtsone kan være utsatt for fuktpåvirkning.

Det anbefales at døren og tilhørende terskel overflatebehandles med fuktsikre løsninger tilpasset våtsone, i henhold til gjeldende TEK.

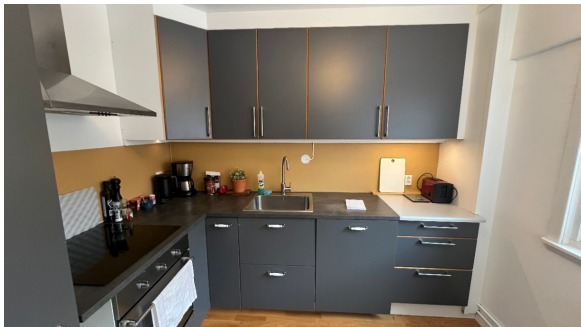
### Avtrekk

Ventilator med omluft (kullfilter) fjerner lukt og noe partikler, men leder ikke fukt og matos ut av boligen. Dette kan medføre at fukt og forurensninger blir værende i rommet, og over tid påvirke inneklime og overflater i kjøkkenområdet.

Det anbefales regelmessig vedlikehold og utskifting av kullfilter for å opprettholde funksjonen. Dersom man ønsker mer effektiv fjerning av fukt og matos, kan etablering av ventilator med avtrekk til det fri vurderes i forbindelse med oppgradering, i henhold til gjeldende TEK.

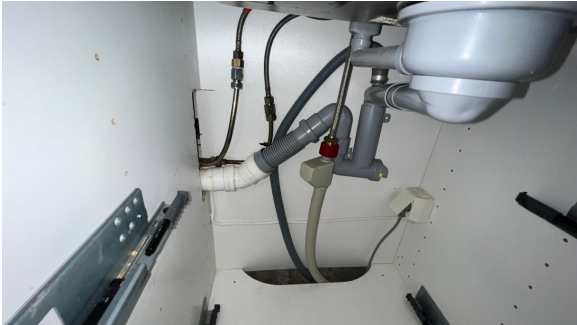
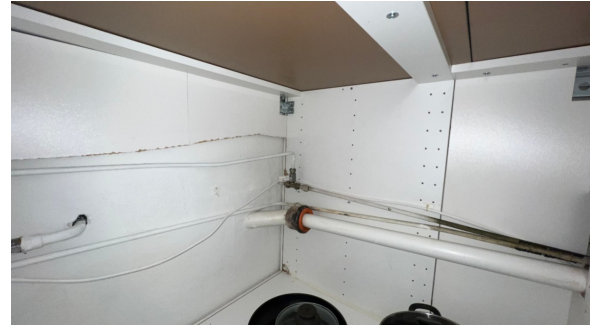
## TG 2 Avløpsrør

Når mer enn halvparten av forventet brukstid er passert, øker risikoen for slitasje, lekkasjer, tilstopping og redusert funksjon. Eventuelle svikt kan medføre vannskader og luktproblemer.
