St. Jørgens gate 6 5018 BERGEN

Tilstandsrapport Eierskifte

Boligtype: Leilighet

Rapportdato: 7.5.2026 (Gyldig til 7.5.2027)

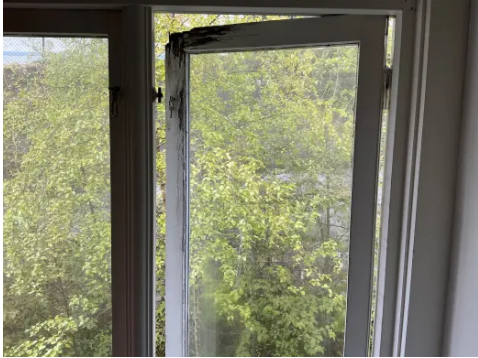
6.1 Vinduer og dører: Vinduer på soverom og kjøkken

TG-3

Det gjøres oppmerksom på at punkterte vindusglass tidvis kan være svært vanskelig å avdekke.
- Begge vinduer er punktert.

Værslitte karmen samt råte i vindu på soverom (TG 3)

Eier opplyser at disse vinduene skal skiftes ut.

20 000 - 100 000

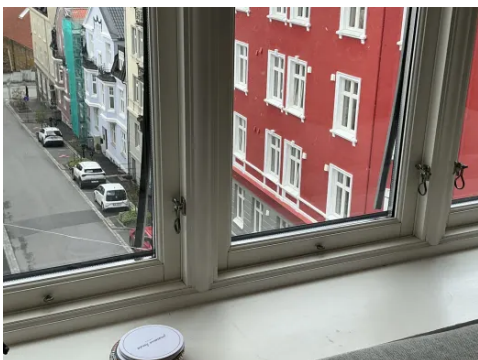
6.2 Vinduer og dører: Vinduer og dør i stue

TG-2

Glasslister er løse på to av vinduene (TG 2)
- Kan føre til fuktinnsig og skade på karm.

Anbefaler remontering av løse glasslister.

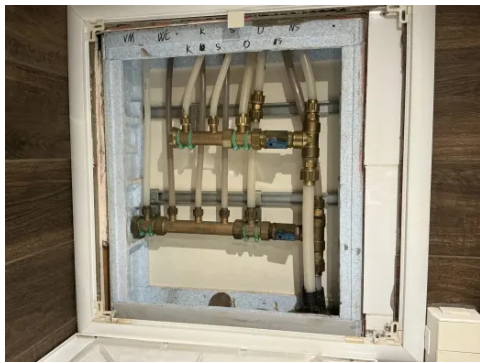
6.6 Vannledninger

Type anlegg	Rør i rør system
Er det utført arbeider på anlegget etter byggeår?	Ja
Se «tiltak» for mer informasjon vedr oppgraderinger.	
Er det etablert fordelerskap?	Ja
Er det manglende vannstoppesystem i tilknytning til, eller manglende avrenning til sluk/avløp fra fordelerskap?	Nei
Har vannrør nådd en alder som gir økt risiko for skader eller følgeskader?	Nei
Er det manglende isolering av vannrør hvor det er risiko for frost eller kondens?	Nei
Er det registrert tegn til lekkasjer eller skader på vannrør?	Nei
Er det redusert vanntrykk ved prøving av to tappesteder samtidig?	Nei
Er det manglende tilgjengelighet til stoppekran?	Nei
Er det dårlig funksjon på stoppekran?	Nei
Oppsummering av vannledninger	TG-1
Ikke funnet nevneverdige avvik basert på visuell kontroll.

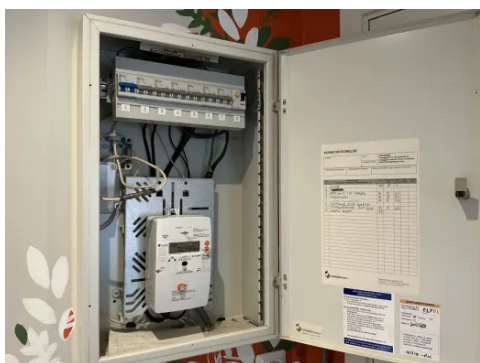
6.7 Elektrisk

Er det foretatt kontroll av det lokale el-tilsyn eller utført utvidet el-kontroll i løpet av de siste 5 år?	Nei
Type sikringer	Automatsikringer
Har eier opplyst om arbeider utført etter opprinnelig byggeår?	Ja
2022: Utskifting av defekt jordfeilbryter samt utarbeidelse av kursoversikt. Øvrig del av anlegg mangler dokumentasjon og historikk.	
Er det manglende samsvarserklæring på arbeider utført etter 01.01.1999?	Ukjent
Ukjent alder på anlegg utover overnevnte.	
Er det manglende kursfortegnelse?	Nei
Er det manglende samsvar mellom kursfortegnelse og antall sikringer?	Nei

Er det tegn på varmgang (termiske skader) på kabler, brytere, downlight, stikkontakter, og elektrisk utstyr?	Nei
Er plugg (støpsel) på berederen brunsvidd?	Ikke relevant, bereder ikke installert
Er kabler utilstrekkelig festet?	Nei
Er det tegn til at kabelinnføringer og hull i inntak og sikringsskap ikke er tette?	Nei
Spørsmål til eier: Løses sikringene ofte ut?	Nei
Spørsmål til eier: Har det vært brann, branntilløp eller varmgang i anlegget?	Nei
Oppsummering av elektrisk	
<p>Dette er en forenklet kontroll begrenset til de spørsmål og undersøkelser som forskrift til avhendingslova (tryggere bolighandel) § 2-18 inneholder. Dette kan ikke sammenlignes med en kontroll utført av offentlig myndighet (Det lokale øltilsyn) eller registrert elektrovirksomhet, og en bygnings sakkyndig har verken kompetanse eller lov til å foreta en slik kontroll. El-anlegget kan ha feil og mangler som en slik forenklet undersøkelse ikke vil avdekke. Vær derfor oppmerksom på denne risikoen, og søk videre veiledning eller få en fullstendig kontroll utført av registrert elektrovirksomhet.</p>

Anbefalte tiltak / ytterligere undersøkelser anbefales	Ja
<p>Boligen har et elanlegg dels uten dokumentasjon. Det bør gjennomføres en utvidet el-kontroll av en kvalifisert elektrofaglig person, og nødvendige tiltak vurderes deretter.</p>

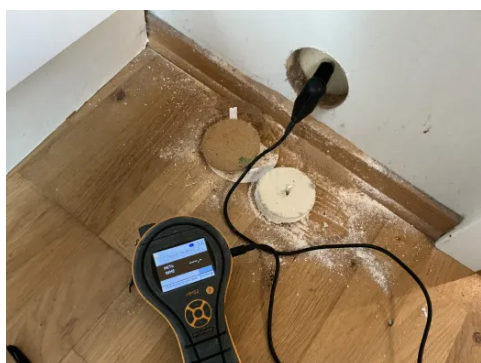
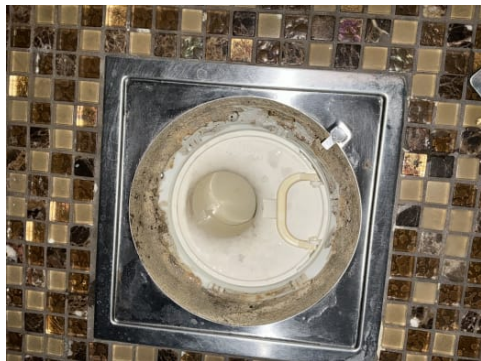
6.9 Våtrom: Bad

20mm høydeforskjell fra topp gulv ved dør til topp gulv ved sluk. Oppkant ved dør.
Vurderes å være tilstrekkelig.

Ikke funnet nevneverdige avvik basert på visuell kontroll.

TG-2

Ikke funnet nevneverdige avvik basert på visuell kontroll i sluk.
TG 2 pga alder (over 10 år)

Beskrivelse	
Inneholder:	
- Vegghengt toalett	
- Benkeskap med servant	
- Dusjdør i glass	
- Fordelerskap til «rør i rør» vannforsyning	
Er det skader på utstyr og innredning?	Nei
Er det innebygd sistene til klosett?	Ja
Er det manglende drenering av lekkasjevann fra innebygd sistene?	Ja
Oppsummering av sanitærutstyr	TG-2
<p>Det er ikke etablert noen dreksåpning for synliggjøring av eventuell lekkasje fra innebygget sistene, og det er ikke framlagt noen dokumentasjon på annen godkjent løsning (TG 2)</p> <p>Det kan virke som at det er et drenshull i fuge under toalett, men det ble ikke registrert gjennomgående hull som vil fungere som drenering for innebygget sistene.</p>	
Anbefalte tiltak sanitærutstyr	
<p>Det bør vurderes å etablere en Waterguard i tilknytning til innebygget sistene uten dreksåpning.</p>

Fungerer med dette avviket (alder)
