Tilstandsrapport

Andelsleilighet

Grenseveien 69 A, 0663 OSLO

Rapportdato: 29.05.2026

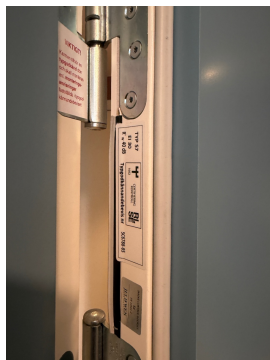
Klassifisert entredør

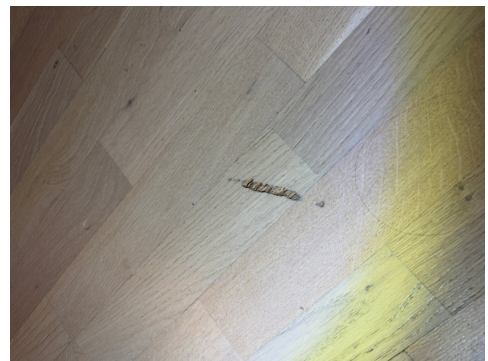
- Overflater har en del slitasjegrad utover det en kan forvente. Gjelder parkettgulv med sår, knirk og riper samt bruksslittasje stedvis. Mindre krypsprekk i veggovergang mellom stue og soverom.

Grovere rype i stue.

- Overflater må utbedres eller skiftes.

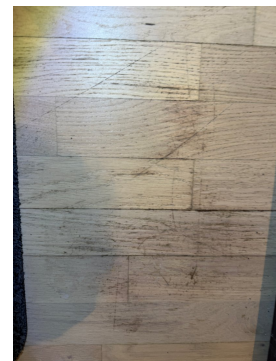
Brukslittasje på parkettgulv, entre.

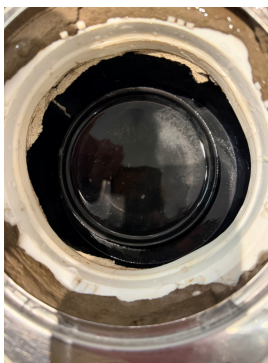
- Sluk har begrenset mulighet for inspeksjon og rengjøring.
- Sluket er ikke helt sirkulært og slukpotte med tettering er vanskelig/treg og fjerne og montere.

Det anbefales utbedring av slukpotte i dusjsone

Det anbefales utbedring for å lette rensing og inspeksjon med fjernet slukpotte. Om ikke slukpotte kommer i sitt spor vil det kunne sive inn odor/lukt i rommet.

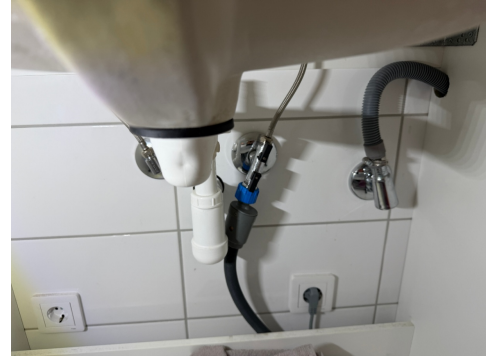
Røropplegg i servantskap

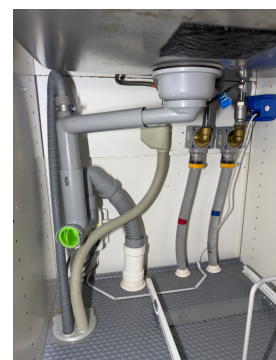
Røropplegg i kjøkkenbenk

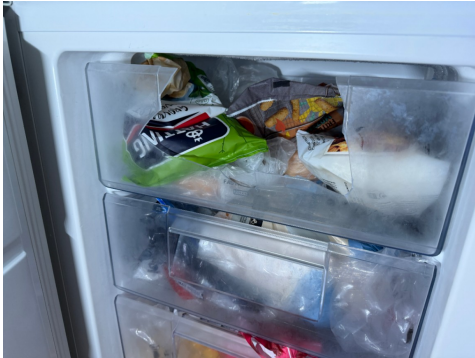
Det bemerkes at øverste fryseskuff i fryseskapet er dels defekt/sprukket og bør skiftes.

Det bemerkes at en fryseskuff er defekt/sprukket.

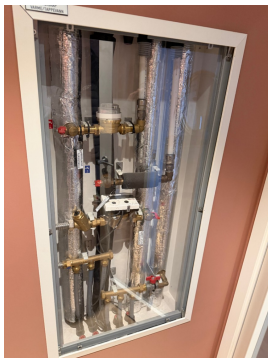
Kombinert rørskap i entre med stoppekraner.

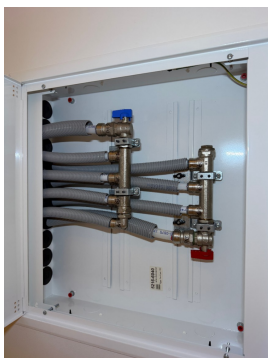
Rørskap i badromshimling med stoppekraner

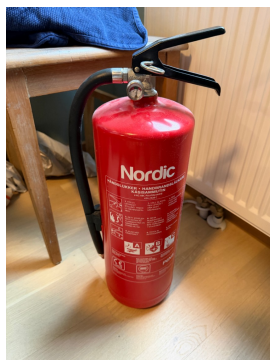
Nyere brannslukker

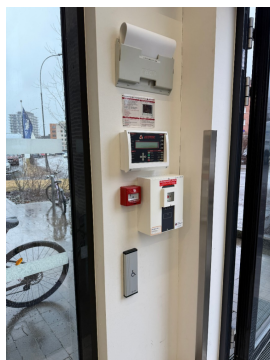
Felles brannvarslingsanlegg i bygget
