# Tilstandsrapport

Boligbygg med flere boenheter

Ragnhild Schibbys vei 36, 0968 OSLO

Befaringsdato: 06.02.2026

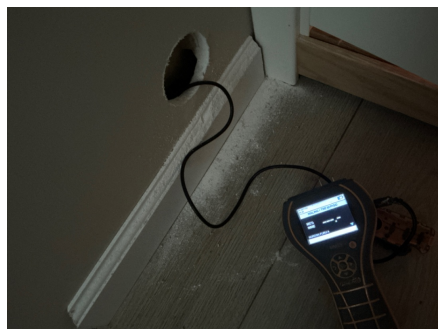
Vurderte forhold: Det er undersøkt om våtrommet kan ha en fuktskade gjennom hulltakning på utsiden av badet. Fuktmåler med piggelektrode er benyttet i veggkonstruksjonen, og det er gjort en visuell inspeksjon nær hullet. Målemetoden må ansees som en stikkprøvekontroll, og gir ingen garanti for andre deler av konstruksjonen. Resultatet påvirkes av valg av målested, dybde, tidligere bruk av rommet og oppbygning.

Måleresultat: Under 6 vektprosent.

Tilstandsgrad 0 er satt, da målingen og inspeksjonen i ved hullet ikke avdekket fuktskader.

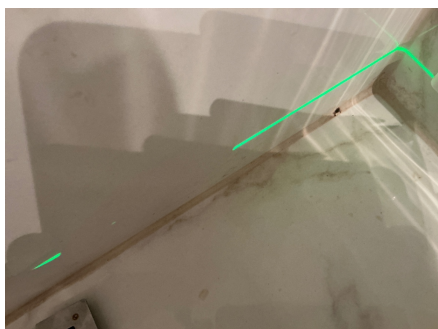
- Høydeforskjell mellom topp slukrist og overkant gulv ved døren er lavere enn 25 mm. Dette gjør at nærliggende konstruksjoner er mer utsatt for vannskade, hvis en lekkasje skulle oppstått.

Når gulvet utsettes for vann, kan dreneringen begrenses, noe som fører til vannansamlinger. Dette reduserer sklisikkerheten og øker fuktbelastningen på konstruksjoner – både direkte og via fuktig luft.

- Det er registrert bom i fliser (hulrom mellom flis og fliselim).

Dette kan skyldes flere årsaker, for eksempel manglende vedheft til underlaget, bevegelser i underlaget, temperaturendringer eller fuktbelastninger. Hulrom bak flisene gir økt mulighet for sprekker og løse fliser.
