# Tilstandsrapport

Boligbygg med flere boenheter

Ragnhild Schibbys vei 36, 0968 OSLO

Rapportdato: 17.02.2026

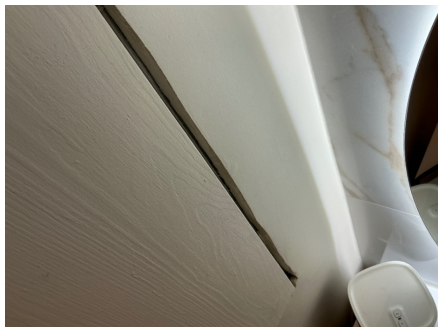
- Avslutning i området rundt innebygget skap fremstår ufagmessig og utilfredsstillende i et våtrom. Det er synlig endeskjøt på gips, noe som gir et svekket håndverksmessig nivå og kan øke risikoen for fuktopptak i konstruksjonen. Dette medfører behov for utbedrende tiltak for å sikre en fagmessig og fuktsikker avslutning.

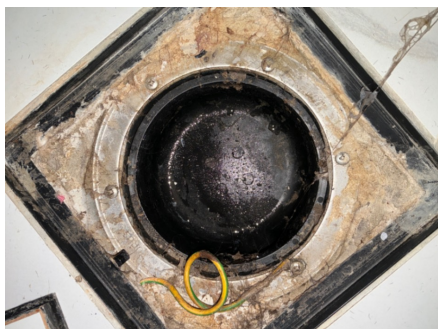
### 2. ETASJE > BAD

- Høydeforskjell mellom topp slukrist og overkant gulv ved døren er lavere enn 25 mm. Dette gjør at nærliggende konstruksjoner er mer utsatt for vannskade, hvis en lekkasje skulle oppstått.

Når gulvet utsettes for vann, kan dreneringen begrenses, noe som fører til vannansamlinger. Dette reduserer sklisikkerheten og øker fuktbelastningen på konstruksjoner – både direkte og via fuktig luft.

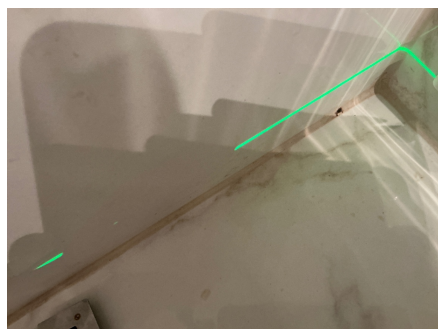
## 2. ETASJE > BAD 2

- Det er observert sprekkeformasjoner i baderomshimling. Dette kan skyldes konstruksjonsbevegelser eller bruk av uegnet maling for våtrom. Forholdet kan utvikle seg over tid og medføre behov for utbedrende tiltak.

- Høydeforskjell mellom topp slukrist og overkant gulv ved døren er lavere enn 25 mm. Dette gjør at nærliggende konstruksjoner er mer utsatt for vannskade, hvis en lekkasje skulle oppstått.

- Det er registrert bom i fliser (hulrom mellom flis og fliselim).

Dette kan skyldes flere årsaker, for eksempel manglende vedheft til underlaget, bevegelser i underlaget, temperaturendringer eller fuktbelastninger. Hulrom bak flisene gir økt mulighet for sprekker og løse fliser.
