# Tilstandsrapport

Andelsleilighet i boligbygg med flere boenheter

Selma Ellefsens vei 3 D, 0581 OSLO

Befaringsdato: 01.09.2025

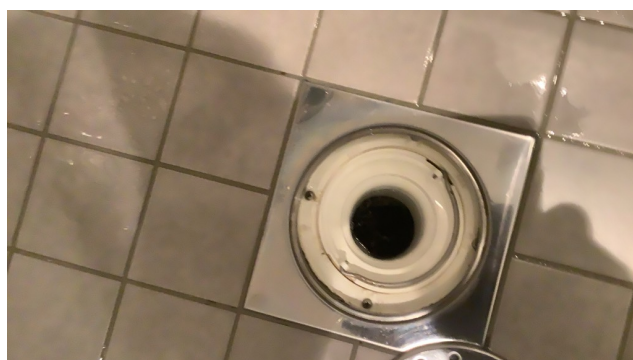
#### ! TG 1 Sluk, membran og tettesjikt

Det er montert membran og plastsluk med klemring på bad.

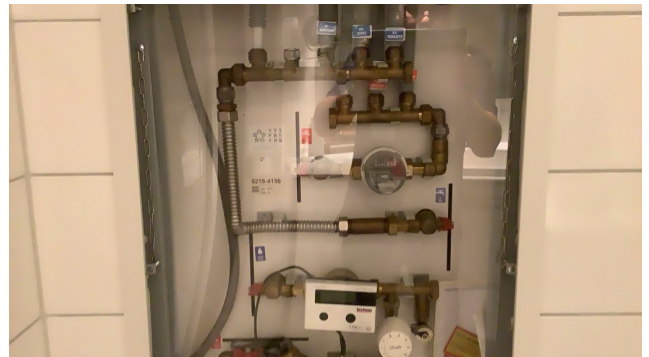
### ! TG 1 Vannledninger

Felles hoved vann tilførselsrør i kobber lagt skjult i kanaler. Vanninstallasjoner i leiligheten montert med "rør i rør" system (PEX). Fordelingsskap med stoppekranter på bad.

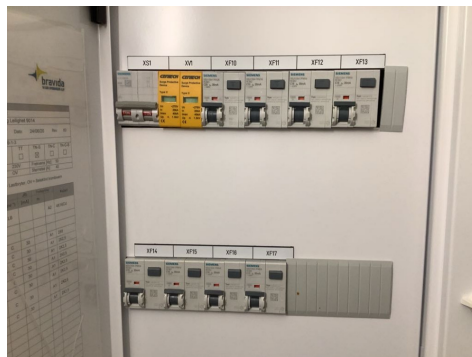
Sikringsskap med automatsikringer, 7x16 og 1x25 Amp kurser og jordfeilbryter på alle kurser. Overspenningsvern montert.
