# Hjalmar Brantings vei 2 B 5143 FYLLINGSDALEN

## Tilstandsrapport Eierskifte

Rapportdato: 28.1.2026 (Gyldig til 28.1.2027)

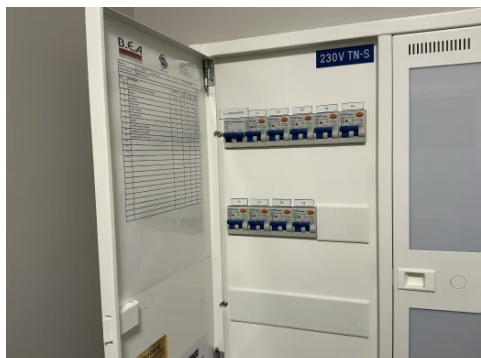
Sikringsskap plassert i omkleddningsrom

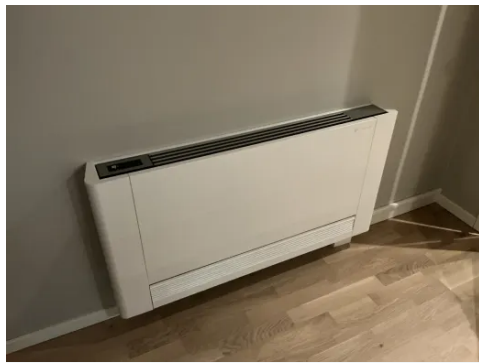
Viftekonvektor.

| Ikke funnet nevneverdige avvik basert på visuell kontroll. | |

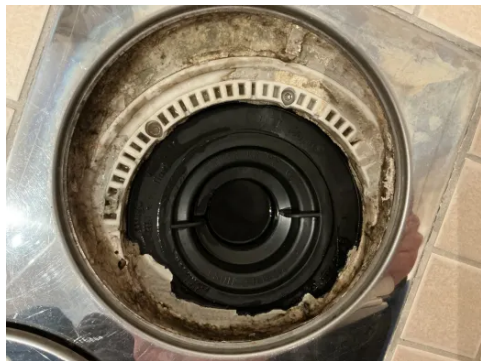
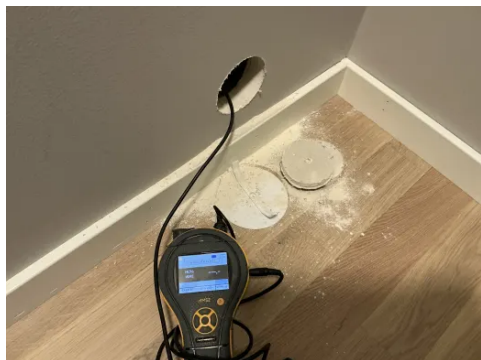
40mm høydeforskjell fra topp gulv ved dør til topp gulv ved sluk.

Overflater fremstår i normalt god stand.

| Mindre sprekk i toalettsete, ellers god stand. | |
