Låvekra 24

7026 TRONDHEIM

Tilstandsrapport Eierskifte

Boligtype:	Rekkehus
Byggeår:	2007
Hovedbygg BRA:	88 m ²
Hovedbygg BRA-i:	88 m ²
Sum alle bygg BRA:	93 m ²
Sum alle bygg BRA-i:	88 m ²
Rapportdato:	16.4.2026 (Gyldig til 16.4.2027)

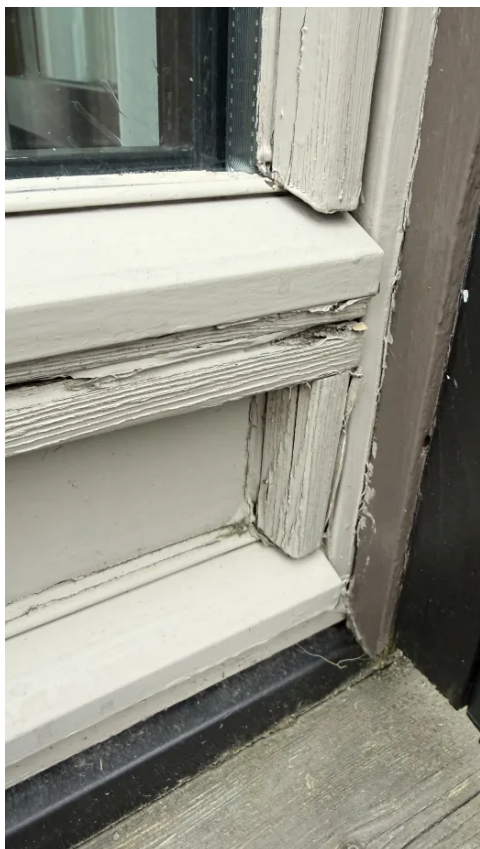
Det ble registrert stedvis malingsavflass/ værslitte overflater på utvendige vinduskarmer, spesielt på værutsatte fasader. Videre ble det registrert stedvise bruksslitasjer på innerdører som blant annet oppsprukket dørterskel i 1. etg og stedvise sår/ malingsavflass.

TG-2 er satt pga. stedvis malingsavflass/ værslitasje på utvendige vinduskarmer.

Eksempelbilde av slitasjegrad/ malingsavflass på utvendig vinduskarm.

Ekstra vedlikehold/ overflatebehandling anbefales generelt, men spesielt på utvendige vindus og dørkarmer, for å hindre videre utvikling, evt. vurdere lokale utskiftinger.

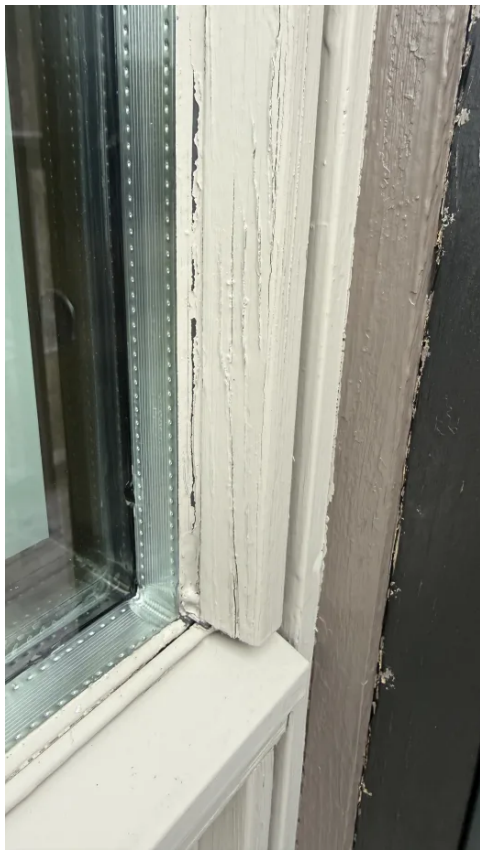
Eksempelbilde av påbegynt malingsavflass.
