# Tilstandsrapport

Boligbygg med flere boenheter

Aagot Christophersens veg 18 F, 2040 KLØFTA

Rapportdato: 26.12.2025

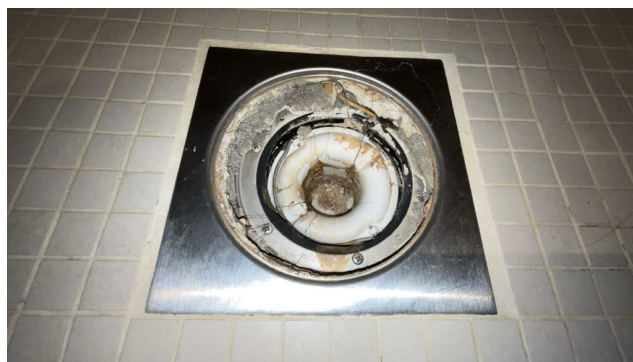
Synlig banemembran med tilfredsstillende klemt tettefunksjon i slukovergang. Plastsluk.

Manglende dokumentasjon på utførelsen av membran.

Kontroll av sluk.

Dokumentasjon bør innhentes hvis mulig.
