# Tilstandsrapport

Boligbygg med flere boenheter

Aagot Christophersens veg 18 F, 2040 KLØFTA

Befaringsdato: 11.12.2025

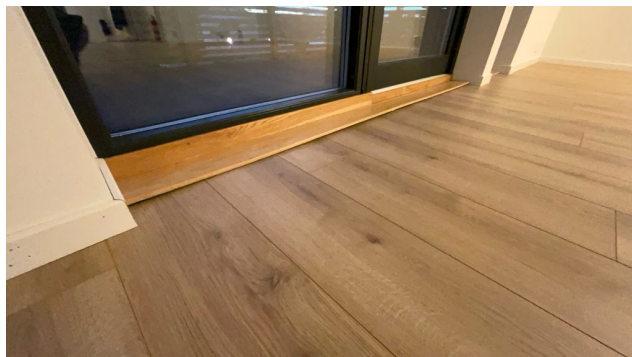
Fabrikkmalt balkongdør med isolerglass fra byggeår. Dør fremstår med normal bruksslitasje og tiltenkt funksjon. Fabrikkmalt slett ytterdør B30/35 db fra byggeår. Dører fremstår med normal bruksslitasje og tiltenkt funksjon.

- Det er påvist dører som er vanskelig å åpne eller lukke.

- Dører må justeres.

Pakning i karm på ytterdør bør fjernes. Gerikt på karm til balkongdør må monteres på. Eiketerskel/bunnlist på balkongdør er noe vridd og må evt. byttes.

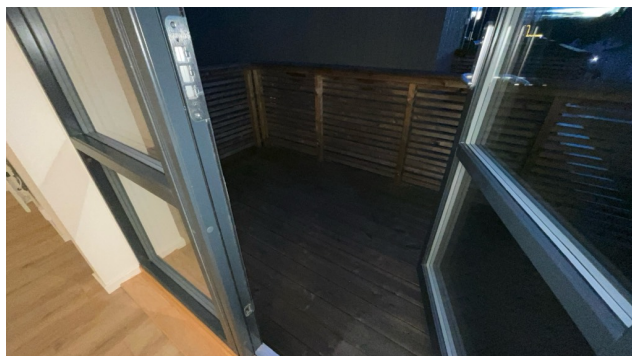
Balkong med utgang fra stue på ca. 6 m². Trekonstruksjon fra byggeår. Rekkverkshøyde på 100 cm. Balkongen fremstår for øvrig med tiltenkt funksjon uten å påvise nevneverdige avvik.

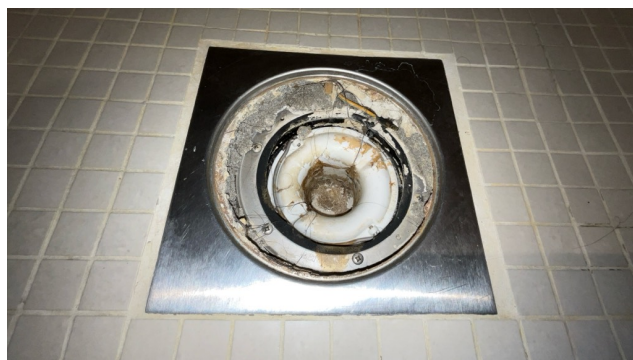
Synlig banemembran med tilfredsstillende klemt tettefunksjon i slukovergang. Plastsluk.

Manglende dokumentasjon på utførelsen av membran.

Kontroll av sluk.

Dokumentasjon bør innhentes hvis mulig.

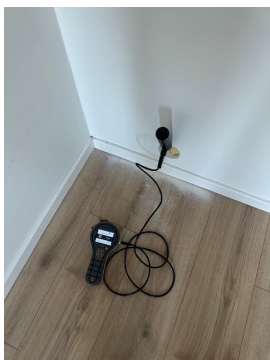
Hulltaking er foretatt uten å påvise unormale forhold. Hulltaking er foretatt ved/i soverom. Fuktkvotemåling (vekt%) i konstruksjonen ble målt til 0.

Utført hulltaking.
