Tilstandsrapport

Boligbygg med flere boenheter

Rudvegen 16, 2005 RÆLINGEN

Rapportdato: 01.06.2026

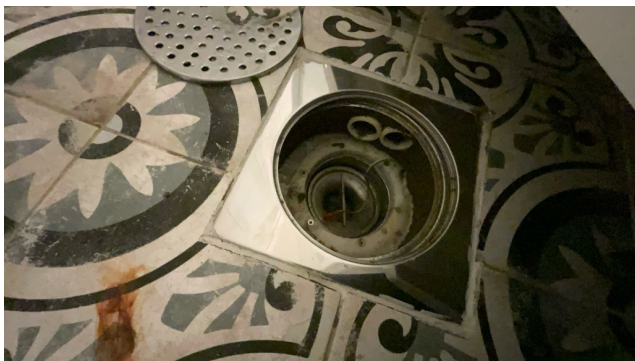
1. ETASJE > BAD

- Det er påvist at høydeforskjell fra topp slukrist til gulv/synlig topp membran ved dørterskel er mindre enn 25 mm.
- Det er påvist at noen fliser har bom (hulrom under).
- Det er påvist avvik i fallforhold til sluk i forhold til krav i forskrift på byggetidspunktet.

- Til tross for avviket i fall/høydeforskjell til sluk, vil gulvet fortsatt kunne lede vann mot sluket, men med redusert effektivitet. Dette kan potensielt øke risikoen for vannansamling i enkelte områder av badet.
- Selv om bom eller hullid ikke alltid er et umiddelbart problem, bør det overvåkes nøye før eventuell utvikling i sprekker i flisfuger e.l. oppstår. Dette må en foreta tiltak for, for å begrense utviklingen.

Kontroll av sluk.

Jordingsledning bør festes for å forhindre strømføring ved overslag på varmekabler.

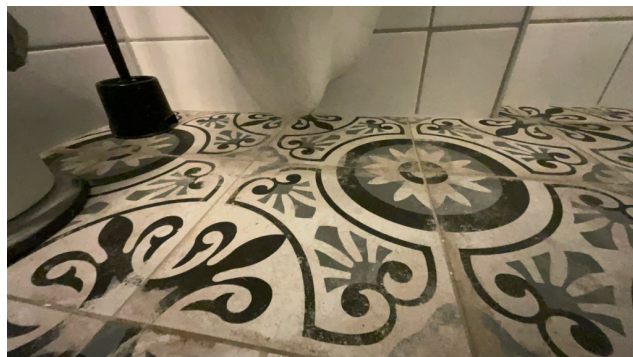
1. ETASJE > BAD

- Det er ikke påvist tilfredsstillende løsning for å synliggjøre lekkasje fra innebygget sistene.
- Det er påvist skader på innredning.

- Riss er vanligvis overfladiske skader i servantens overflate eller glassur. Konsekvensene av riss er hovedsakelig kosmetiske.
- Uten dreneringsløsning/lekkasjesikring kan lekkasjer pågå over lang tid uten å bli oppdaget. Dette kan føre til omfattende fuktskader i omkringliggende byggematerialer.

Lekkasjespalte på innebygget sistene bør opparbeides.

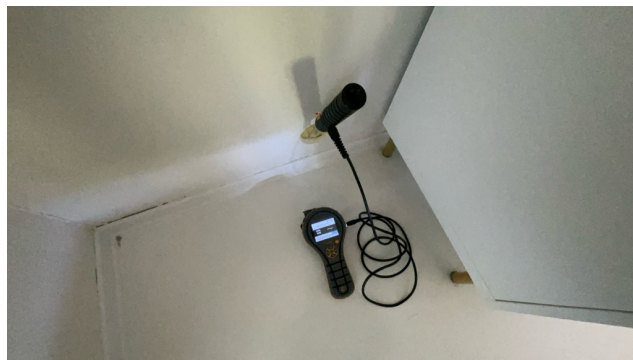
Hulltaking er foretatt uten å påvise unormale forhold. Hulltaking er foretatt ved/i Stue. Fuktktivemåling (vekt%) i konstruksjonen ble målt til 0-8.

Utført hulltaking.

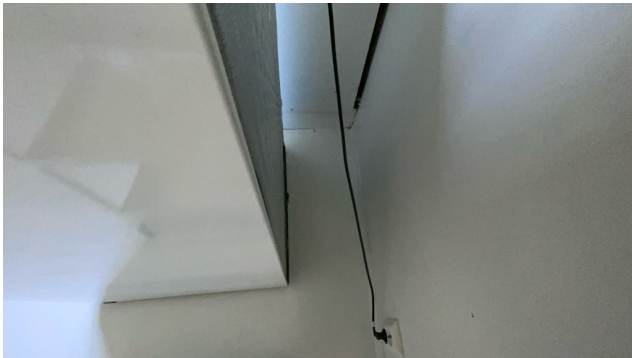
1. ETASJE > KJØKKEN

Kontroll bak kjøleskap. Ingen tegn til fuktskader på befaringsdagen.

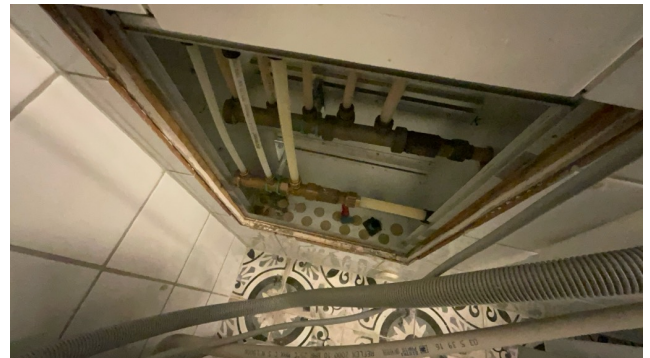
Vannrør fra ca. 2006 av materialtype pex og kobber. Fordelerskap på badet. Waterguard i benkeskap på kjøkken bør opparbeides for god sikring av lekkasjevann. Alder er normalt i seg selv en vurderingskriterie hva angår slitasjegrad. Videre bemerkes at bunnledninger av den årsak følgelig heller ikke er kontrollert.

Besiktigelse av røropplegg.

- I forbindelse med oppgradering av våtrom vil det være naturlig med utskiftning av rør.
- Det er ikke behov for utbedringstiltak siden anlegget fungerer i dag, men ut ifra alder kan skader plutselig oppstå på eldre anlegg.
- Det må monteres tettemuffer i enden av varerørene.
- Tidspunkt for utskiftning av vannledninger nærmer seg.

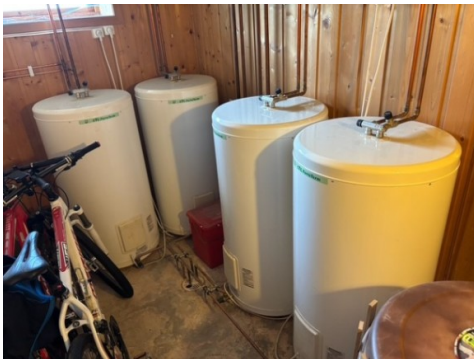
Det er påvist avvik i den elektriske tilkoblingen av varmtvannstanken.

Besiktigelse av bereider.

Det bør etableres fast strømtilkobling med bryter på bereider grunnet branntilløp i stikkontakt kan oppstå. Bereider er for øvrig normalt fungerende.

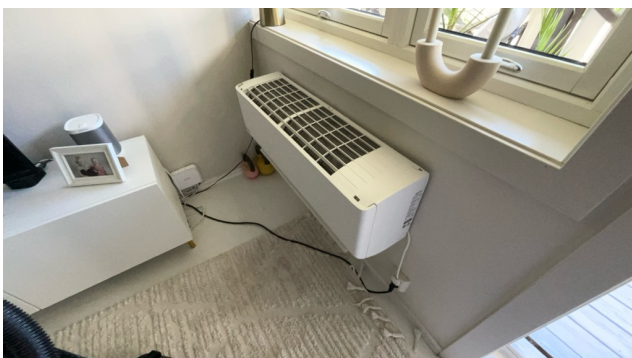
Varmepumpe produsert i 2024. Varmepumpe fremstår med tiltenkt funksjon og vurdert opp mot alder. Jevnlig service er anbefalt for god ivaretagelse. Ev.t kommende vedlikehold tilfaller ny eier.
