# Tilstandsrapport

Boligbygg med flere boenheter

Bjerregaards gate 16 A, 0172 OSLO

Befaringsdato: 13.03.2025

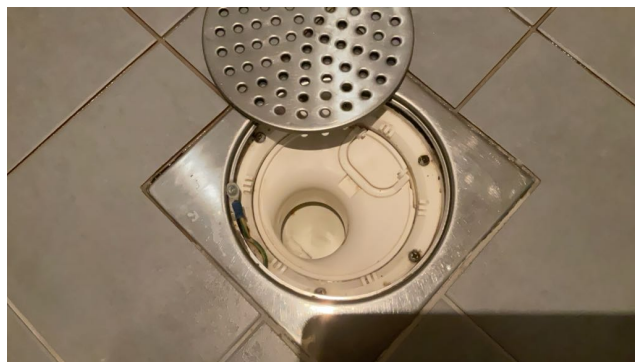
#### Vurdering av avvik:

Sluk.

- Overvåk tilstanden jevnlig. For å få tilstandsgrad 0 eller 1 må tettesjiktet skiftes ut, men tidspunktet for når dette er nødvendig er vanskelig å si noe om.

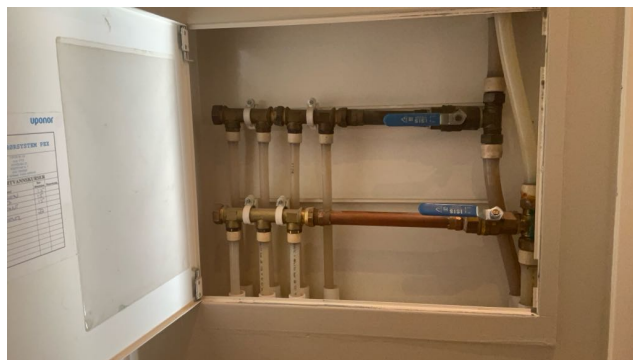
Rørskap med stoppekraner.

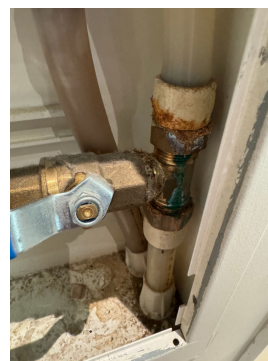
Det er noe rustdannelse på stoppekran i rørskap. Dette kan komme fra byggeår og/eller være tegn på et liten utetthet.

Noe rust på kran. Bør sjekkes av rørlegger.

Kontakt rørlegger for en vurdering og etterstramming av kupling. Det ingen synlig fukt i skapet på befaringen, men det kan ikke utelukkes at dette kan "utvikle" seg å gi drypp og/eller lekkasjer på et eller annet tidspunkt.
