Tilstandsrapport

Boligbygg med flere boenheter

Bjerregaards gate 16 A, 0172 OSLO

Rapportdato: 26.02.2026

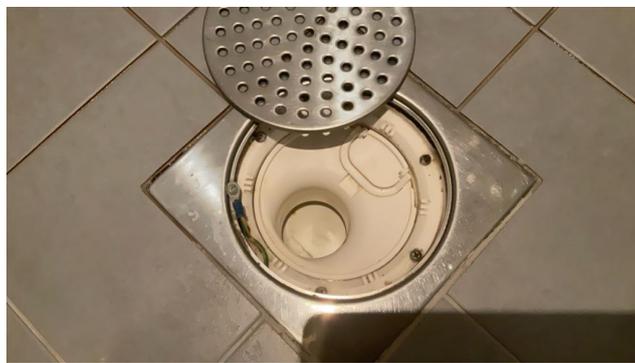
2. ETASJE > BAD

Sluk.

- Overvåk tilstanden jevnlig. For å få tilstandsgrad 0 eller 1 må tettesjiktet skiftes ut, men tidspunktet for når dette er nødvendig er vanskelig å si noe om.

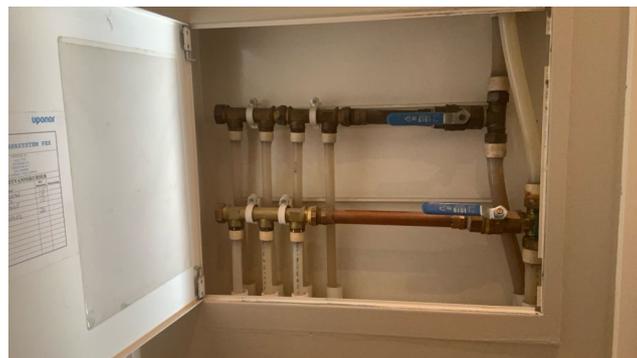
Det er noe rustdannelse på stoppekran i rørskap. Dette kan komme fra byggeår og/eller være tegn på et liten uttetthet.

Rørskap med stoppekraner.

Kontakt rørlegger for en vurdering og etterstramming av kupling. Det ingen synlig fukt i skapet på befaringen, men det kan ikke utelukkes at dette kan "utvikle" seg å gi drypp og/eller lekkasjer på et eller annet tidspunkt.

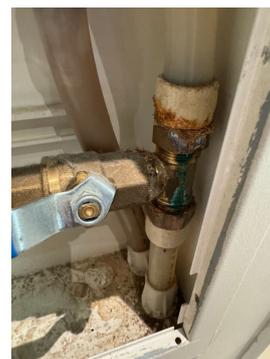
Noe rust på kran. Bør sjekkes av rørlegger.
