# Tilstandsrapport

4-ROMS LEILIGHET MED INNGLASSET  
BALKONG

Alingsåsveien 45, 2013 SKJETTEN

Befaringsdato: 04.02.2026

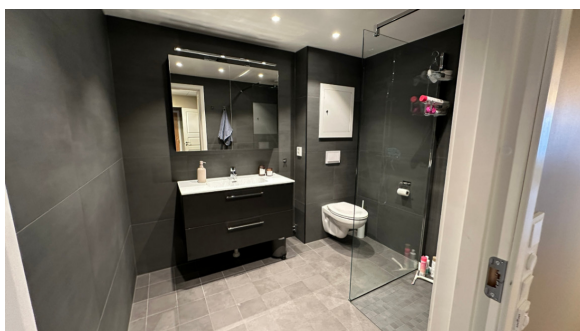
## 4.ETASJE > BAD

For å redusere risiko for fuktbelastning og skader, samt for å ivareta våtrommets funksjon og levetid, anbefales følgende:

- Sørg for god og regelmessig gjennomlufting av våtrommet slik at fuktighet effektivt ledes ut.
- Vær oppmerksom på at fuktige våtrom gir økt risiko for soppdannelse og jordslag.
- Tørk opp vannsøl på gulv og andre flater for å begrense fuktspredning.
- Utfør jevnlig rengjøring av fliser, fuger og sanitærutstyr for å opprettholde funksjon, farge og overflater.
- Ventilasjonsventil bør demonteres og rengjøres ca. én gang per år for å hindre tilstopping av støv og smuss.
- Unngå i størst mulig grad boring gjennom fliser i våtsoner. Dersom boring likevel utføres, må gjennomføringer tettes korrekt med godkjent våtromssilikon for å hindre fuktinntrengning.

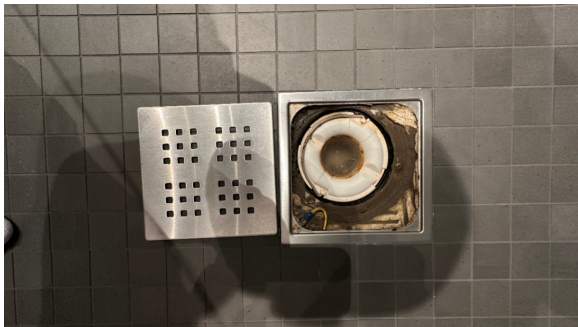
## 4.ETASJE > BAD

Undersøkelsen er begrenset til nivå 1 (visuell og ikke-inngripende), og skjulte forhold, herunder utførelse og tetthet utenfor synlige flater, kan ikke verifiseres.

Tilstandsgrad er satt ut fra alder.

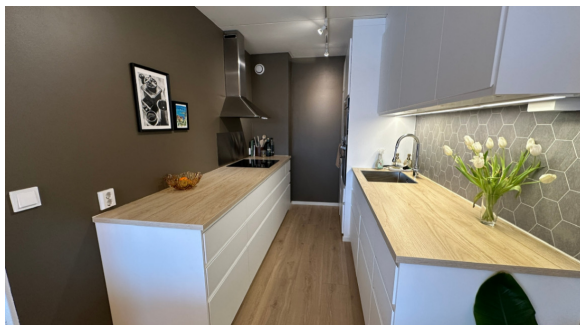
## 4.ETASJE > STUE/KJØKKEN

Innredning med glatte, fabrikkklakkerte fronter.  
Benkeplate i laminat med planlimt kum i rustfritt stål.  
Stålplate på vegg bak platetopp.  
Belysning under overskap.  
Kjøkkenet har opplegg for integrert oppvaskmaskin, ettgreps kran, platetopp, stekeovn, mikrobølgeovn og integrert kjøl/frysenskap.

Komfyrvakt, samt aquastop/lekkasjevarsler med sensor og magnetventil er installert.

Det ble rutinemessig søkt etter fukt på typisk fuktutsatte steder med fuktindikator (Protimeter SM) på befaringen og det var ingen indikasjoner på fukt.

Det er registrert normal og forventet bruksslitasje på kjøkkeninnredningen.  
Tilstandsgrad er satt basert på en helhetlig vurdering av alder, utførelse og generell tilstand.

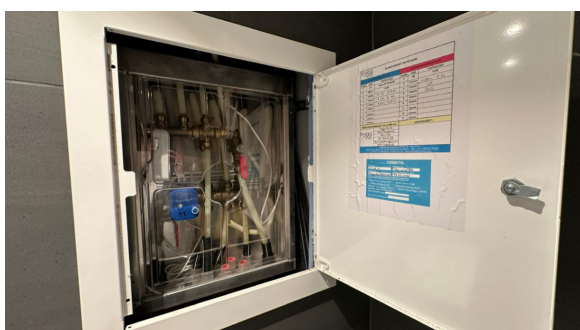
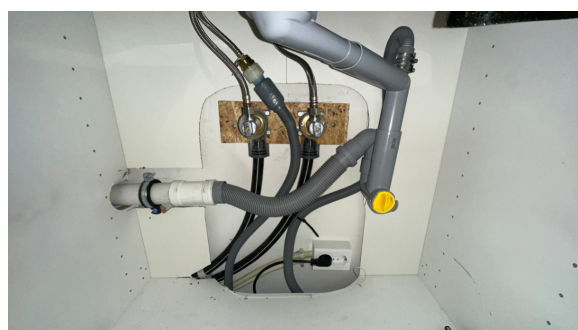
### TG 1 Avløpsrør

Det er ikke gitt opplysninger om eventuelle avvik.

Tilstandsgrad er satt ut fra vurdering av de bygningsdelene som var tilgjengelige og mulige å bedømme ut fra en visuell befaring, og alder.

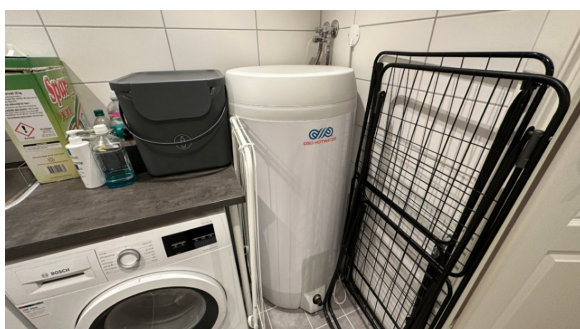
## TG 1 Andre installasjoner

Berederen er tilknyttet strømmettet med fast koblingsboks.

Tilstandsgrad er satt ut fra en helhetlig vurdering samt alder på bereder.
