# Tilstandsrapport

Tomannsbolig

Sagdalsveien 41, 2010 STRØMMEN

Befaringsdato: 10.05.2026

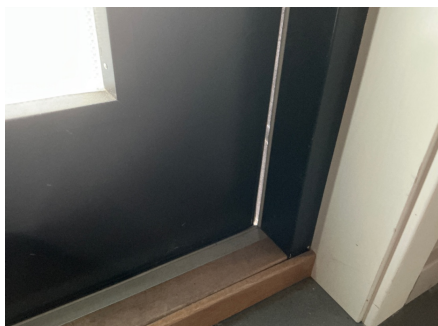
Inngangsdør er skjevt montert og har en større glippe mellom dørbblad og karm. Skjev montering og glippe medfører redusert tetthet mot luft og trekk, samt svekket lydisolering. Forholdet kan også føre til økt slitasje på hengsler og låsemekanisme, samt risiko for fukt- og varmetap. Justering eller utbedring anbefales.

Utett ytterdør

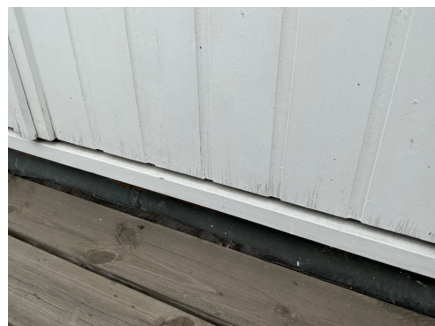
Treverket fremstår værslitt og har synlige sprekker. Når overflaten brytes ned og det oppstår oppsprekking, blir treverket dårligere beskyttet mot vær og fukt. Over tid kan dette føre til videre slitasje og økt risiko for fuktrelaterte skader, herunder begynnende råte dersom forholdet ikke vedlikeholdes. Vedlikehold som rengjøring, skraping og ny overflatebehandling bør påregnes.

Sprekker i treverket.

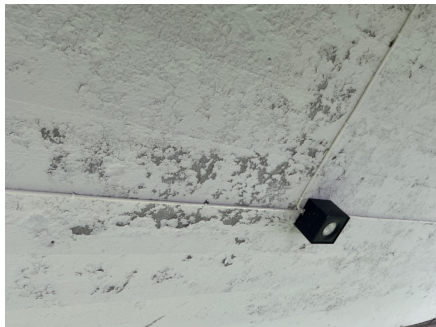
Det er registrert avflassing av maling/overflatebelegg på betongdekke. Avflassing indikerer slitasje og redusert beskyttelse av overflaten. Dette kan føre til økt fuktpåvirkning og videre nedbrytning av betongen over tid, spesielt ved frostbelastning. Vedlikehold og ny overflatebehandling anbefales.

Avflassing maling under betongdekke

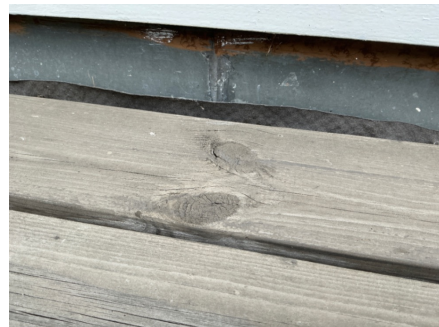
Tettesjiktet er ikke ført tilstrekkelig opp mot veggen. Dette innebærer at overgangen mellom gulv og vegg ikke har optimal beskyttelse mot vann. Ved regn, snøsmelting eller vann som blir liggende, kan fukt trenge inn i veggkonstruksjonen. Over tid kan dette føre til fuktskader. Forholdet bør utbedres.

For lav og utett membranoppkant

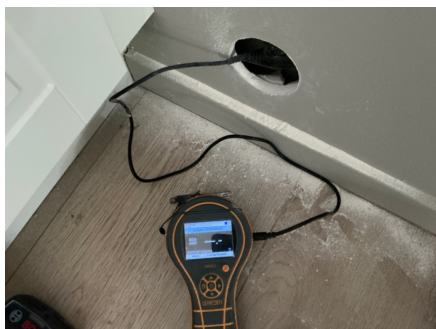
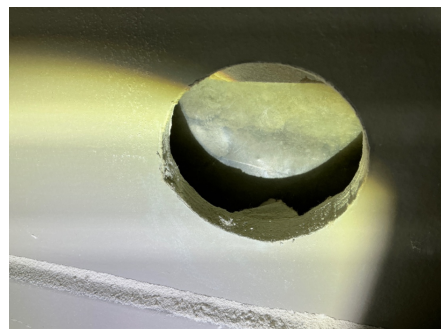
Ved hulltaking ble det registrert plastfolie (diffusjonssperre) bak innvendige overflater mot grunnmuren. En slik løsning kan redusere uttørking fra muren inn mot rommet. Dersom det tilføres fukt fra grunn eller konstruksjon, kan fukt bli stående i vegg over tid. Løsningen innebærer derfor en økt risiko for fuktproblematikk i rom under terreng, og forholdet bør vurderes nærmere.

Plast i vegg under terren

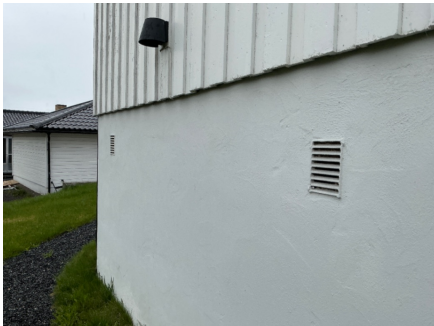
Kryperom regnes generelt som en utsatt konstruksjon, særlig med tanke på fuktrelaterte skader i både rommet og tilstøtende bygningsdeler. Dersom rommet er lukket uten ventilasjon eller tilsyn, kan dette øke risikoen for skjulte skader og eventuell spredning av forurenset luft til resten av boligen. Slike forhold utvikler seg ofte over tid uten synlige symptomer.

Luftventiler krypkjeller.

Det bør etableres inspeksjonsmulighet for å kartlegge tilstanden til hele rommet.

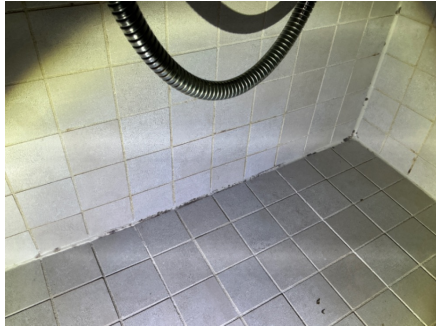
- Det er registrert svertesopp på fuger.

Svertesopp i silikon

Soppen bør fjernes ved grundig vask eller utskifting av fugemasse avhengig av hvor dypt den sitter.

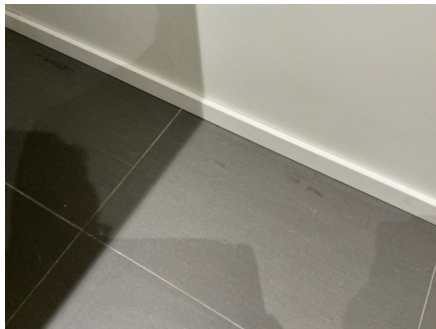
Det er benyttet ikke fuktbestandige materialer nederst mot gulv på vaskerom. Materialer som ikke tåler fuktbelastning er utsatt for oppfukning ved vannsøl, rengjøring eller lekkasje. Dette kan føre til svelling, nedbrytning og økt risiko for muggsopp og fuktskader over tid.

Fotlist av tre eller MDF mot gulv.

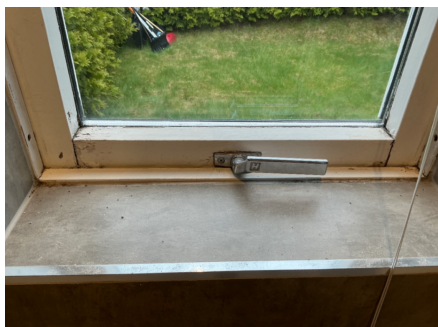
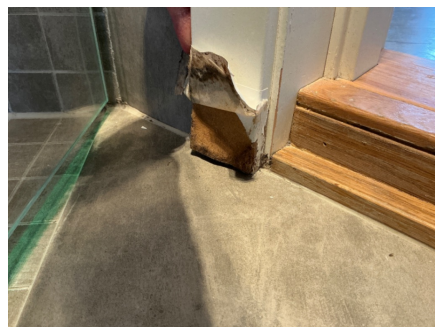
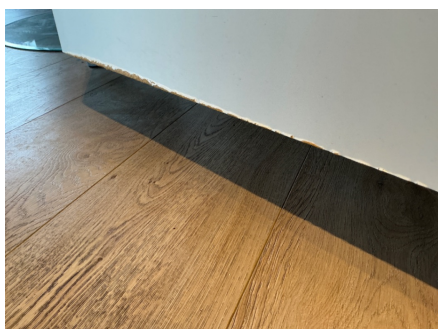
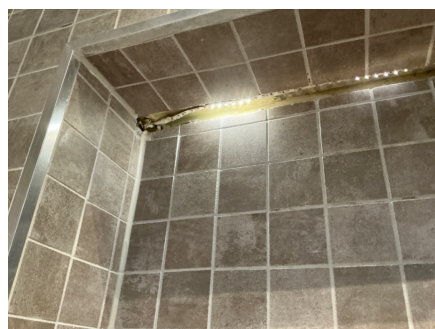
- Det er registrert svertesopp på fuger.

Ufagmessig arbeid i såpehylle

Soppen bør fjernes ved grundig vask eller utskifting av fugemasse avhengig av hvor dypt den sitter.

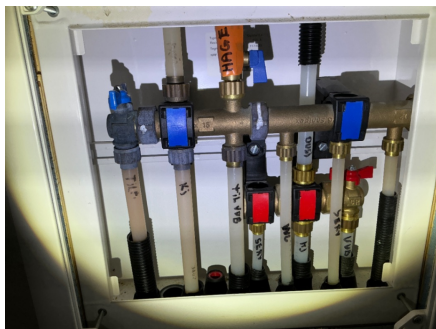
- Det er registrert noe korrosjon på vannrørene i fordelerskapet. Korrosjon svekker metallet over tid og øker risikoen for utettheter. Graden av korrosjon er imidlertid vurdert som mindre, og tiltak er derfor ikke ansett som nødvendig slik forholdet er nå, men dersom korrosjonen utvikler seg eller det oppstår tegn til lekkasjer (drypping), er tiltak nødvendig.

Mindre korrosjon i fordelerskap

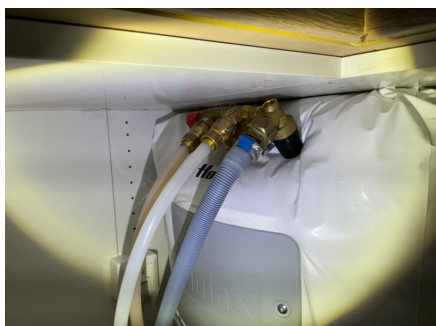
- PEX-rør (plastrør) er koblet direkte til varmtvannsberederen. Plastrørene tåler ikke like høy varme som berederen kan gi, og kan derfor bli sprø over tid. Det øker risikoen for lekkasjer i tilkoblingen.

Plastrør mot bereder

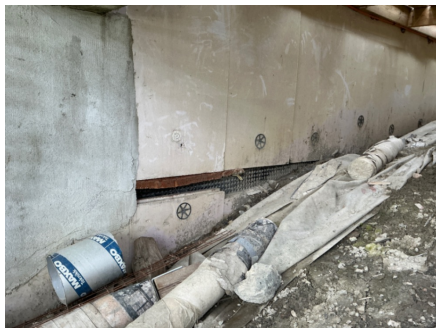
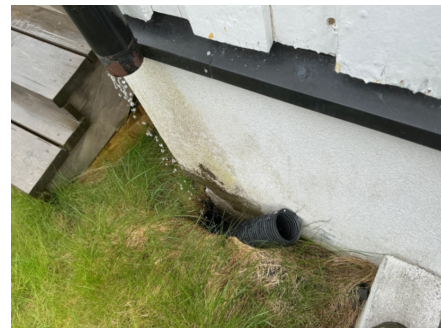
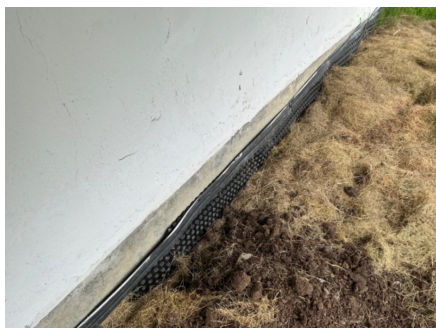
- Grunnmursplaten er ikke festet tett mot muren langs toppkanten over alt. Åpen kant gir vann mulighet til å trenge inn bak platen og øker fuktbelastningen på grunnmuren. Det bør monteres en topplist og platene bør avsluttes i korrekt høyde i henhold til monteringsanvisninger.

- Det er stedvis manglende XPS-isolasjon på utsiden av grunnmuren. Manglende isolasjon kan føre til økt varmetap samt gi redusert beskyttelse mot frost- og fuktpåvirkning på grunnmurskonstruksjonen. Manglende utvendig isolasjon kombinert med innvendig isolering kan gi økt risiko for kondens og fuktproblematikk i konstruksjonen, som følge av lavere temperatur i grunnmuren.

Løs topplist

Åpen kant gir vann mulighet til å trenge inn bak platen og øker fuktbelastningen på grunnmuren. Det bør monteres en topplist og platene bør avsluttes i korrekt høyde i henhold til monteringsanvisninger.

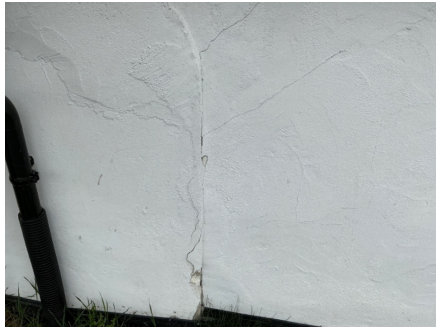
- Grunnmuren har avskallinger i overflaten. Lokale skader må påregnes utbedret for å hindre videre nedbryting.

Sprekk og avflassing i betong

Lokale skader må påregnes utbedret for å hindre videre nedbrytning.
