SAGDALEN

Sagdalsveien 41

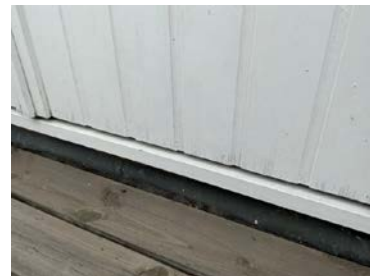
Utett ytterdør

Sprekker i treverket.

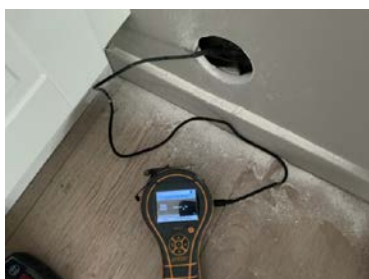
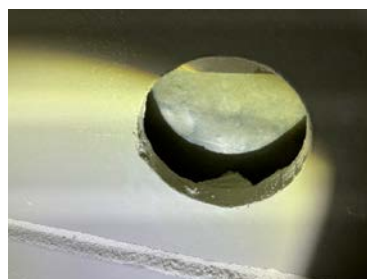
Rom under terreng er foret ut/kledd med organiske materialer (som treverk, gips e.l.). Dette regnes som en risikokonstruksjon i rom under terreng, da fukt kan trenge inn fra grunnmur/betong eller oppstå som kondens. Når konstruksjonen er lukket, kan fukt bli stående over tid og gi økt risiko for fuktskader. Løsningen innebærer derfor en forhøyet risiko i forbindelse med fuktproblematikk sammenlignet med åpne eller uorganiske konstruksjoner.

Plast i vegg under terren

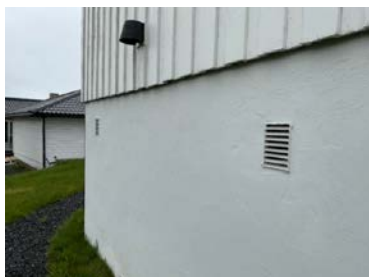
Luftventiler krypkjeller.

Det bør etableres inspeksjonsmulighet for å kartlegge tilstanden til hele rommet.

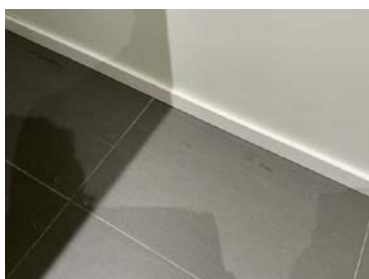
Det er benyttet ikke fuktbestandige materialer nederst mot gulv på vaskerom. Materialer som ikke tåler fuktbelastning er utsatt for oppfukning ved vannsøl, rengjøring eller lekkasje. Dette kan føre til svelling, nedbrytning og økt risiko for muggsopp og fuktskader over tid.

Fotlist av tre eller MDF mot gulv.

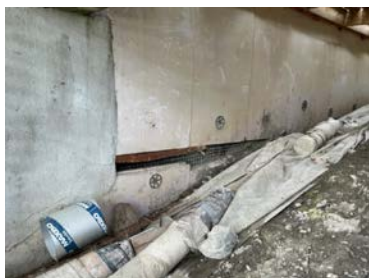
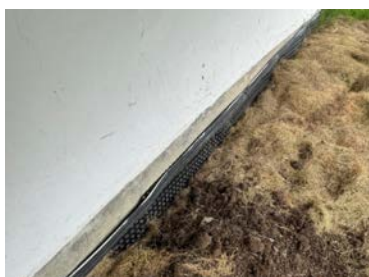
Løs topplist

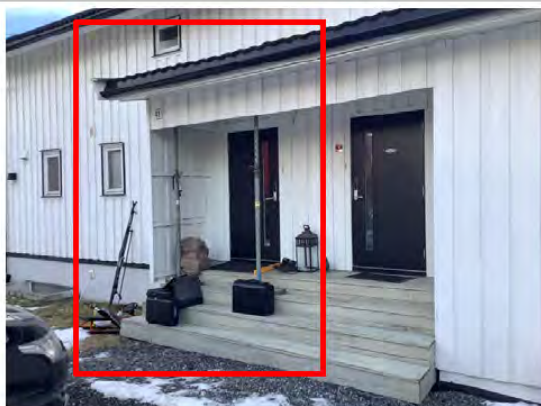
Skjevheter/setninger og sprekker på takoverbygg.

Bilde som viser setninger
takoverbygg mot sør.

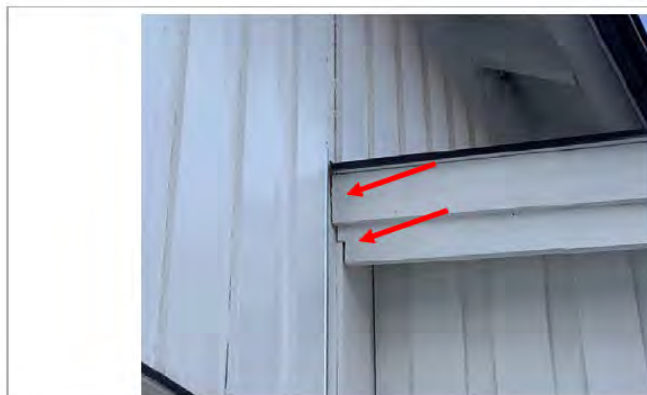
Store skjevheter/setninger på levegg.

Synlig sprekk mellom vindski og yttervegg mot sør.

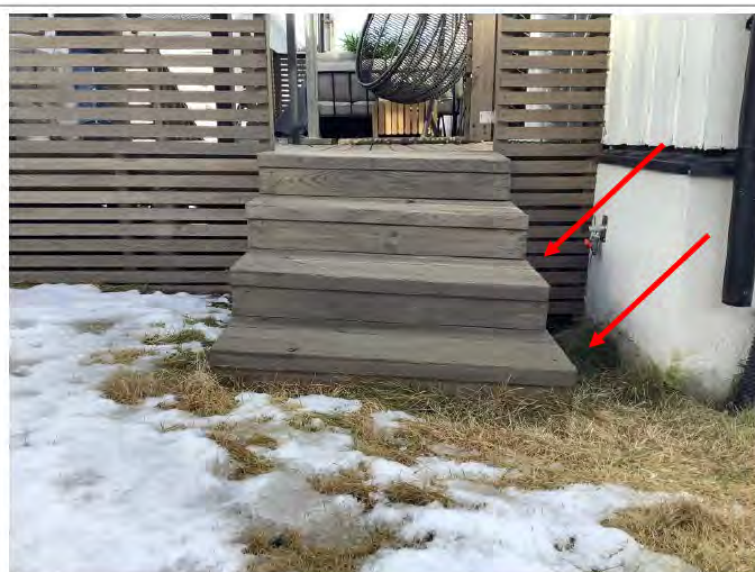
Trapp mot øst.
 Synlige skjevheter og manglende rekkverk.

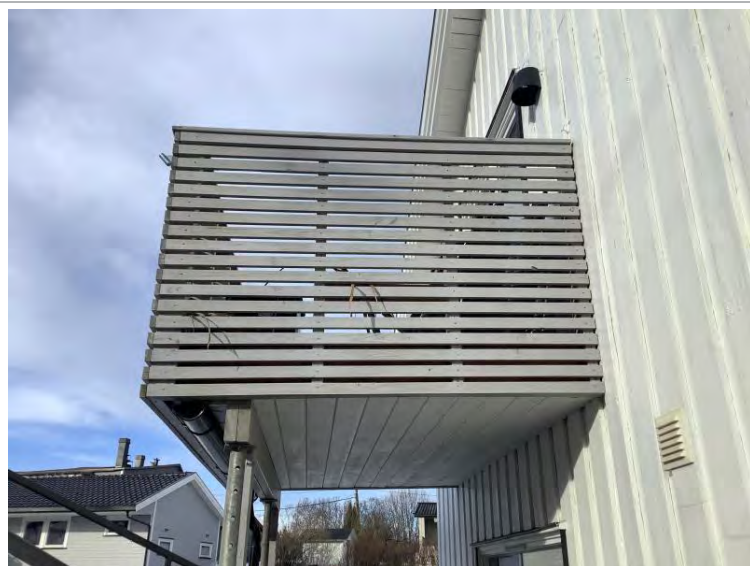
Noe større setningsskader/skjevheter
på balkongen til naboen.

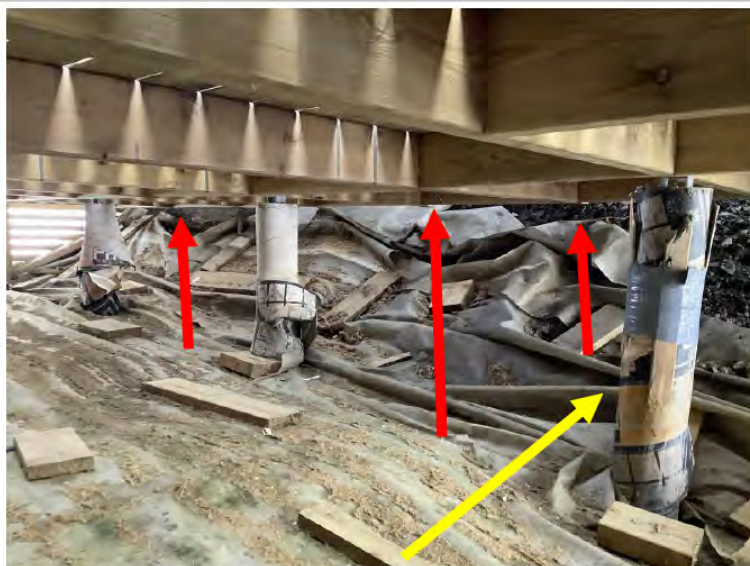
Bilde som viser søylefundamenter og bjelkelag under terrassen.

Markering med gult viser synlige skjevheter på søylefundamenter som mest sannsynlig skyldes frost- og temperaturendringer (telehiv)

Markering med rødt viser manglende bæring under enkelte gulvbjelkene.

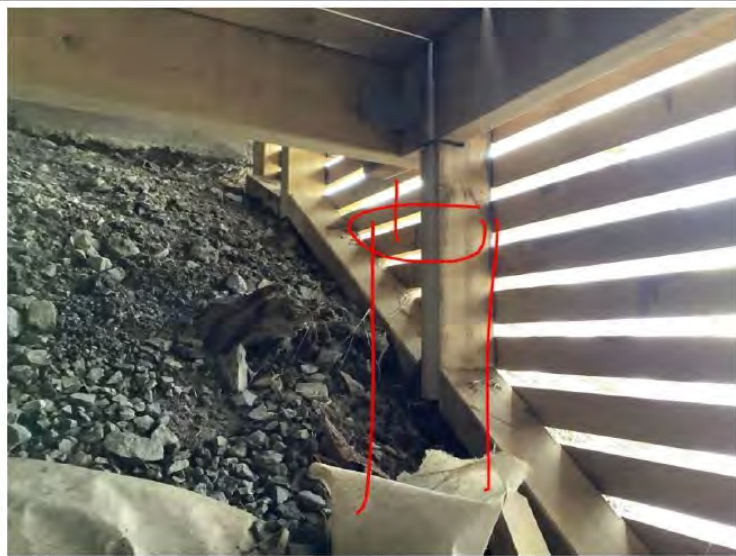
Bilde som viser manglende opplegg på fundament under bjelkelaget.

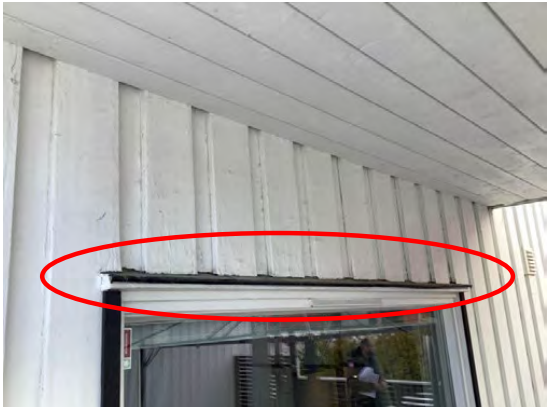
<p>Fasade sør: Kledning er avsluttet helt ned på beslag og mangler spalte. Det er synlige skader/slitasje på kledning.</p>

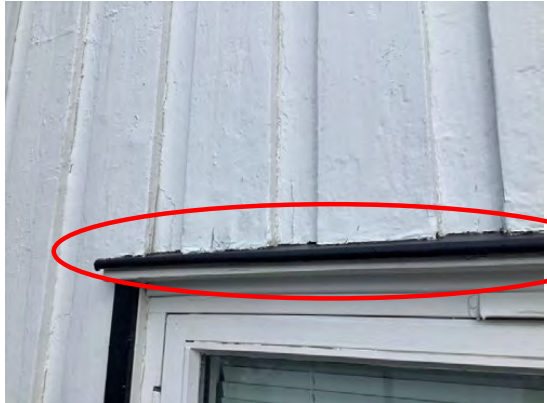
<p>Fasade sør: Kledning er avsluttet helt ned på beslag og mangler spalte. Det er synlige skader/slitasje på kledning.</p>

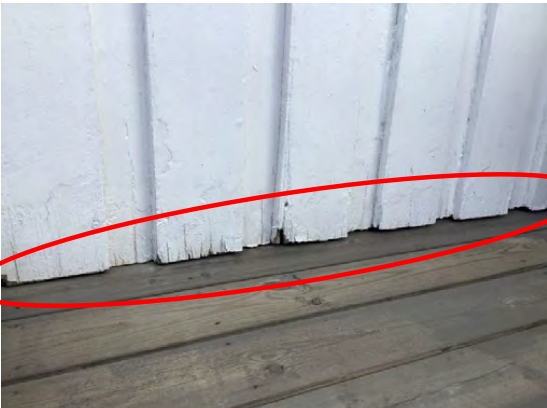
<p>Fasade sør: Terrassegulvet er for høyt i forhold til kledning. Det er synlig avflassing av maling, råte og fukt i kledning.</p>

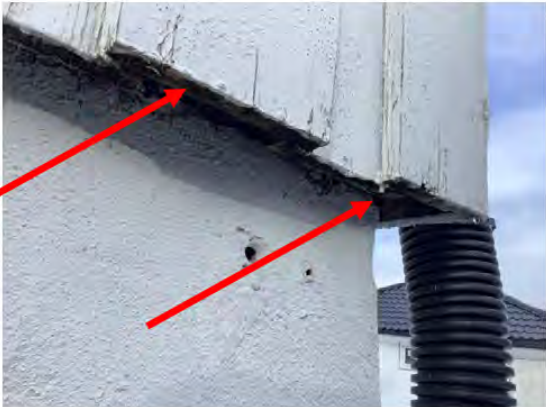
<p>Fasade mot øst ved tilbygget: Endeveden er ikke behandlet godt nok og det mangler dryppkant.</p> <p>Det er skader med avflassing av maling, sprekker og råte på nedre del av kledning.</p>

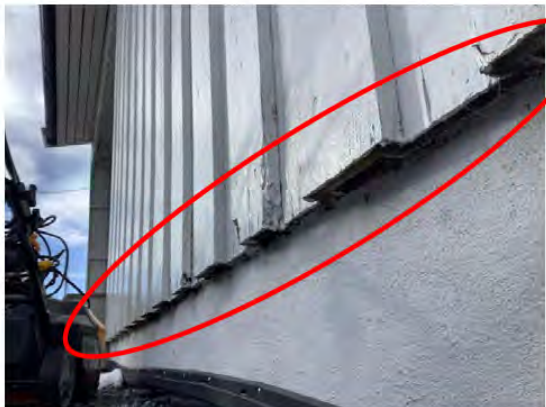
<p>Fasade mot øst ved tilbygget: Endeveden er ikke behandlet godt nok og det mangler dryppkant.</p> <p>Det er skader med avflassing av maling, sprekker og råte på nedre del av kledning.</p>

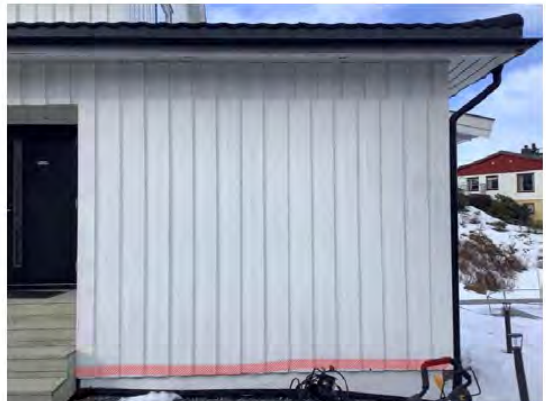
<p>Fasade mot øst ved tilbygget: Endeveden er ikke behandlet godt nok og det mangler dryppkant.</p> <p>Det er skader med avflassing av maling, sprekker og råte på nedre del av kledning.</p>

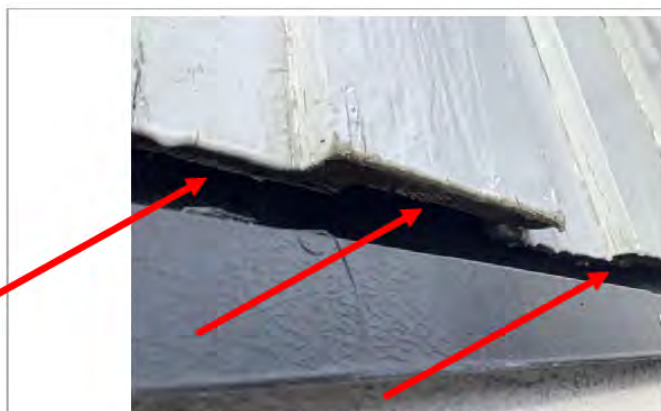
Fasade mot øst på den opprinnelige delen av huset.

Endeveden er ikke behandlet godt nok og det mangler dryppkant.

Det er skader med avflassing av maling, sprekker og råte på nedre del av kledning.

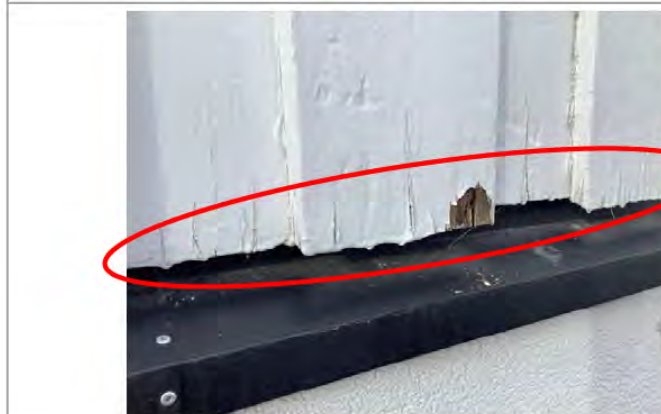
Fasade mot øst på den opprinnelige delen av huset.

Endeveden er ikke behandlet godt nok og det mangler dryppkant.

Det er skader med avflassing av maling, sprekker og råte på nedre del av kledning.

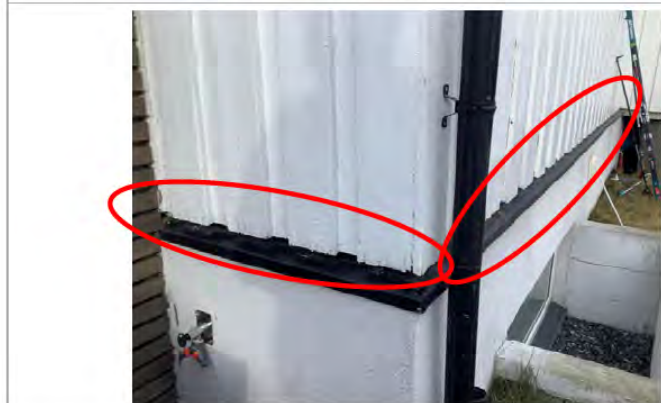
Fasade mot sør og øst på den opprinnelige delen av huset.

Endeveden er ikke behandlet godt nok og det mangler dryppkant.

Det er skader med avflassing av maling, sprekker og råte på nedre del av kledning.

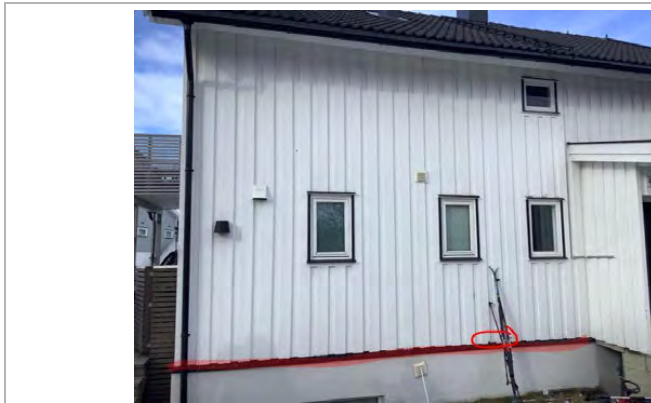
Fasade mot øst på den opprinnelige delen av huset.

Endeveden er ikke behandlet godt nok og det mangler dryppkant.

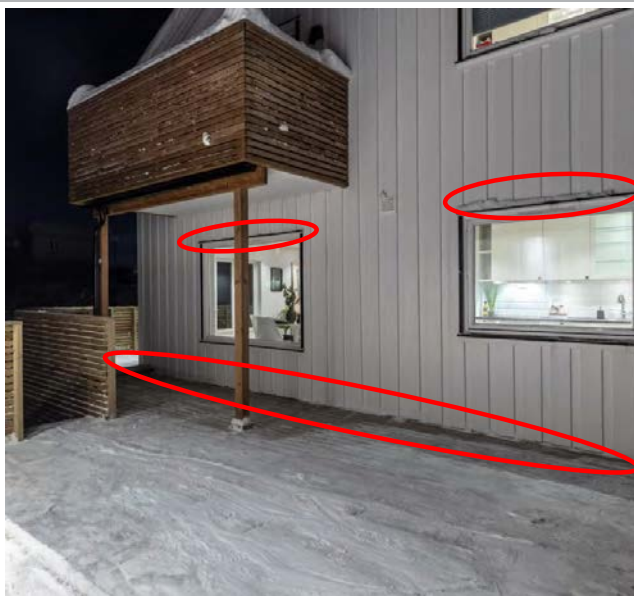
Utklipp fra salgsoppgave.
Forholdet er delvis synlig og delvis skjult av snø.

Det er synlig at kledning er i kontakt med snø/fukt ved terrasse. Dette er avvik.

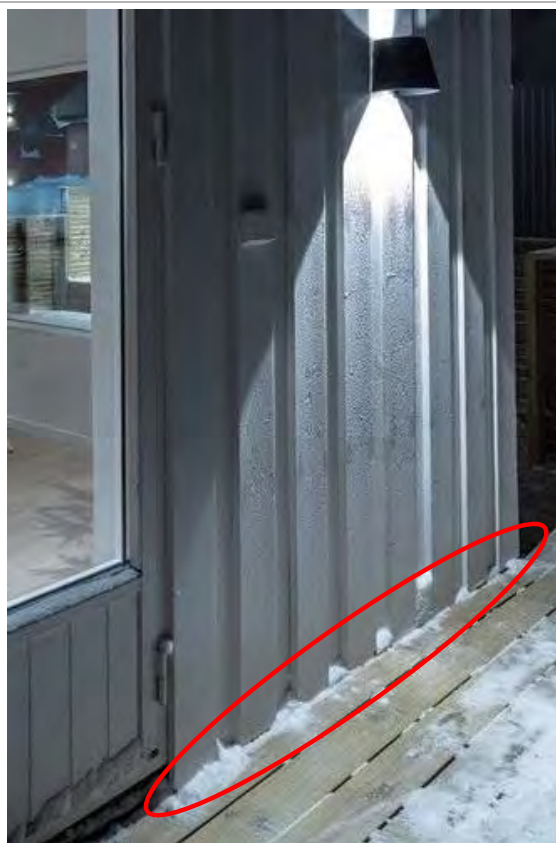
Utklipp fra salgsoppgave.
Det er synlig at kledning er i kontakt med snø/fukt ved terrasse. Dette er avvik.

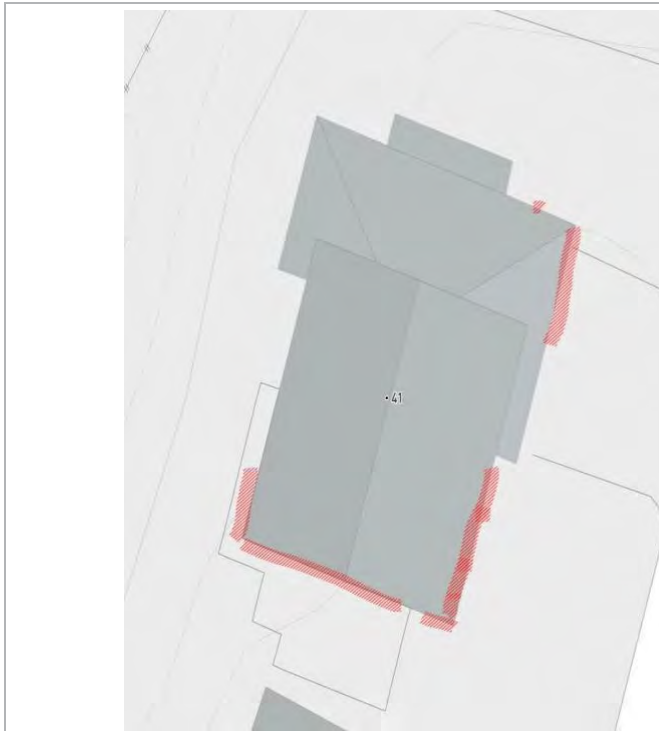
Omfanget av følgeskader er størst på veggen mot sør, hjørnet mot sørvest, fasade mot øst på den eldste delen av huset og fasade mot vest på tilbygget. På nordveggen er det kun et skadet bord som jeg har sett ved befarng.

Skisse som viser vegger med skader som må utbedres.

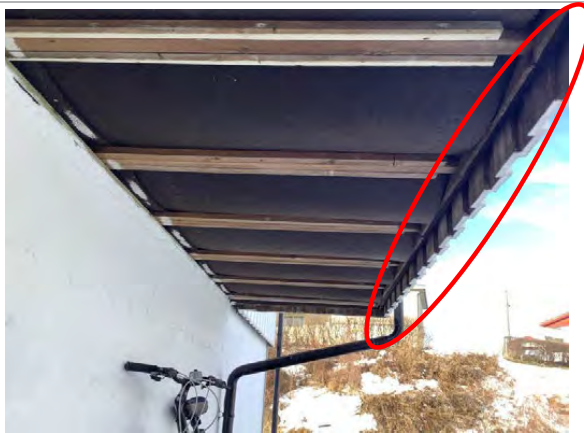
Synlige sprekker/utettheter ved
stubbelloftsplatene.

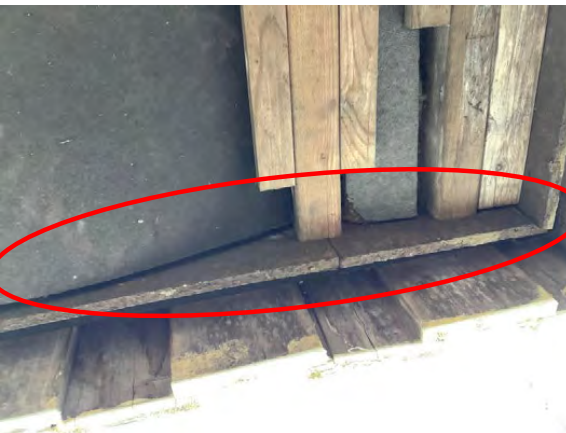
Synlige sprekker/utettheter ved
stubbelloftsplatene.

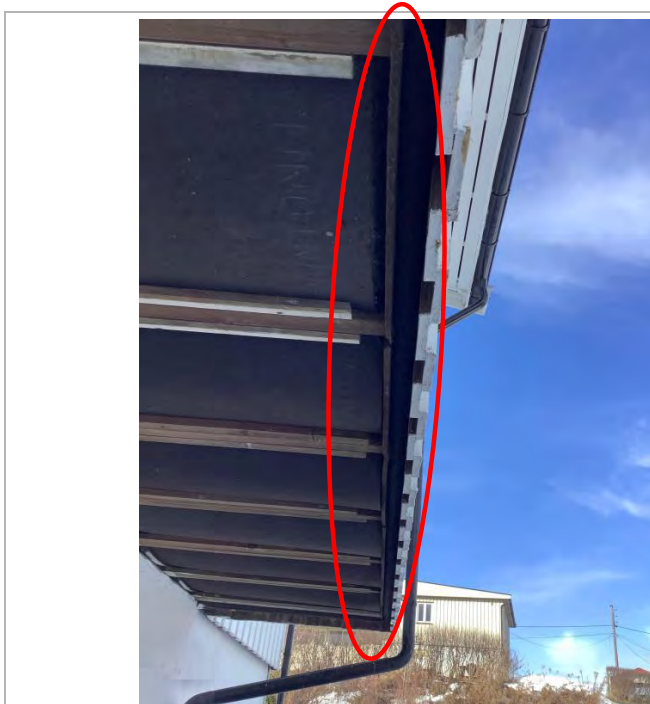
Synlige sprekker/utettheter ved
stubbelloftsplatene.

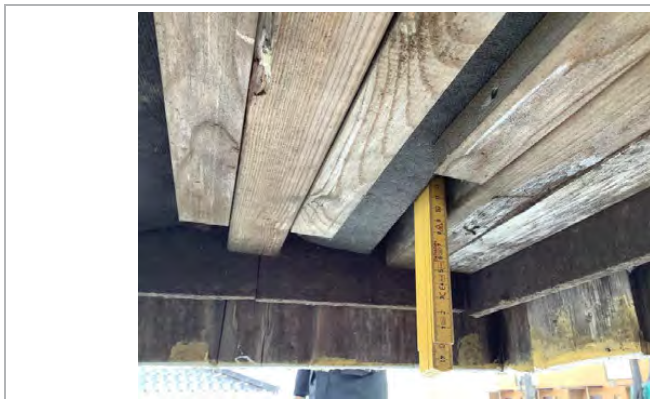
Synlige sprekker/utettheter ved
stubbelloftsplatene.

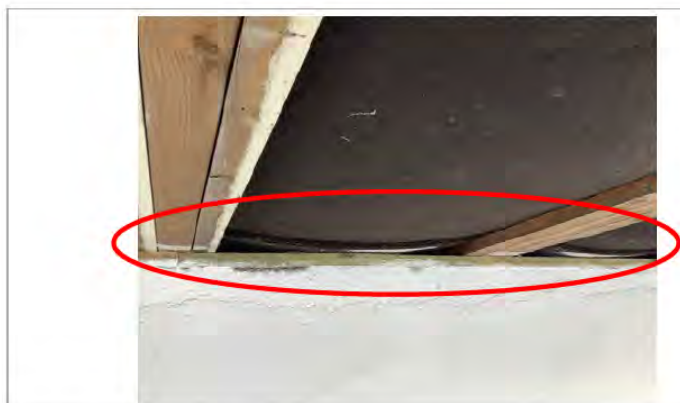
Synlige sprekker/utettheter ved
stubbelloftsplatene.

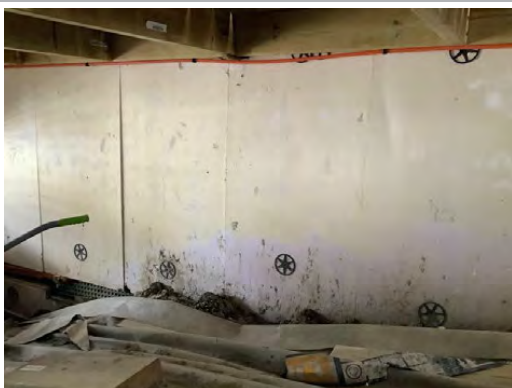
Bilde som viser utilstrekkelig antall innfestning, manglende murpuss og manglende hulrom/kuldebruer som følge av unøyaktig tilpasning av isolasjon under terrassen.

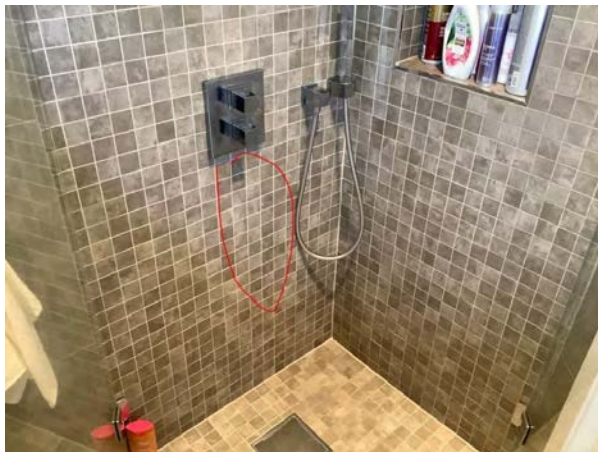
For raks og ujevn uttørking på grunn av ujevn tykkelse på fugemasse eller feil blandingsforhold i fugemassen er mest sannsynlig årsaken til svinnspenninger og rissdannelse mellom fugemassen og fliskantene.

Riss i fuger under dusjarmaturet.

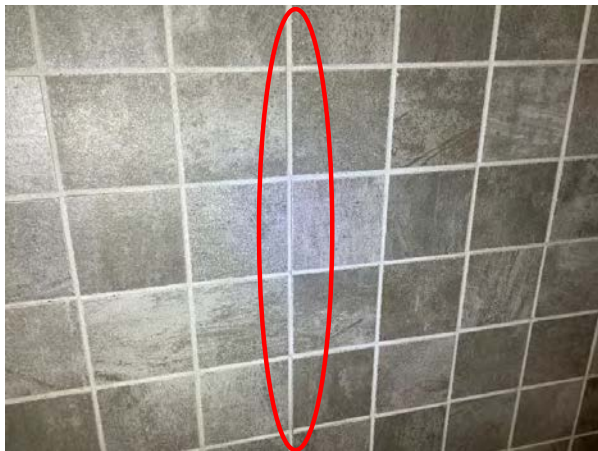
Riss i fuger under dusjarmaturet.

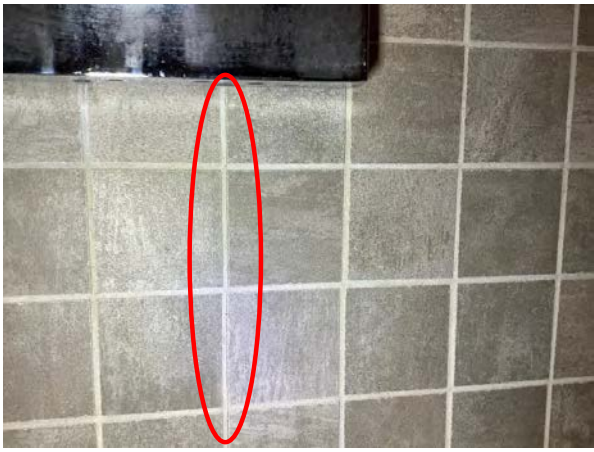
<p>Riss i fuger under dusjarmaturet.</p>

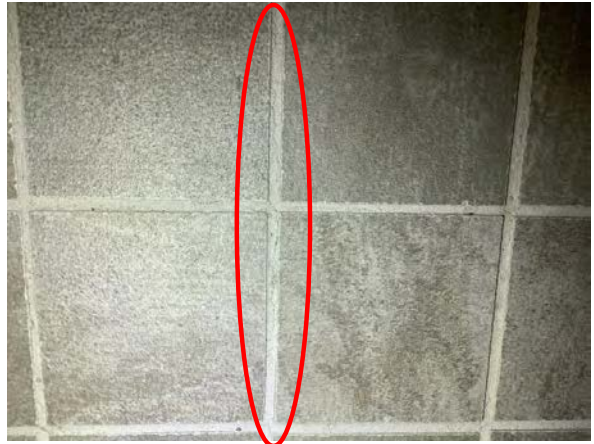
<p>Riss i fuger under dusjarmaturet.</p>

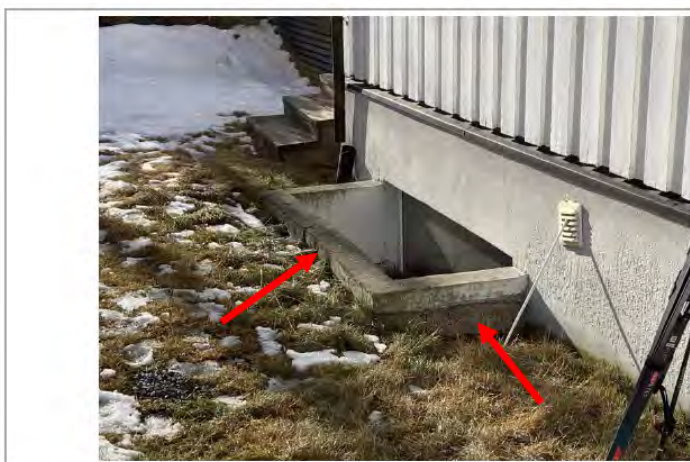
Bilde som viser manglende fuktsikring/grunnmursplast på utsiden av mur/lyskasse.

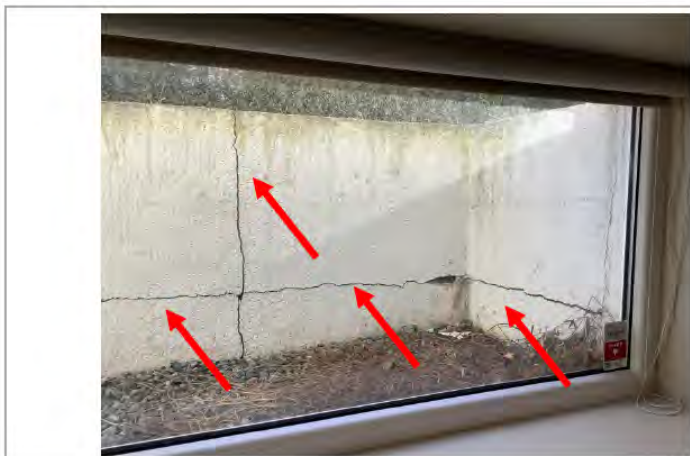
Synlige sprekker og skader på lyskasse på utsiden av kjøkkenvinduet.

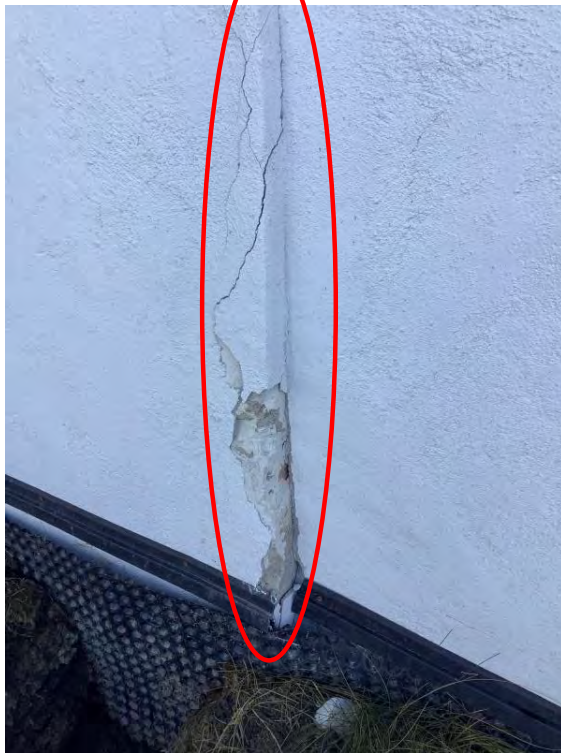
Ringmur ved tilbygget på nordsiden av huset er oppført i pusset og malt Leca.
 Deler av muren som går mot vest ser ut til å være utført på senere tidspunkt da det er synlig sprang og skjøt mellom to murer. Denne skjøten er utført med pusset og malt overflate.
 I forbindelse med fukt- og temperaturendringer oppstår det spenninger i muren og murpussen.
 I tillegg oppstår det forskjellige bevegelser som følge fukt- og temperaturendringer i grunnen.
 To tilstøtende murkonstruksjoner vil alltid kunne bevege seg noe ulikt. Skjøter mellom slike konstruksjoner bør derfor utføres ved bruk av elastisk fugemasse.
 Manglende bruk av elastisk fugemasse i en skjøt mellom to murer er årsaken til skaden.

Synlig sprang ved en skjøt og sprekker i murpuss.

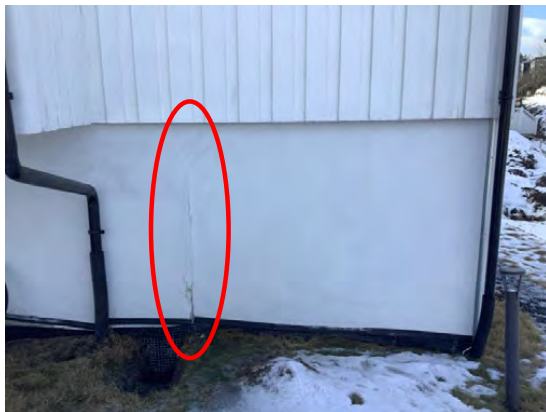
Synlig sprang ved en skjøt og sprekker i murpuss.

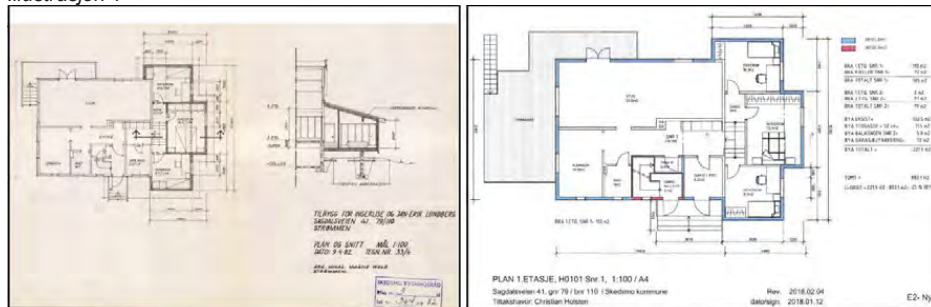
Illustrasjon 1 over viser utdrag fra plan 1, som viser t.v. siste godkjente plantegning ved søknad om seksjonering (hentet fra byggesaksarkiv), og t.h. innsendt plantegning ved søknad om seksjonering. Felles inngang og trapperom er blitt ulovlig endret.

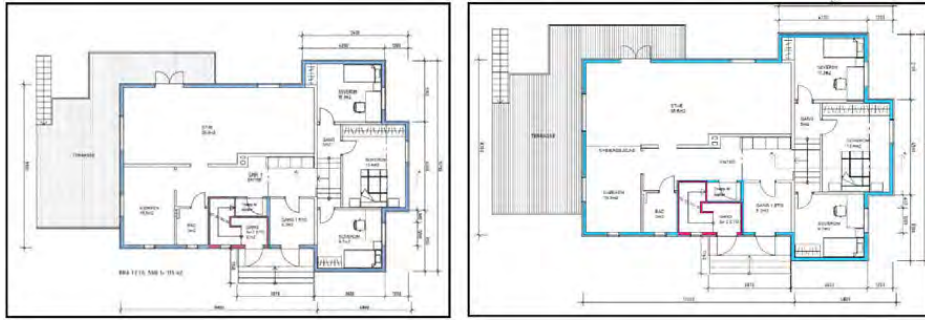
Illustrasjon 2 over viser utdrag fra plan 1, som viser t.v. erklært plantegning ved seksjonering, og t.h. innsendt plantegning ved søknad om bruksendring. Bærevegg mellom kjøkken og stue ble fjernet ved søknad om bruksendring, hvor tiltakshaver svarer fra påtale til kommunen om at han valgte å ikke sette opp bærevegg som først tegnet og valgte å ha det åpent. Dette motstrider kommunens befaringsnotat datert 06.03.2018 der ingen avvik funnet i forhold til innsendte plantegninger.

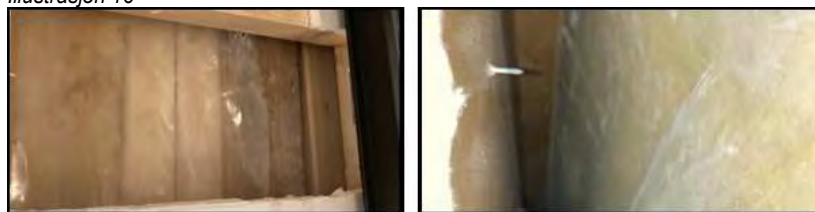
Illustrasjon 16 over, viser t.v dampsperre lagt uten klemt eller tapet skjøt. Bilde til høyre viser oppbygging av yttervegg f.v ett lag gips, 50mm tomrom, dampsperre, 10cm isolasjon.
