# Tilstandsrapport

📍 Eugenes gate 22 D, 0168 OSLO

# gnr. 217, bnr. 510, snr. 6

Befaringsdato: 06.08.2025

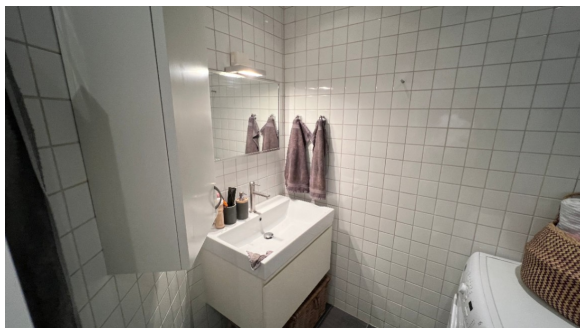
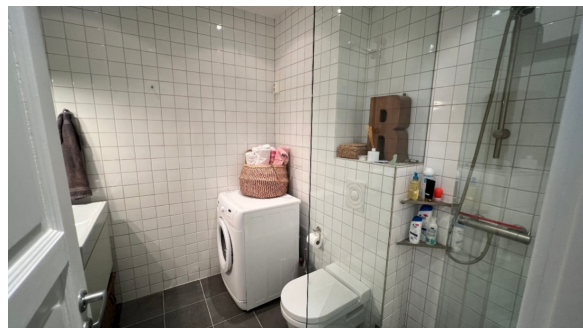
## 2. ETASJE > BAD

Det er registrert mindre riss i flisfuger.

Fallforholdene i dusjsonen avviker fra dagens anbefalinger, med utilstrekkelig lokalfall mot sluk. Dette kan medføre at vann blir stående/renner tregere i enkelte områder etter dusjing, noe som over tid kan øke belastningen på overflater og fuger.

Tiltak bør vurderes for å bedre fallforholdene, men avviket krever ingen akutte handlinger.

Det anbefales at det dusjes i dusjkabinett med kontrollert rørføring til sluk, inntil baderommet moderniseres.

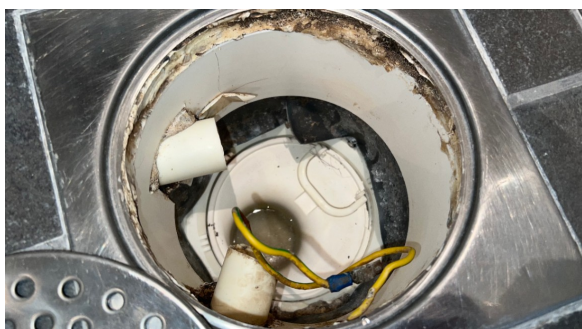
### TG 2 Sanitærutstyr og innredning

- Det er ikke påvist tilfredsstillende løsning for å synliggjøre lekkasje fra innebygget sisterner.

- Uten dreneringsløsning/lekkasjesikring kan lekkasjer pågå over lang tid uten å bli oppdaget. Dette kan føre til omfattende fuktskader i omkringliggende byggematerialer.

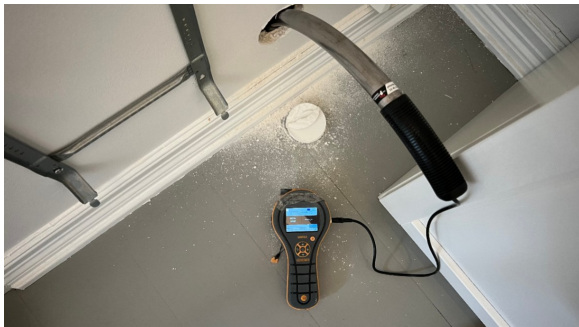
### 3. ETASJE > STUE/KJØKKEN

Komfyrvakt er innstallert.  
Det bør installeres vannstopper med sensor og magnetventil for økt sikkerhet og forebygging av skader.

Normal forventet bruksslitasje.  
Tilstandsgrad satt ut fra helhetlig vurdering av rommet og innredning.

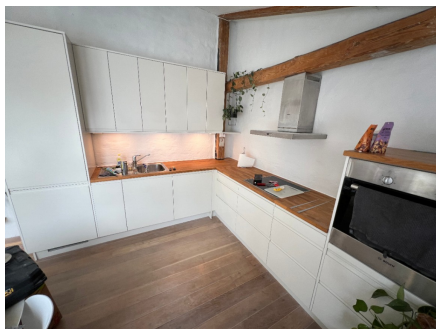
#### TG 2 Avtrekk

Det er ikke monter lekkasjevarsler med vannstoppventil på kjøkken. Kravet kom i 2010 og gjelder også ved rehabilitering av eldre boliger. Kravet gjelder for rom som har vanninstallasjoner, men mangler sluk eller vanntett gulv

Det gjøres oppmerksom på at kobberrør er i ferd med å overstige halvparten av forventet levetid. Da vannrør anses som risikokonstruksjoner, anbefales derfor det å være oppmerksom på mulige skader som kan oppstå som følge av aldring.

Det anbefales å ettermontere lekkasjesensorer med automatisk vannstoppventil på kjøkken i samsvar med gjeldende forskriftskrav. Dette for å sikre at eventuelle lekkasjer oppdages raskt og ikke medfører skade på bygningsdeler.et.

Det anbefales generelt å regelmessig inspisere synlige vannrør for å holde oversikt over deres tilstand
