**Leilighet**  
 Prestmosvegen 17 A  
 2030 Nannestad

#### Boligens tekniske tilstand:

Dato: 04/06/2026

Matrikkeldata:	Gnr:27, Bnr: 384
Hjemmelshaver:	Steinar Sverd Johnsen
Seksjonsnummer:	18
Festenummer:	-
Andelsnummer:	-
Byggeår:	2006
Tomt:	Felleseie tomt 1 156 m <sup>2</sup>
Kommune:	3238 NANNESTAD

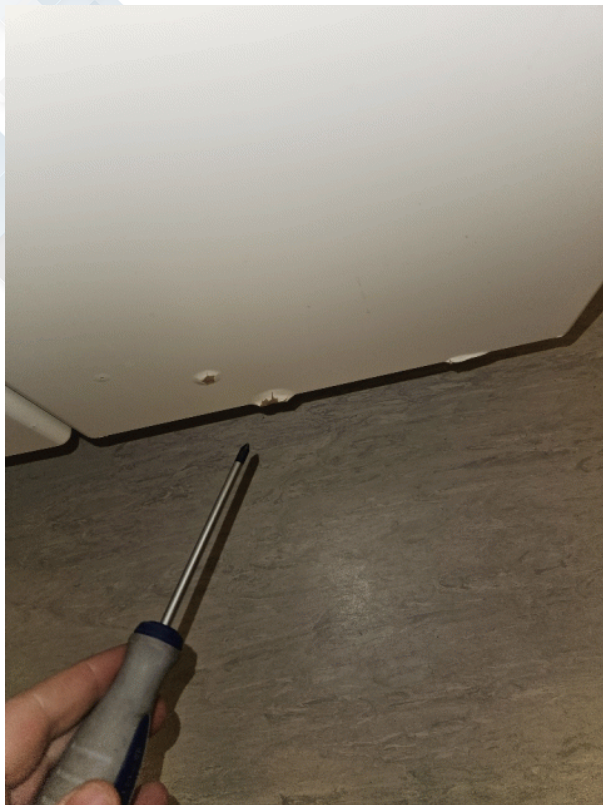
Vegger og tak/himling har aldersslitasje og har passert mer enn halvparten av sin forventede levetid, det er fuktsveller på nedre del av baderomsdør og på frontene på servantskapet. TG2

Årsak: Forholdet skyldes i hovedsak normal alder- og bruksslitasje på vegger og tak/himlinger, som har passert mer enn halvparten av sin forventede levetid. Fuktsveller på nedre del av baderomsdøren og frontene på servantskapet tyder i tillegg på lokal fuktpåvirkning over tid, trolig som følge av vannsøl, høy luftfuktighet og normal bruk av våtrommet.

Risiko: Ved fortsatt fuktbelastning kan skadene utvikle seg videre og føre til økt oppsvelling, overflateskader og begynnende nedbrytning av materialene. Dette kan også gi redusert levetid på innredning og overflater, og i verste fall føre til behov for utbedringer dersom fuktpåvirkningen vedvarer.

Konsekvens: Forholdet kan medføre behov for vedlikehold eller utskifting av skadede bygningsdeler og fronter.

Anbefalt tiltak: Det anbefales å vurdere vedlikehold og overflateoppgradering av vegger og tak/himlinger ut fra alder og slitasje. Fuktskadet nedre del av baderomsdør og frontene på servantskapet anbefales å vurderes reparert eller skiftet ut.

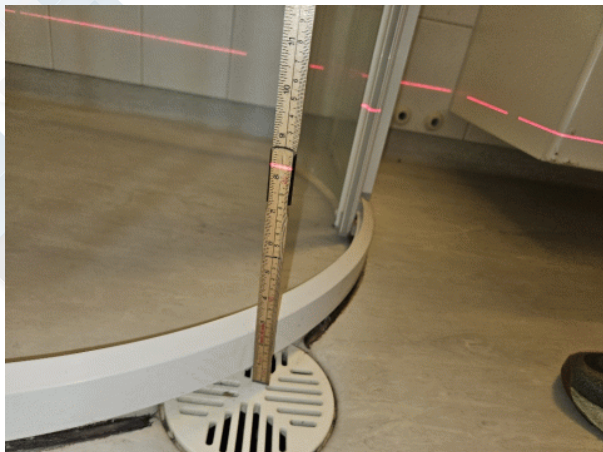
**TG 2** 1.1.2 Overflate gulv

Det er påvist flekker eller andre skader. Se under.

Risiko: Vinylbelegg som har passert forventet levetid kan være mer utsatt for skader, lekkasjer og fuktskader. Selv om fallet mot sluk er tilfredsstillende, kan slitasje på belegget øke risikoen for vanninntrenging.

Konsekvens: Vedvarende bruk av eldre vinylbelegg kan føre til fuktskader på undergulv og konstruksjon, samt behov for utbedring eller utskifting.

Anbefalt tiltak: Det anbefales å vurdere utskifting av vinylbelegget for å sikre varig beskyttelse mot fukt og vannskader. Arbeidet bør utføres av fagperson for å oppnå en trygg og solid løsning.

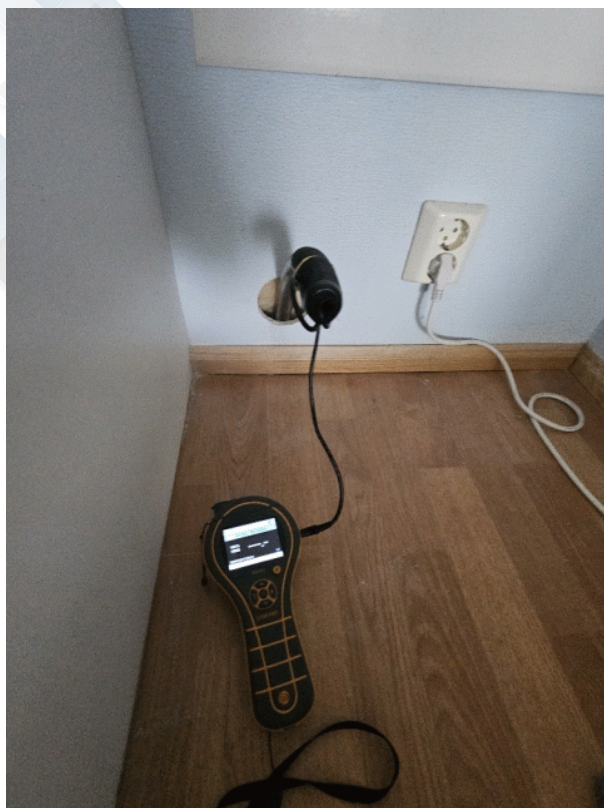
### TG 2 1.1.3 Membran, tettesjiktet og sluk

Det er påvist avvik i forhold til sluk, rørgjennomføringer, mansjetter eller klemring. Se under.

Risiko: Vinylbelegg som har passert forventet levetid kan være mer utsatt for skader, lekkasjer og fuktskader. Selv om fallet mot sluk er tilfredsstillende, kan slitasje på belegget øke risikoen for vanninntrenging.

Konsekvens: Vedvarende bruk av eldre vinylbelegg kan føre til fuktskader på undergulv og konstruksjon, samt behov for utbedring eller utskifting.

Det ble boret hull fra tilstøtende rom (kjøkken) til bad for å måle fuktnivået i bunnsvill, det ble målt normalt fuktinnhold i bunnsvill under 5 vekt-% (ingen utslag). TG1

Anbefalt tiltak: Det anbefales å vurdere utskifting av vinylbelegget for å sikre varig beskyttelse mot fukt og vannskader.

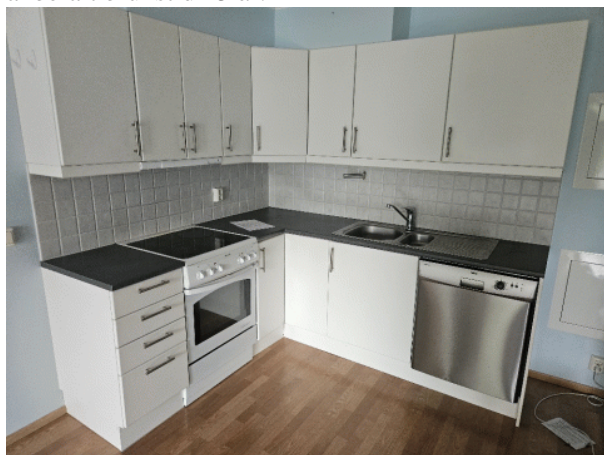
### TG 2 2.1 Kjøkken

Årsak: Demontering av sokkelen er ikke vanlig praksis, da demontering av fastmonterte deler kan medføre til skader.

Konsekvens: Forholdet kan medføre behov for utbedring dersom det viser seg å foreligge skjulte skader.

Anbefalt tiltak Det anbefales å vurdere å utføre nærmere undersøkelser ved åpning eller demontering av sokkelen, gjort av fagperson, for å avklare årsak og eventuelt behov for utbedring hvis det oppdages avvik som ikke ble avdekket under befaringstidspunktet.

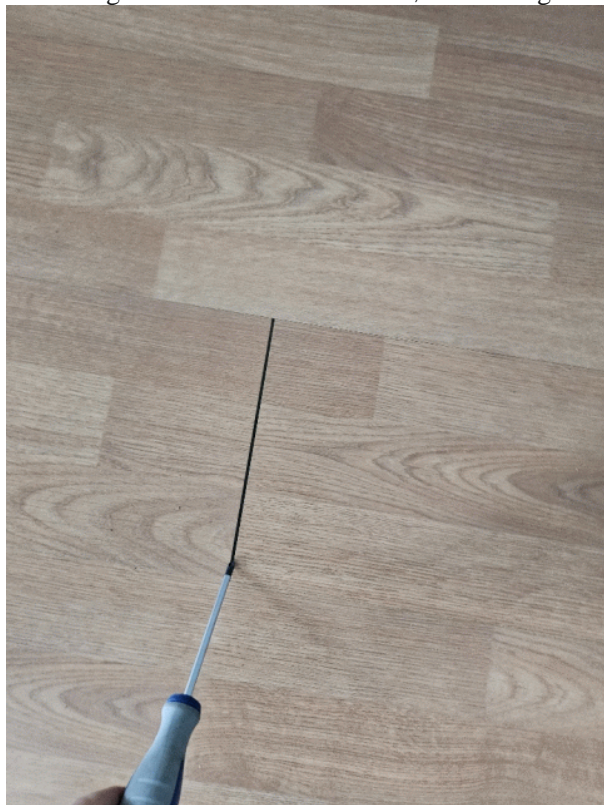
**TG 2** 3.1 Andre rom

Risiko: Glipper og slitemerker kan føre til økt risiko for ytterligere oppsprekking.

Risiko: Dette gir økt risiko for skjulte skade, skeivheter og andre relevante vedlikeholdsbehov.

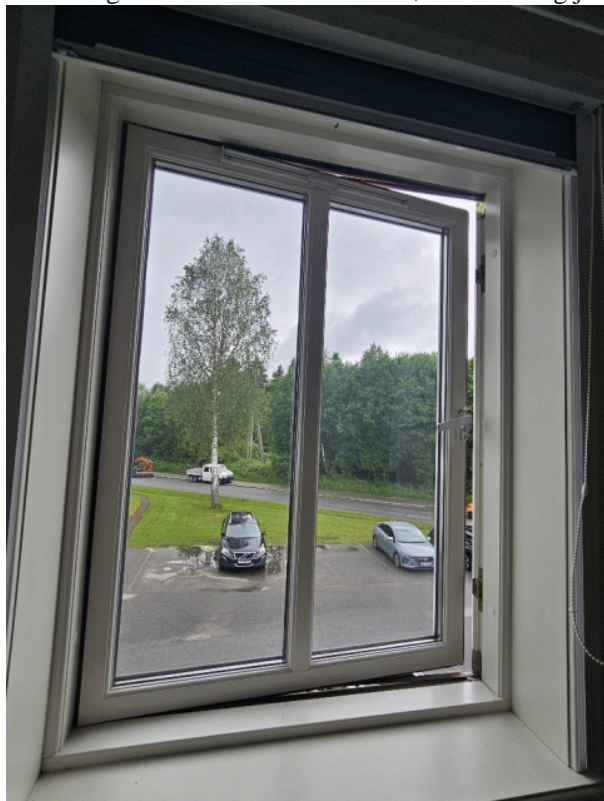
##### TG 2 4.1 Vinduer og ytterdører

En enkel funksjonstest ble utført på noen vinduer og dører, soveromsvindu subber litt i karm og det er små merker på foringer og gerikter. Vinduer, balkongdør og ytterdør er imidlertid 20 år gamle og har passert mer enn halvparten av sin forventede levetid. Det er fuktmerker på nedre del av baderomsdør. TG2

Årsak: Slitasjen og fuktmerkene skyldes alder, langvarig bruk og eksponering for fukt på baderomsdør, samt værpåvirkning på vinduer og dører generelt.

Risiko: Det er økt risiko for ytterligere slitasje, funksjonssvikt og skade dersom fuktproblematikken ikke utbedres, spesielt på baderomsdør.

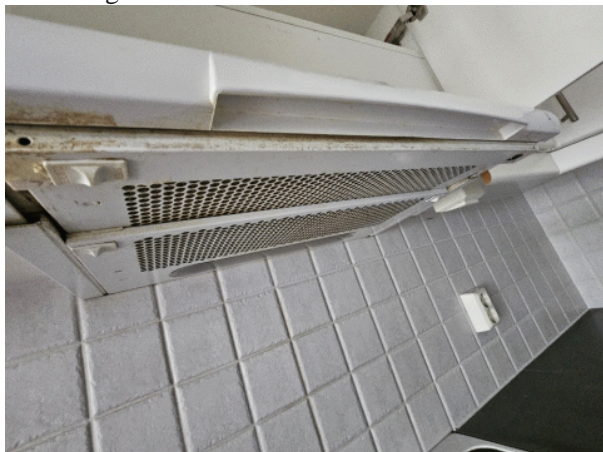
Risiko: Redusert ventilasjon kan øker risikoen for opphopning av fukt og dårlig luftutskifting i boligen, særlig i våtrom og på kjøkken. Dette kan over tid bidra til kondens, fuktskader, soppvekst og et dårligere inneklime dersom forholdet ikke utbedres.

Konsekvens: Forholdet kan medføre redusert funksjon i ventilasjonsanlegget og svekket evne til å transportere ut fukt og matos. Dette kan gi økt belastning på overflater og bygningsdeler, samt behov for vedlikehold, rens og eventuelt utskifting eller oppgradering av deler av anlegget.
