# Tilstandsrapport

Tomannsbolig

Smestadvegen 4 B, 2008 FJERDINGBY

Befaringsdato: 09.06.2026

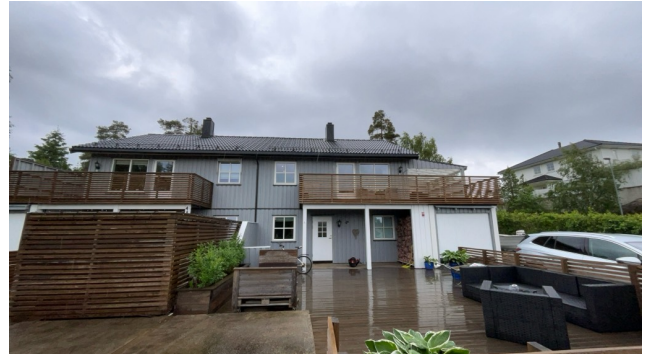
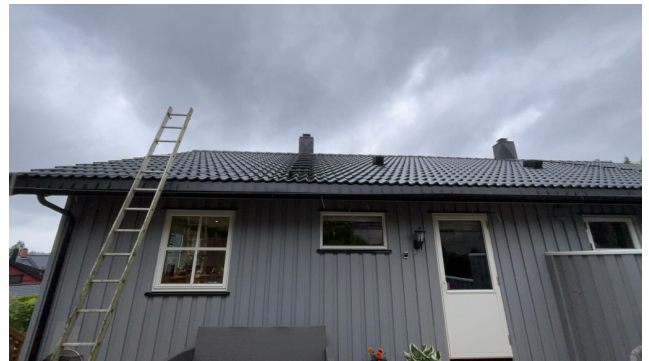
Besiktigelse av taktekke.

Siden taket (takkonstruksjon, taktekking og skorstein) kun er observert fra takfot i stige, er vurderingen begrenset av dette. Det er ikke sikkerhetsmessig forsvarlig å bevege seg ut på taket. Selv om det ikke er avdekket skader under befaringen, betyr ikke dette at det ikke foreligger skader som en besiktigelse på taket kan avdekke. Vær oppmerksom på denne risikoen. En undersøkelse på taket kan utføres av en fagperson under tilstrekkelige sikkerhetsforhold. Taktekking anses å ha sin tiltenkte funksjon uten negative avvik utfra alder tatt i betraktning. Kommende lokale utskiftninger av stein er påregnelig på sikt. Taktekke ble inspirert fra bakkenivå og er i hovedsak vurdert opp mot alder og gjenværende forventet levetid. Takstein ble malt i 2025 iht. eiers opplysninger.

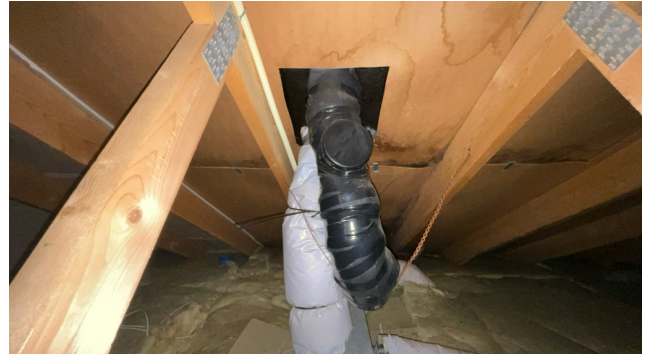
- Det er fra loft/kryploft påvist indikasjoner på at det er punktering av dampsperrer, som medfører svekket effekt av dampsperrfunksjonen.
- Det er påvist avvik rundt gjennomføringer i takflaten.
- Undertaket er misfarget.

Kontroll rundt rørgjennomføringer.

Saneringsvask av overflater med økt lufting i konstruksjonen, Lokal tetting rundt loftsluke og etterisolering av loftet er et anbefalt tiltak. Luftlekkasjer kan føre til kondens og videre belastning av undertak samt soppdannelser der utbedrende tiltak bør utføres på sikt og tilfaller ny eier. Luftlekkasjer kan også forårsake varmetap fra underliggende oppvarmende rom.

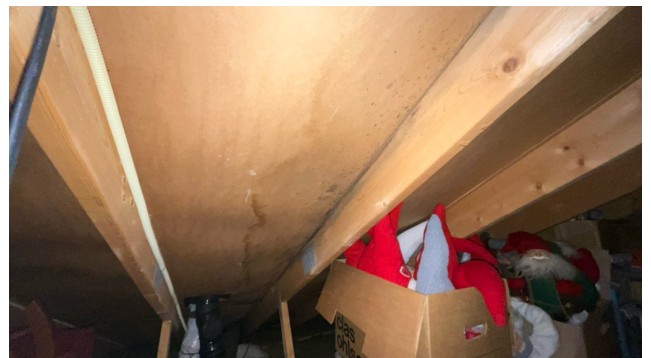
Synlig avvik på undertak over loftsluke der saneringsvask bør utføres.

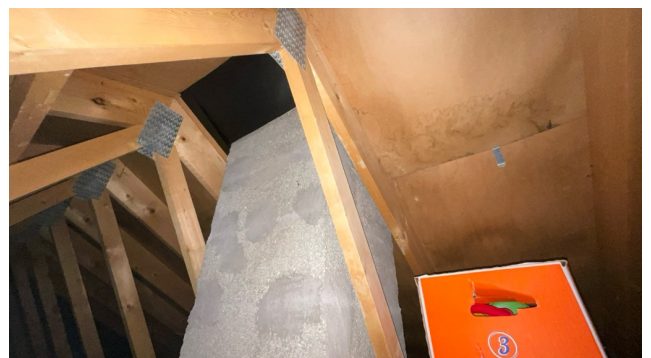
Kontroll rundt pipeløp. Utett overgang dog ingen synlige tegn til lekkasjer for øvrig på befaringdagen.

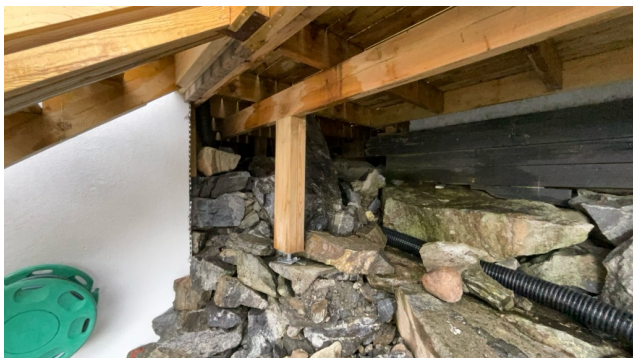
Synlige avvik på fundamentering og bærende stolper. Terrassen er ikke byggemeldt.

Kontroll av fundament.

Justering/oppretting av terrassen er normal å forventet på sikt med tanke på størrelse og vekt. Utbedringer av fundamentering kan ikke utelukkes på sikt der de bør ytterligere forankres eller støpes fast.

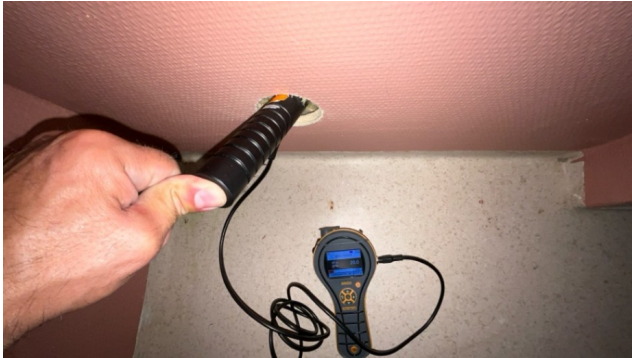
- Det er gjennom hulltaking påvist høyt fuktnivå inne i trekonstruksjonen i hulltakingen, men ikke påvist fuktskader i dette området. Høy luftfuktighet kan over tid føre til muggvekst eller sverting av materialer. Samtidig kan materialer og konstruksjoner bli ødelagt.

Utført hulltaking. Det er målt forhøyet fuktprosent der underliggende avvik ikke kan utelukkes.

- Det påviste fuktnivå gir grunn til å overvåke konstruksjonen jevnlig for å se utvikling over tid, og eventuelt foreta tiltak for å unngå fuktskader. Grunnet trefast bunnsvill og ingen synlige skader rundt hulltakingspunktet er det gitt TG 2 iht. retningslinjer NS3600, men det kan ikke utelukkes videre utvikling over tid der TG 3 kan bli aktuelt for fremtidig vurderinger. Unngå lagring mot yttervegg er også et anbefalt tiltak. Ingen typisk kjellerlukt ble registrert på befaringdagen for øvrig.

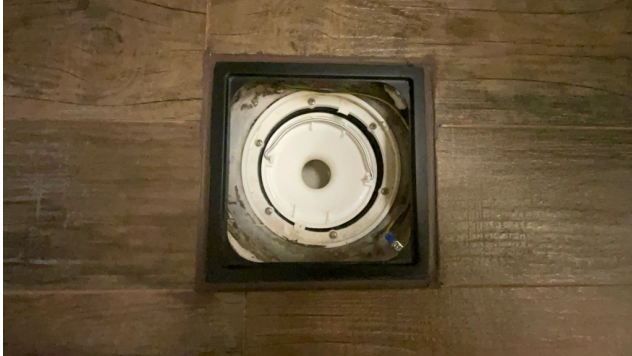
- Det er påvist at høydeforskjell fra topp slukrist til gulv/synlig topp membran ved dørterskel er mindre enn 25 mm.
- Det er påvist avvik i fallforhold til sluk i forhold til krav i forskrift på byggetidspunktet.

- Et bad med manglende/reduert fall til sluk blir mindre funksjonelt og sikkert for brukeren. Dette kan medføre stående vann på gulvet, vann som ikke ledes effektivt til sluket, økt risiko for at vann renner ut av rommet og redusert sklisikkerhet på gulvet.
- Til tross for avviket i fall/høydeforskjell til sluk, vil gulvet fortsatt kunne lede vann mot sluket, men med redusert effektivitet. Dette kan potensielt øke risikoen for vannansamling i enkelte områder av badet.

Kontroll av sluk.

- Overvåk tilstanden jevnlig. For å få tilstandsgrad 0 eller 1 må slukløsningen skiftes ut og sannsynligvis må også membransjiktet skiftes/utbedres. Det er imidlertid vanskelig å si noe om tidspunktet for når dette er nødvendig.
- Det er viktig å merke seg at levetiden til en membran varierer basert på kvalitet, installasjon og bruk. Eldre membraner kan bli sprø og sprekke opp, noe som fører til at de mister sin vanntettende funksjon. Dette kan resultere i vannlekkasjer gjennom vegger og gulv og fuktskader.
- Overvåk tilstanden jevnlig. For å få tilstandsgrad 0 eller 1 må tettesjiktet skiftes ut, men tidspunktet for når dette er nødvendig er vanskelig å si noe om.

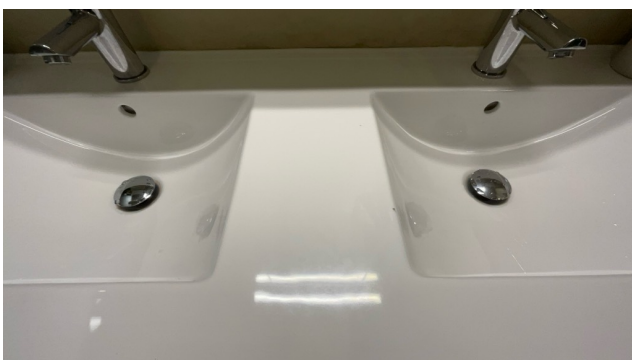
- Det er ikke påvist tilfredsstillende løsning for å synliggjøre lekkasje fra innebygget sistene.
- Det er påvist skader på innredning.

Synlige hakk på servant.

- Lokal utbedring må utføres.
- Uten dreneringsløsning/lekkasjesikring kan lekkasjer pågå over lang tid uten å bli oppdaget. Dette kan føre til omfattende fuktskader i omkringliggende byggematerialer.
- Riss er vanligvis overfladiske skader i servantens overflate eller glasur. Konsekvensene av riss er hovedsakelig kosmetiske.

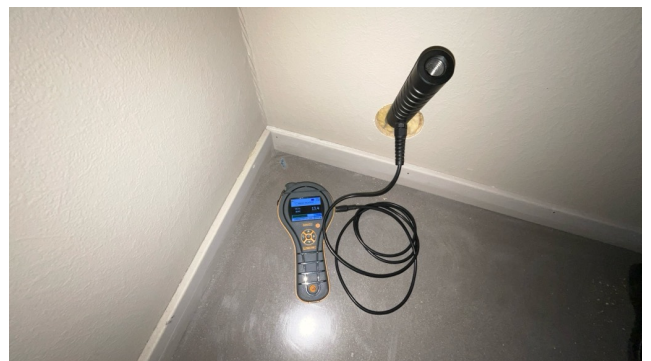
Hulltaking er foretatt uten å påvise unormale forhold. Hulltaking er foretatt ved/i Under trappeløp. Fuktkvotemåling (vekt%) i konstruksjonen ble målt til 13.

Utført hulltaking.

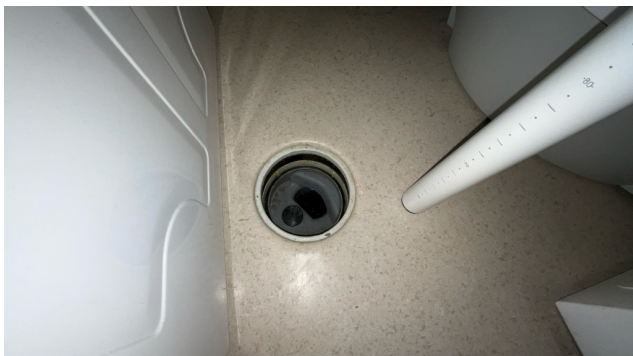
- Det er påvist at høydeforskjell fra topp slukrist til gulv/synlig topp membran ved dørterskel er mindre enn 25 mm.
- Det er påvist avvik i fallforhold til sluk i forhold til krav i forskrift på byggetidspunktet.

Kontroll av sluk.

- Overvåk tilstanden jevnlig. For å få tilstandsgrad 0 eller 1 må tettesjiktet skiftes ut, men tidspunktet for når dette er nødvendig er vanskelig å si noe om.
- Det er viktig å merke seg at levetiden til en membran varierer basert på kvalitet, installasjon og bruk. Eldre membraner kan bli sprø og sprekke opp, noe som fører til at de mister sin vanntettende funksjon. Dette kan resultere i vannlekkasjer gjennom vegger og gulv og fuktskader.
- Overvåk tilstanden jevnlig. For å få tilstandsgrad 0 eller 1 må slukløsningen skiftes ut og sannsynligvis må også membransjiktet skiftes/utbedres. Det er imidlertid vanskelig å si noe om tidspunktet for når dette er nødvendig.

Direkte vannbelastning på gulv bør unngås slik at ikke skader i tilstøtende rom kan oppstå.

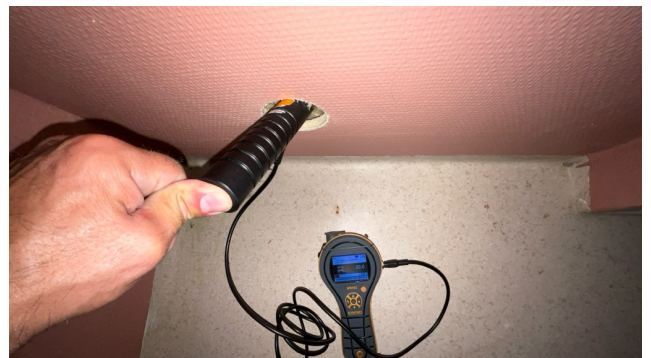
Hulltaking er foretatt uten å påvise unormale forhold. Fuktkvotemåling (vekt%) i konstruksjonen ble målt til 20. Hulltaking er foretatt ved/i Vaskerom.

- Det er registrert symptom på fuktskader.

Utført hulltaking. Det er målt forhøyet fuktprosent der underliggende avvik ikke kan utelukkes.

- Det må gjennomføres ytterligere undersøkelser.

Ved oppussing av vaskerommet bør vegger rives ned og bygget opp på nytt. Utbedrende tiltak med påfølgende kostander tilfaller ny eier. Henviser til punkt for rom under terreng.

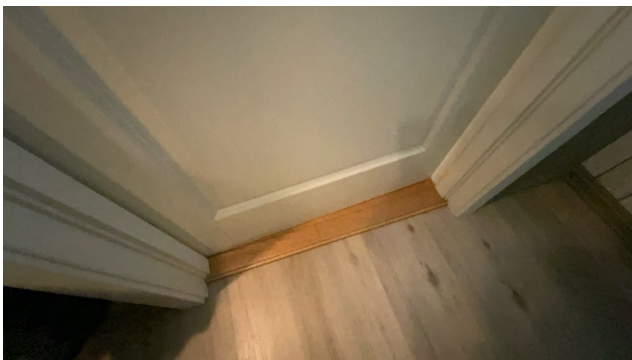
Manglende luftespalte kan føre til unødig belastning på vegger og inventar.

Luftespalte på dørblad bør opparbeides.

- Det bør etableres tilfredsstillende tilluft til toalettrom, f.eks. luftespalte ved dør e.l.

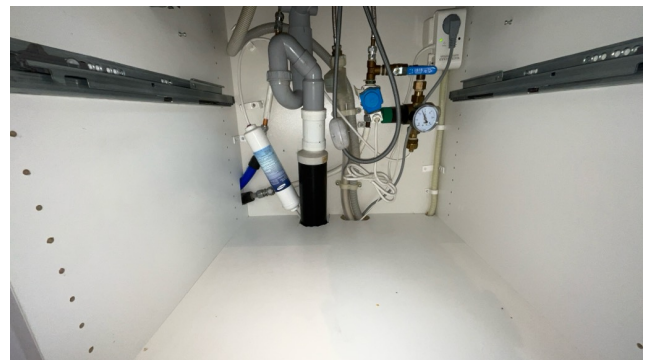
Vannrør fra byggeår av materialtype pex og kobber. Fordelerstokk benkeskap på vaskerom. Waterguard i benkeskap på kjøkken for god sikring av lekkasjevann.

Besiktigelse av røropplegg.

- Vanninntaket til bygningen må sjekkes.
- Tidspunkt for utskiftning av vannledninger nærmer seg.
- I forbindelse med oppgradering av våtrom vil det være naturlig med utskiftning av rør.
- Det er ikke behov for utbedringstiltak siden anlegget fungerer i dag, men ut ifra alder kan skader plutselig oppstå på eldre anlegg.

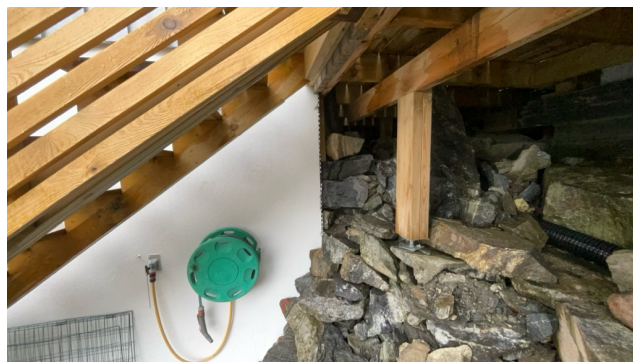
Kontroll av drenering/fuktsikring.

- Tiltak for redrenering rundt boligen kan ikke utelukkes.
- Overvåk tilstanden jevnlig. For å få tilstandsgrad 0 eller 1 må dreneringen skiftes ut, men tidspunktet for når dette er nødvendig er vanskelig å si noe om.

Det henviser nærmere til punkt for rom under terreng.

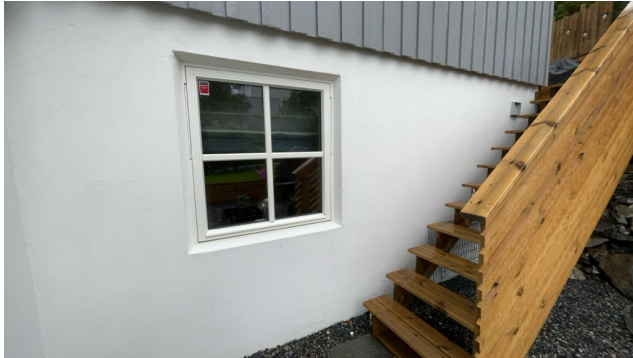
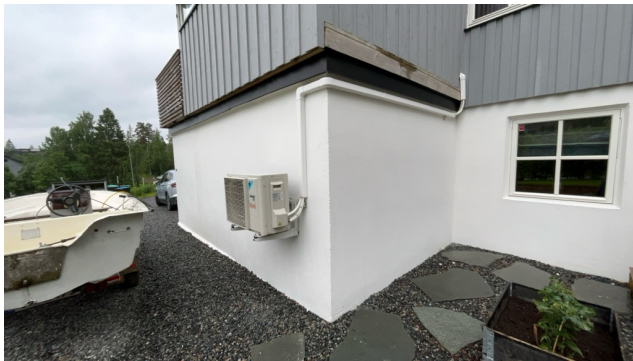
Ut fra registrerte forhold synes fundamenteringsmetoden å være tilfredsstillende til opprinnelig tiltenkt funksjon men lokale utbedringer er påregnelig på sikt.

Ingen tegn til setninger på murkonstruksjon på befaringsdagen.
