# Tilstandsrapport

Andelsleilighet i boligbygg med flere boenheter

Ensjøveien 4 E, 0655 OSLO

# gnr. 128, bnr. 36

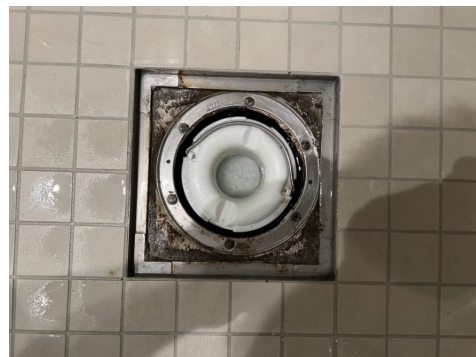
### ! TG 1 Sluk, membran og tettesjikt

Det er montert membran og plastsluk med klemring på bad.

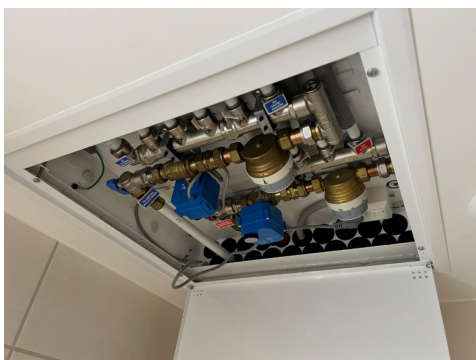
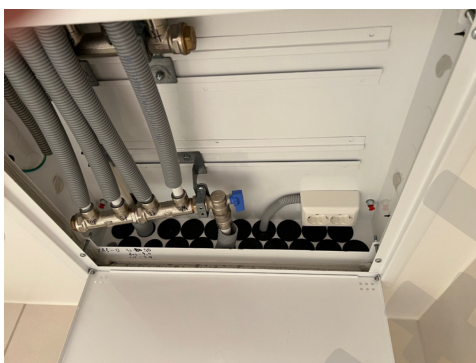
## TG 1 Vannledninger

Felles hoved vann tilførselsrør i kobber lagt skjult i kanaler. Hoved vann tilførselsrør i kobber lagt skjult i kanaler. Vanninstallasjoner i leiligheten montert med "rør i rør" system (PEX). Fordelingsskap med stoppekraner i himling på bad. Eget fordelerskap i tak for bad 2.

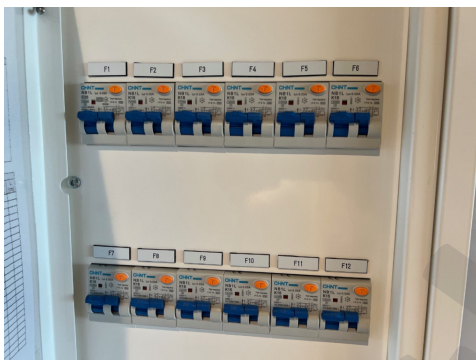
## TG 0 Elektrisk anlegg

Sikringsskap med automatsikringer, 11x15 og 1x25 Amp kurser og jordfeilbryter på alle kurser. Overspenningsvern montert.
