# Tilstandsrapport

📍 Sinsenveien 45 C, 0585 OSLO

# gnr. 83, bnr. 15, snr. 55

Oppdragsnr.: 22030-25217

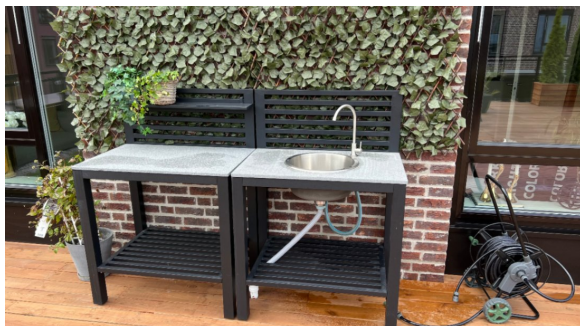
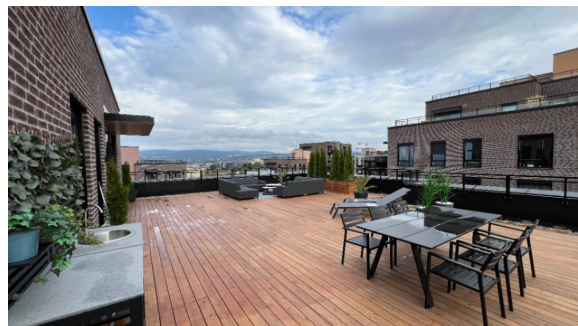
Malt/beiset tregulv mot dekke.  
Fasade i sprekkmurt teglstein og fasadeplater.  
Det er montert utvendig stikkontakt og lysarmatur på vegg.  
Rekkverk i stål/aluminium.  
Rekkverkshøyde målt til ca. 120 cm.

Utdrag fra Tek17 vedrørende rekkverkshøyde:  
Høyde på rekkverk ved balkonger, tribuner, passasjer og lignende skal være minimum 1,0 m.  
Der høydeforskjellen er mer enn 10,0 m over terreng, skal rekkverkshøyde være minimum 1,2 m.

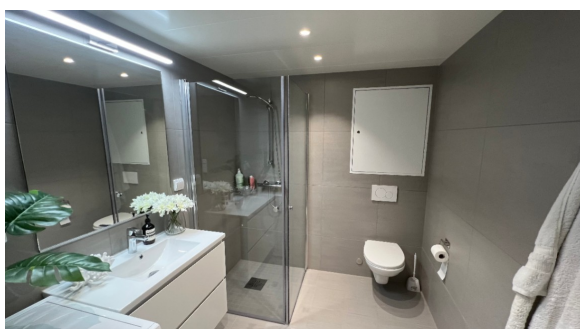
### 7. ETASJE > BAD V/ENTRÉ

Plastsluk.  
Det er ikke synlig membran i sluk, men dette utelukker ikke at det er benyttet membran.

Merk at sluk må renses jevning for å unngå lukt og tett sluk, samt for å forlenge slukets levetid.

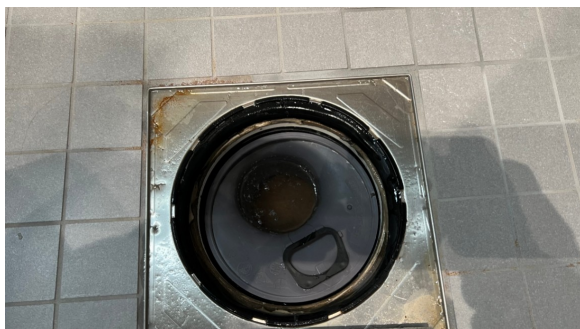
## 7. ETASJE > BAD V/ENTRÉ

Det ble rutinemessig søkt etter fukt på typisk fuktutsatte steder (på innredning) med fuktindikator (Protimeter SM) på befaringen og det var ingen indikasjoner på fukt på befaringstidspunktet.

Ingen avvik registrert utover normal, forventet bruksslitasje.  
Tilstandsgrad er satt ut fra helhetlig vurdering av rommet og innredning.

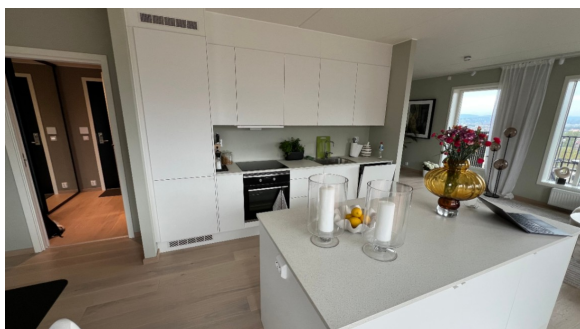
Komfyrvakt samt aquastop/lekkasjevarsler med sensorer og magnetventil er installert.

Det ble rutinemessig søkt etter fukt på typisk fuktutsatte steder med fuktindikator (Protimeter SM) på befaringen og det var ingen indikasjoner på fukt.

Ingen avvik registrert ut over normal forventet bruksslitasje.  
Tilstandsgrad satt ut fra helhetlig vurdering av rommet og innredning.
