Tilstandsrapport

Leilighet i boligblokk

Slettebakksveien 84 A, 5093 BERGEN

Befaringsdato: 10.04.2026

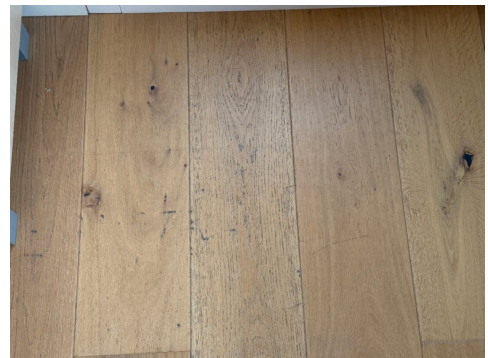
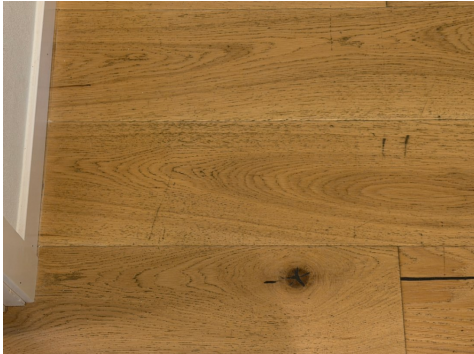
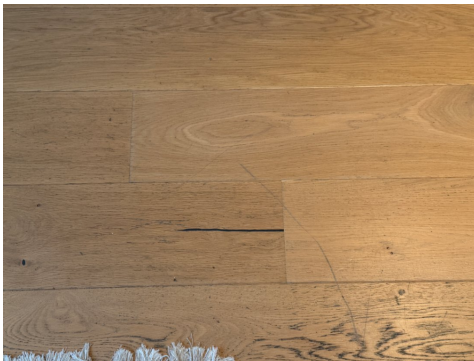
- Det er påvist andre avvik:
Parkett har en del slitasje/striper.

Slitasje/striper i parkettgulv.

- Andre tiltak:
Parkettgulv bør slipes/behandles, ev. skiftes dersom striper/hakk er for dype.

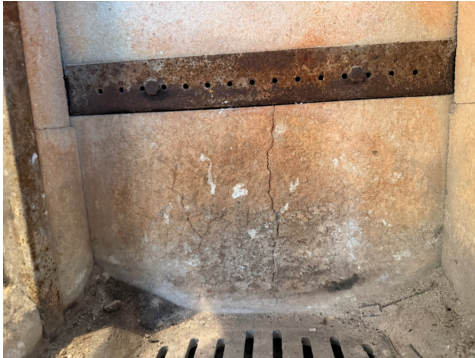
Riss i brennplate inni peisovn. Brennplate bør skiftes om riss utvikler seg til større sprekk.

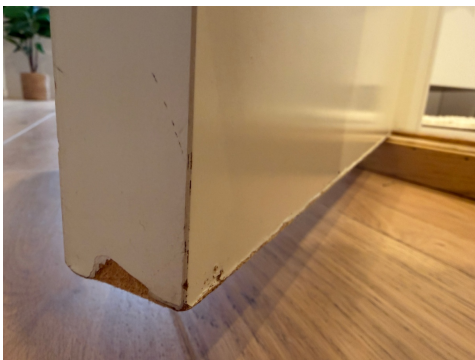
Noen innerdører tar i karm. Badedør har noe fuktutsvelling i nedre del.

Fuktutsvelling/slitasje i nedre del av badedør.

Noen innerdører bør justeres. Badedør bør lokal utbedres, ev. skiftes.

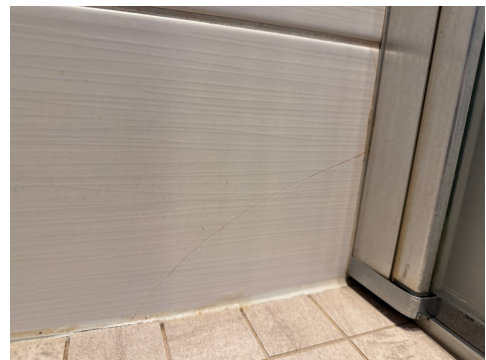
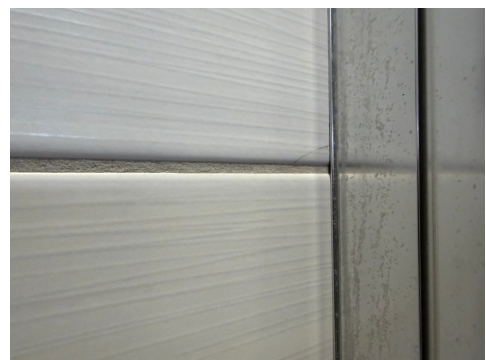
Det er riss/sprekker i to veggfliser i dusjsone.

Sprekkdannelse i dusjsone kan medføre risiko for fuktinntrengning og skjulte avvik dersom tiltak ikke iverksettes.

Sprekk i veggflis i dusjsone.

På grunn av riss/sprekk i veggfliser i dusjsone og usikker årsak anbefales det å redusere vannpåvirkning. Montering av lukket dusjkabinett bør vurderes. Hulltaking bak dusjsone lot seg ikke utføre grunnet tilleggende konstruksjoner.

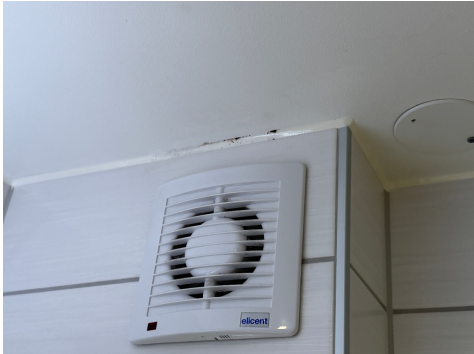
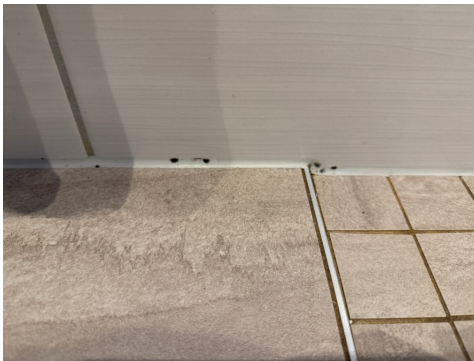
- Det er påvist andre avvik:
- Det er påvist svertesopp i silikonfuger.

Svertesopp i silikonfuger.

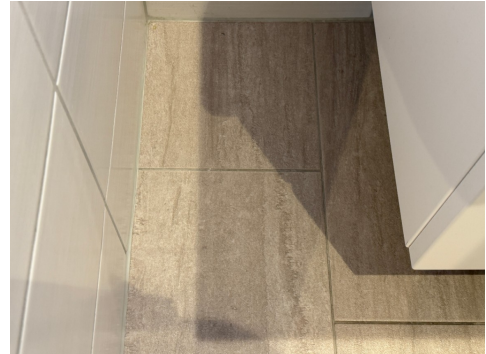
Bom ble registrert i enkelte gulvfliser, bla. i dette område.

Vedr. Bom i gulvfliser: I utgangspunktet er det ikke en stor risiko forbundet med bom i gulvfliser. Flere bad kan ha bom i gulvfliser i hele badets levetid uten at det får konsekvenser, men det gir grunn til å overvåke tilstanden. Dersom det oppstår sprekker i gulvfliser eller gulvfliser delvis løsner fra underlag/fliselim må det utføres tiltak.

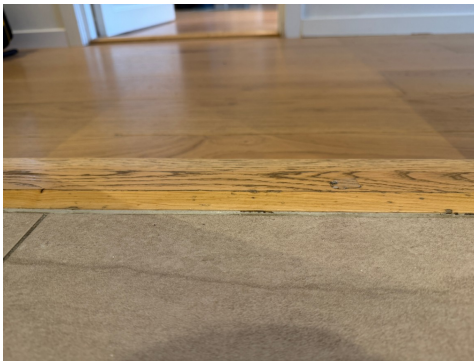
Ingen membranoppbrett v/ døråpning.

Det bør monteres membranoppbrett v/ døråpning om mulig. Man bør være forsiktig med vannsøl på gulv v/ døråpning.

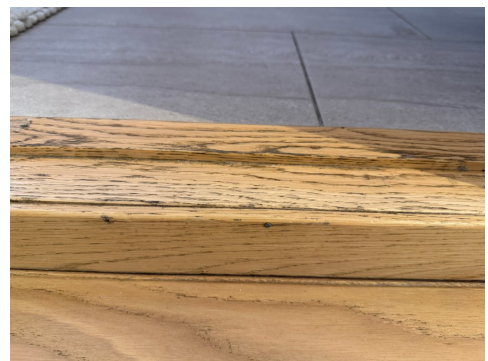
- Våtrommet mangler tilluftsventilering, f.eks. spalte/ventil ved dør.
- Det er påvist andre avvik:

Feil type dørterskel på bad. På bad skal dørterskel være flat slik at det blir tilluftspalte under dørbord.

Dørterskel bør skiftes slik at det blir tilluftspalte under dør.

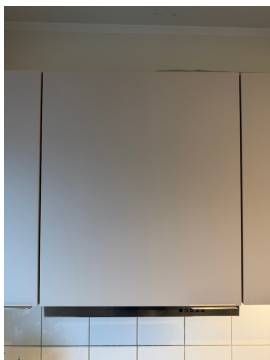
Kjøkkenventilator.

- Ventilatoren må skiftes.

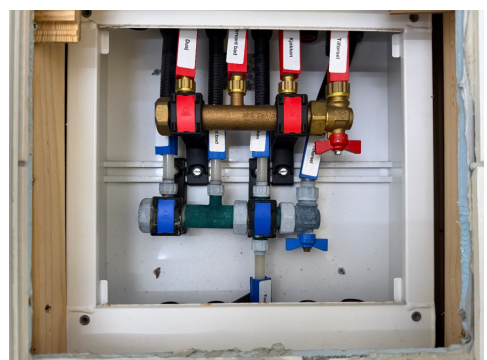
Irr på samlestokk i rør i rør skap.

Pr. i dag er det ikke indikasjoner på et det er behov for tiltak, men vær oppmerksom og observer rør i rør skap for ev. utvikling/ending. Dersom det oppstår mer irr eller kondensproblematikk bør rørlegger undersøke rør i rør skap nærmere og foreta utbedringer.

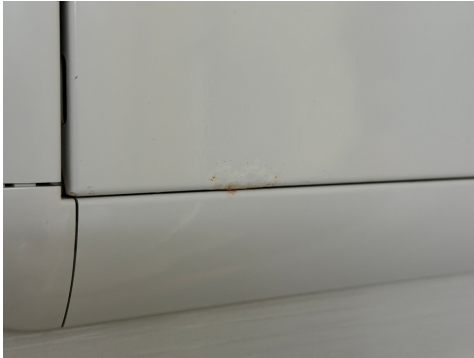
Noe rust på rør i rør deksel. Bør ev. skiftes v/ behov.

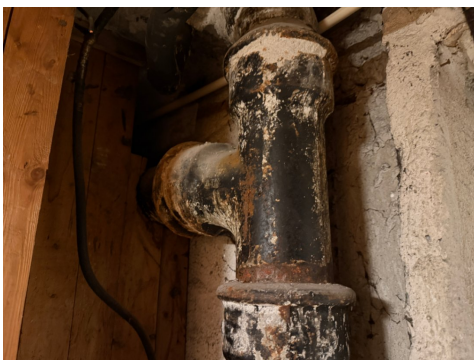
Eldre avløpsrør i u-etg. Rust ble observert på støpejernsrør.

- Det er ikke behov for utbedringstiltak siden anlegget fungerer i dag, men ut ifra alder kan skader plutselig oppstå på eldre anlegg.

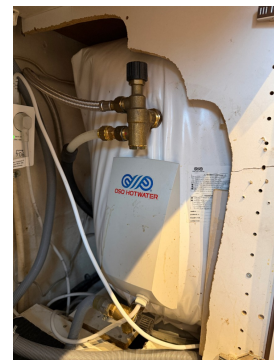
Varmtvannstank er tilkoblet vanlig stikkontakt. I boliger fra 2010 eller nyere skal større varmtvannstank ha fast tilkobling. Det anbefales å skifte ut stikkontakt med fast tilkobling, spesielt hvis varmtvannstank skal skiftes. Stikkontakt bør jevnlig kontrolleres v/ å ta ut - inn støpselet. Dersom det er tegn til misfarging/brunsvidd kontakt må stikkontakt skiftes umiddelbart.

Varmtvannstank i kjøkkenskap.
