# Tilstandsrapport

1-ROMS MED ALKOVE OG BALKONG

Blystadringen 8 F, 2014 BLYSTADLIA

Rapportdato: 18.03.2026

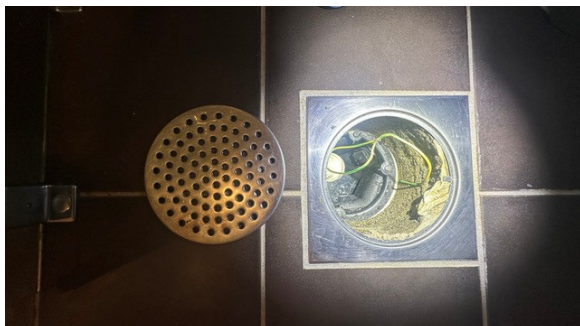
## UNDERETASJE > BAD

- Det er ikke påvist tilfredsstillende løsning for å synliggjøre lekkasje fra innebygget sistene.

- Ved implementering av innebygget sistene var det ikke krav om lekkasjesikring, konstruksjonen bør jevnlig observeres.
- Uten dreneringsløsning/lekkasjesikring kan lekkasjer pågå over lang tid uten å bli oppdaget. Dette kan føre til omfattende fuktskader i omkringliggende byggematerialer.

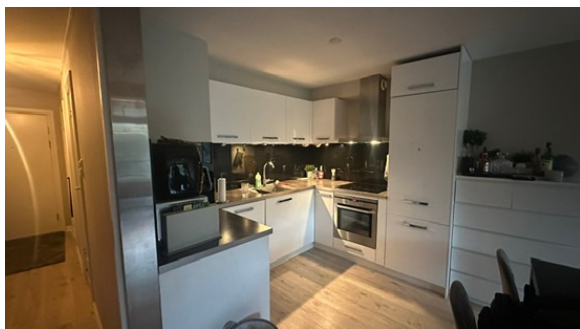
### UNDERETASJE > STUE/ALKOVE/KJØKKEN

- Det er avvik:
- Det er ikke installert lekkasjesikring med magnetventil og sensor på kjøkkenet.

- Tiltak:
    - Tiltak - For å lukke avviket må lekkasjevarsler med sensor og magnetventil ettermonteres.
- Det anbefales å ettermontere også en sesnor i boden, da varmtvannsberedern er montert i rom uten sluk.
- Konsekvens - Ved en eventuell vannlekkasje kan skadeomfanget bli større, siden det ikke er installert system som automatisk stanser vannet.
- Konsekvens: Vanskeligere å identifisere og stenge riktig kurs ved lekkasje/arbeid, noe som kan gi forsinket feilretting og økt risiko for feilbetjening.
- Tiltak: Etabler/monter innholdsfortegnelse/merking i fordelerskapet (kursoversikt) og merk rørkurser i henhold til hva de betjener.

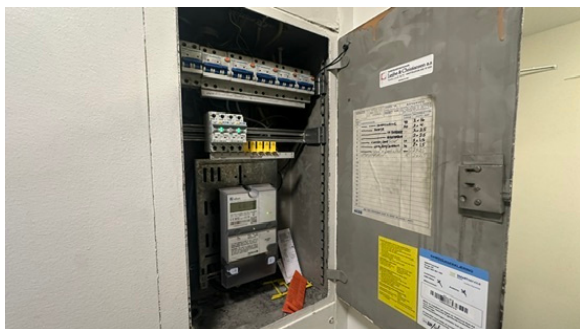
- Det er ikke montert komfyrvakt på kjøkkenet, selv om dette var et krav på oppføringstidspunktet. Komfyrvakt må monteres for å lukke avviket.
