# Tilstandsrapport

Sigurd Hoels vei 57, 0655 OSLO

Tilstandsvurdering med overordnet vedlikeholdsplan

Sigurd Hoels vei 41-63, 0655 OSLO

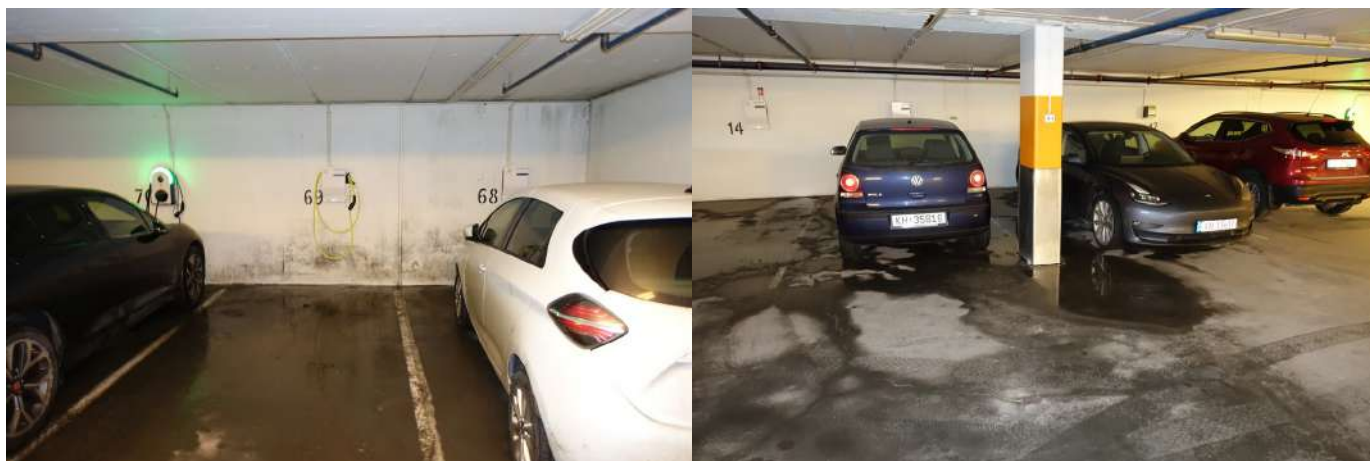
Stående vann mot vegg i garasjeanlegg.

Stående vann mot søyle i garasjeanlegg.

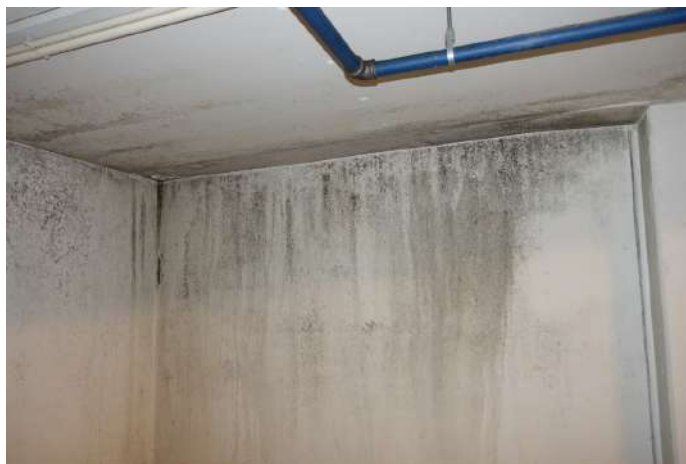
Mugg på vegg og himling i nedre del av p-kjeller.

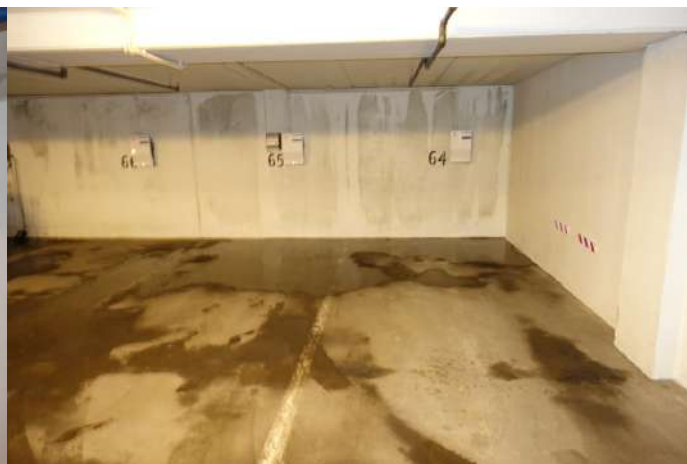
Mugg på vegg.

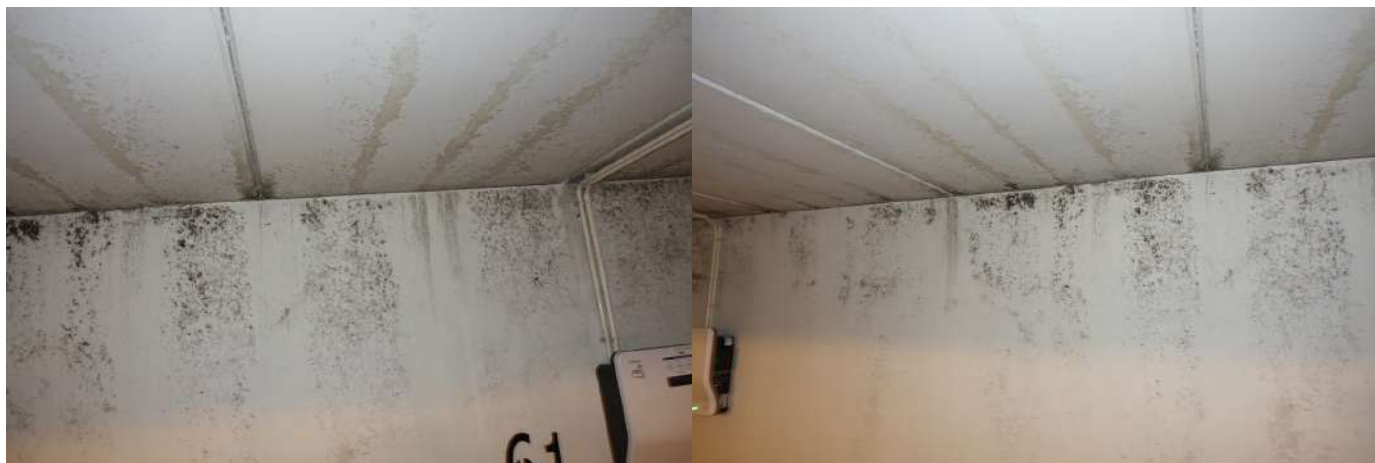
Mugg på vegg og himling i nedre del av p-  
kjeller.

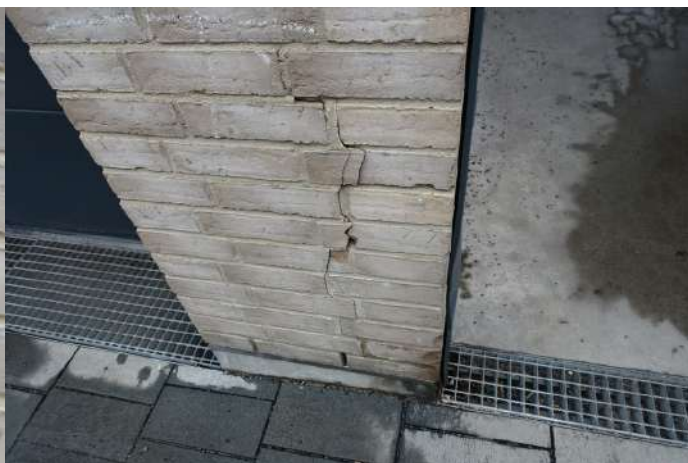
Eksempelbilde noe skader på teglfasade.

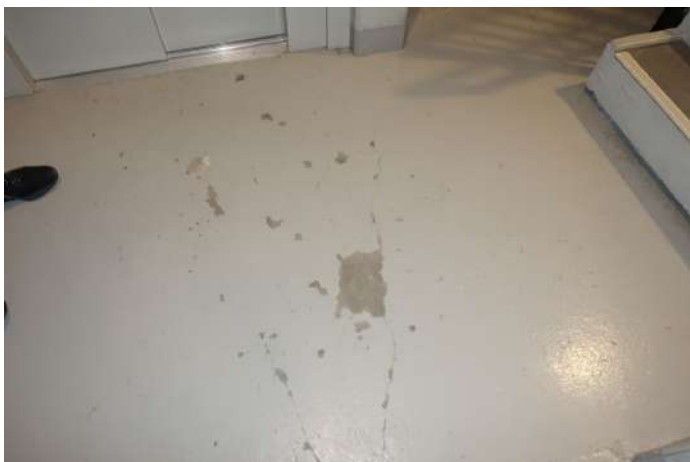
Noe malingsflassing på gulv.

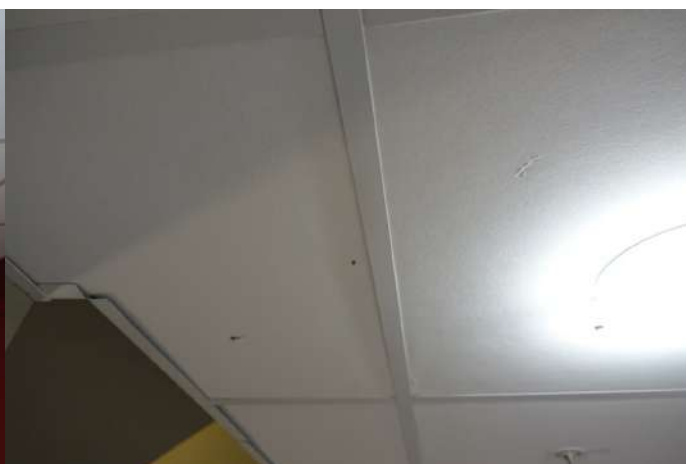
Himlingsplater med punktskader.

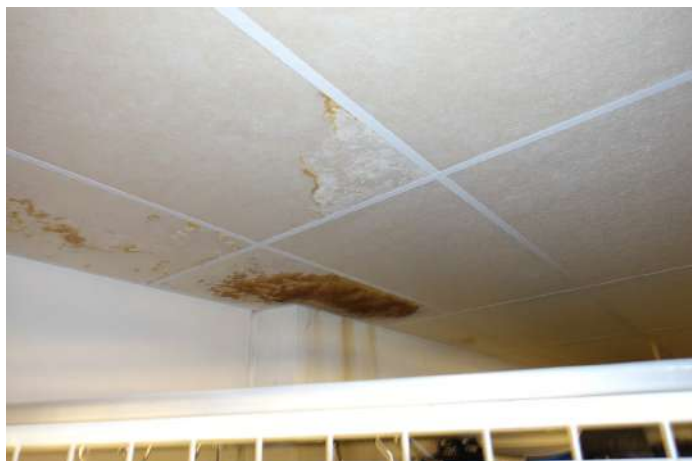
Himlingsplater med fuktskader.

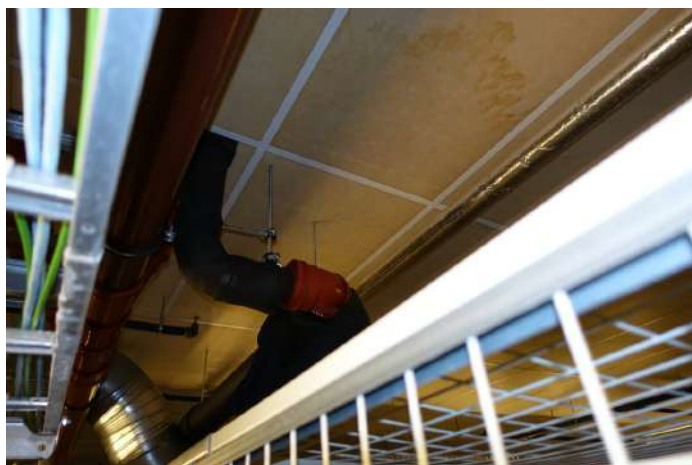
Bend som er sikret/tillegg klamret.

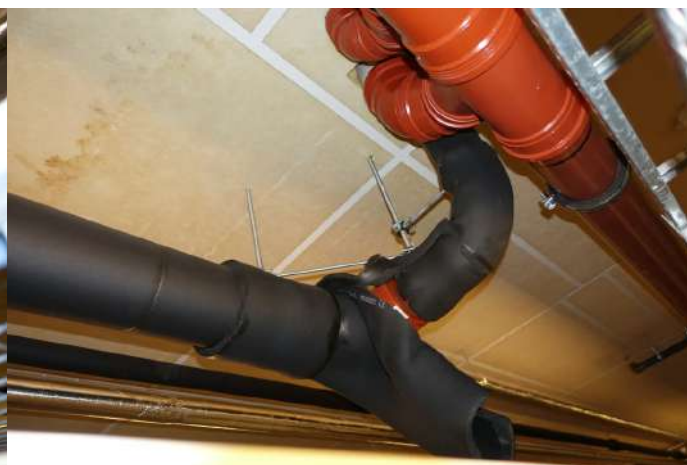
Bend som er sikret/tillegg klamret.

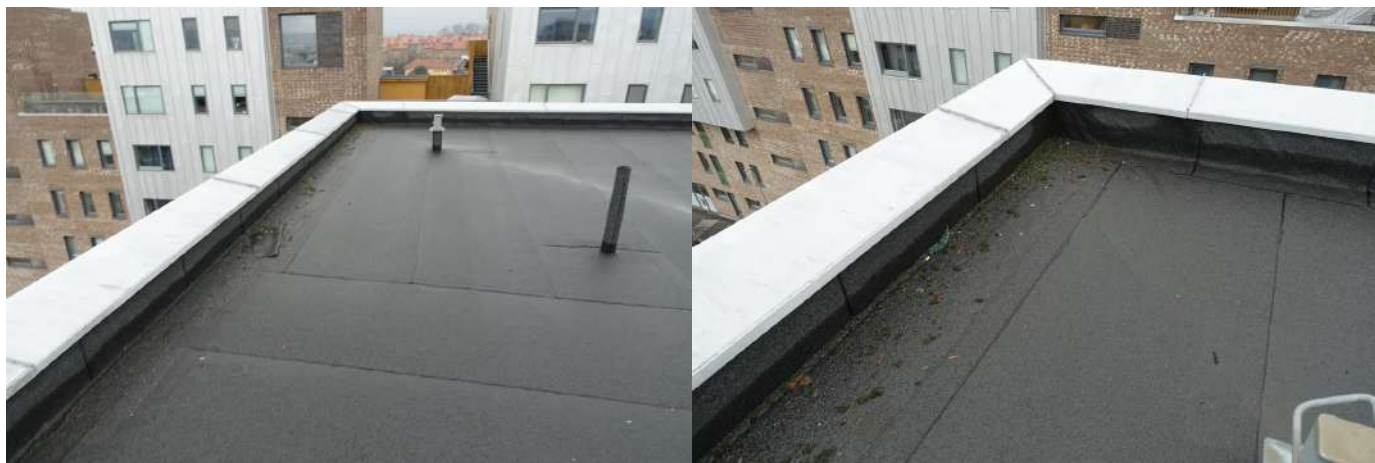
Tak tekket med asfaltbelegg.

Noe begroing på tak.

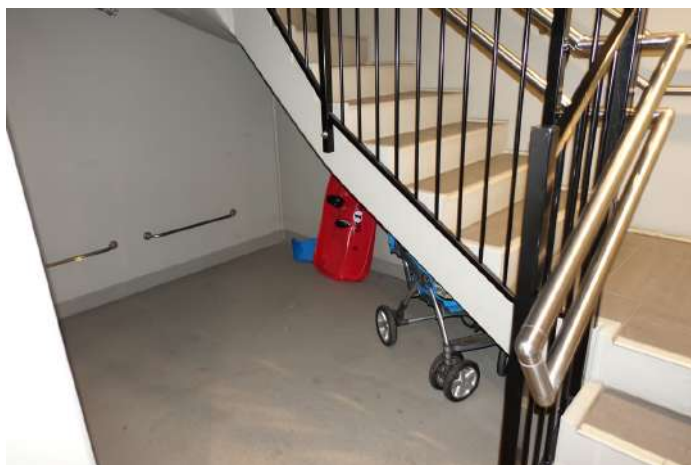
Noe lagring under trapp.
