Tilstandsrapport

Selveierleilighet

Fyrstikkalléen 9A, 0661 OSLO

Befaringsdato: 20.05.2026

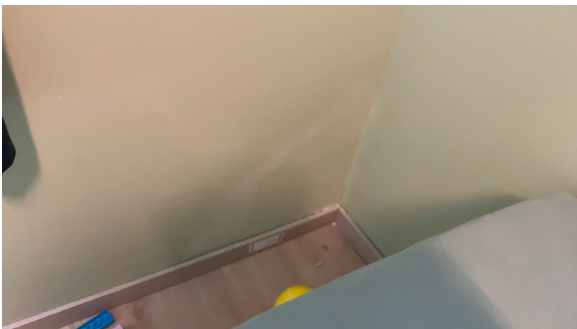
TG 2 Overflater

- Det er påvist fuktskader på overflater.

Det er registrert fuktutslag på vegg ved soverom. Rune Trandem fra Kaph Entreprenør AS har utarbeidet en skaderapport, hvor det fremgår at årsaken er kondens.

Årsakene til kondens er:

- Mangelfull lufting: Ingen eller utilstrekkelige lufterventiler via yttervegg
- Lufterventiler/spalter har vært lukket
- Møbler er plassert tett mot yttervegg uten tilstrekkelig luftgap
- Begrenset luftsirkulasjon i rommet

- Gjennomføre ytterligere undersøkelser og foreta utbedring av skade.

Det bør gjennomføres ytterligere undersøkelser for å avdekke årsaken til fuktutslaget på veggen ved soverommet.

Utbedring bør utføres for å hindre videre fuktskader og redusere risikoen for utvikling av sopp, råte og forringelse av inneklimate.

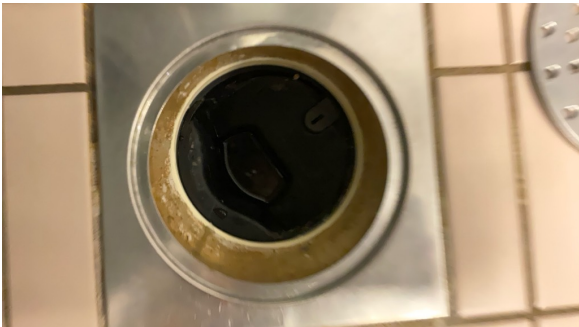
TG 2 Sluk, membran og tettesjikt

Det er plastsluk og ukjent tettesjikt/membran.

- Membran kan ikke konstateres (ikke synlig og det foreligger heller ikke dokumentasjon).
- Mer enn halvparten av forventet brukstid er passert på slukløsningen.

- Eldre sluk av plast er ofte utsatt for lekkasjer og særlig i overganger. Eventuelle lekkasjer kan medføre fuktskader på tilliggende konstruksjoner.
- Det må innhentes dokumentasjon. Manglende membran/tettesjikt medfører risiko for lekkasjer og fukt i konstruksjonen.

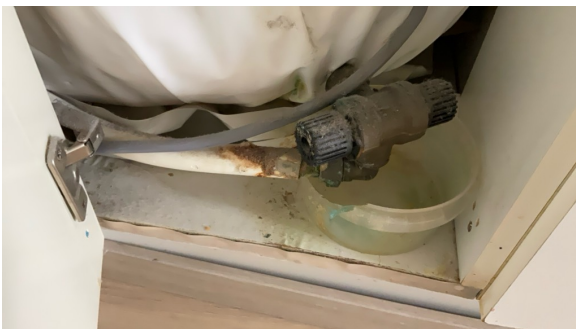
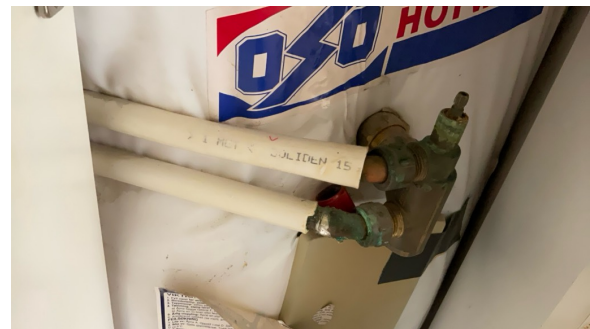
- Det er påvist avvik ifm understøttelsen av tanken.
- Det er ikke påvist tilfredsstillende avrenning eller annen kompenserende løsning fra varmtvannstank.

- Det er ikke behov for utbedringstiltak siden tanken fungerer i dag, men ut ifra alder kan skader plutselig oppstå på eldre tanker.
- Det bør etableres tilfredsstillende avrenning eller lekkasjesikring ved varmtvannstank.
- Det bør etableres tilfredsstillende el-tilkobling etter gjeldende forskrift.
- Det må gjøres tiltak på understøttelsen av tanken.

Det bør etableres tilfredsstillende avrenning og lekkasjesikring for å unngå vannskader ved eventuell lekkasje fra varmtvannstanken.

Understøttelsen av tanken må utbedres for å sikre stabilitet og forhindre skader.

Irr på kobberrør og drypp fra ekspansjonsventilen bør undersøkes og utbedres for å hindre korrosjon og ytterligere lekkasjer, da dette kan føre til vannskader og redusert levetid på anlegget.

Kostnadsestimat: Under 20 000
