# Tilstandsrapport

📍 Hans Nordahls gate 20, 0481 OSLO

# gnr. 79, bnr. 144, snr. 22

Rapportdato: 07.11.2025

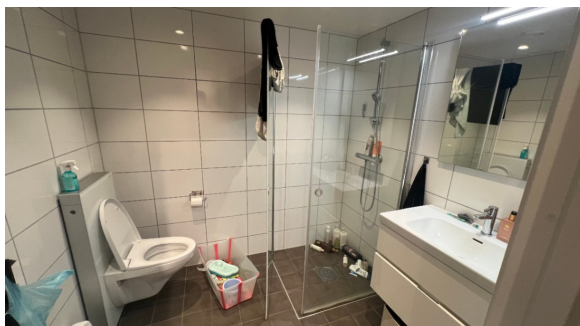
### 2. ETASJE > BAD

Alusluk med synlig membran og klemring.

Merk at sluk må renses jevning for å unngå lukt og tett sluk, samt for å forlenge slukets levetid.

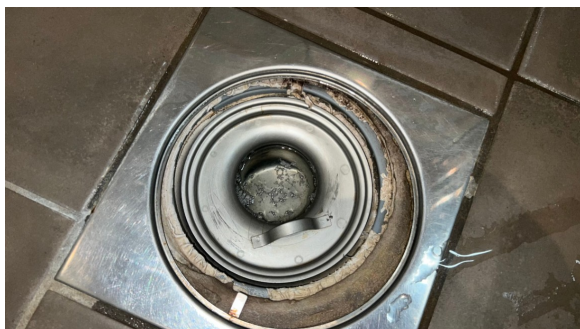
## 2. ETASJE > BAD

Det ble rutinemessig søkt etter fukt på typisk fuktutsatte steder (på innredning) med fuktindikator (Protimeter SM) på befaringen og det var ingen indikasjoner på fukt på befaringstidspunktet.

Det ble rutinemessig søkt etter fukt i dusjonens vegger med fuktindikator (Protimeter SM) på befaringen, og det var ingen indikasjoner på fukt. Fuktsøk gir kun en indikasjon og må ikke oppfattes som en garanti for baderommet. Gulv måles ikke

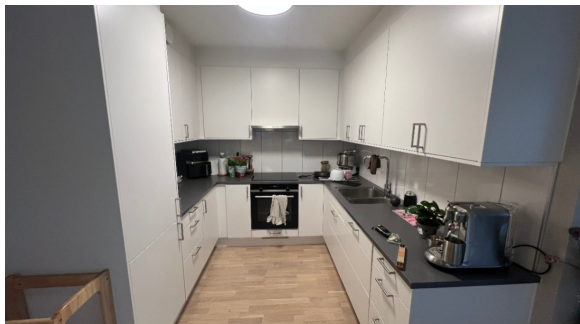
MARBODAL kjøkkeninnredning fra byggeår.  
Kjøkkenet holder en normal standard og fremstår som vedlikeholdt.  
Innredning med glatte, fabrikkklakkerte fronter.  
Laminat benkeplate med planlimt kum i rustfritt stål.  
Belysning via lyslist (LED) under overskap.  
Fliser på vegg over benkeplaten.  
Kjøkkenet har opplegg for platetopp, oppvaskmaskin, stekeovn og kombi kjøl/frys.

Aquastop/lekkasjevarsler med sensorer og magnetventil er installert.

Det ble rutinemessig søkt etter fukt på typisk fuktutsatte steder med fuktindikator (Protimeter SM) på befaringen og det var ingen indikasjoner på fukt.

Normal forventet bruksslitasje.  
Tilstandsgrad satt ut fra helhetlig vurdering av rommet og innredning.

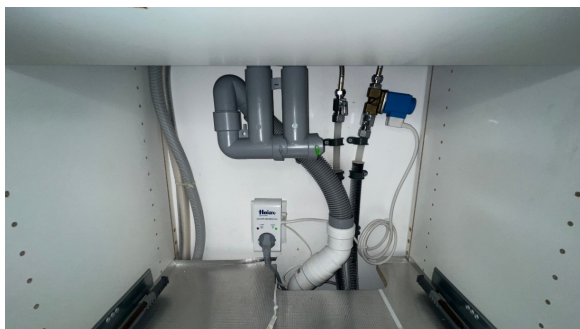
### TG 1 Avløpsrør

Interne og synlig avløpsrør i plast.

Det er ikke opplyst om feil eller mangler vedrørende bygningsdelene, og heller ingen synlige tegn til lekkasje.
