Tilstandsrapport

Leilighet i boligblokk

Nordahl Rolfsens vei 26 A, 5094
BERGEN

Befaringsdato: 28.11.2025

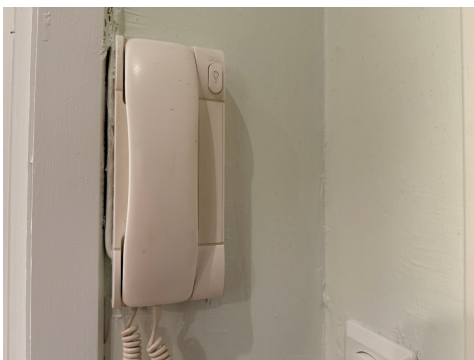
Ytterdør ble skiftet i 2013 og ytterdør på bad ble skiftet i 2005 - 2007.
Dørene har normal slitasje, alder tatt i betraktning.
Ytterdør på bad er boliglagets ansvar.

Dørtelefon i entre/gang.

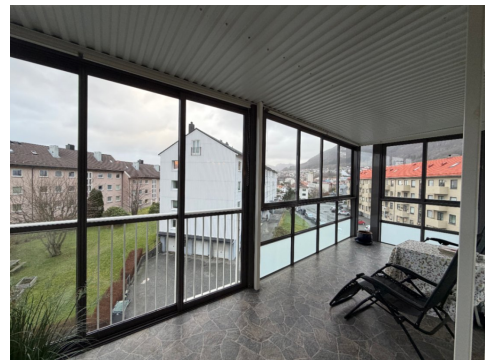
Innglasset balkong har normal slitasje, alder tatt i betraktning.

Innglasset balkong med utgang fra stue.

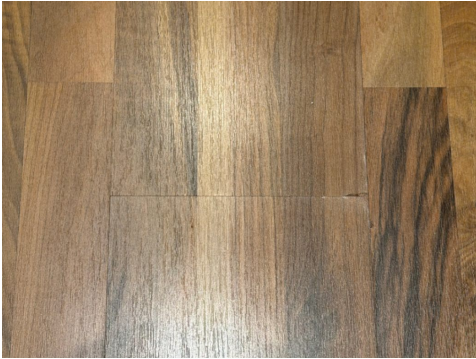
Fuktutsvelling i laminatskjøter i entre/gang.

Generell oppgradering av eldre overflater og påpekte punkter må påregnes for å lukke avviket.

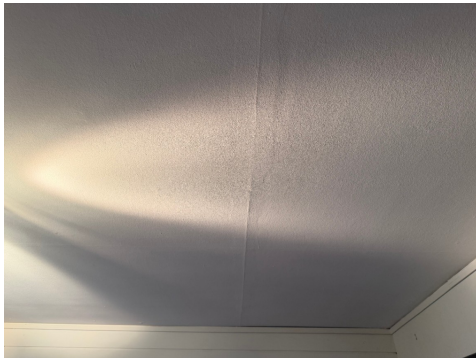
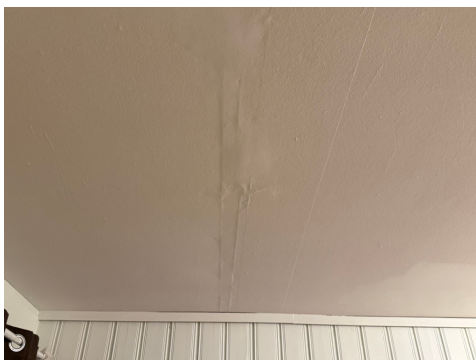
Ujevne overflater i himling på soverom.

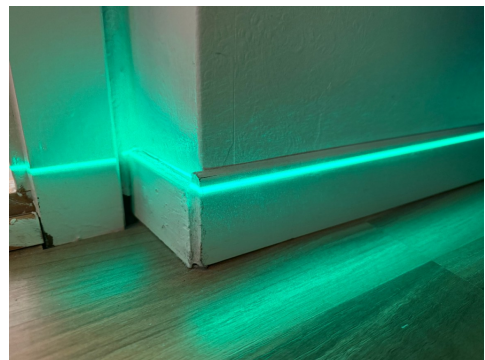
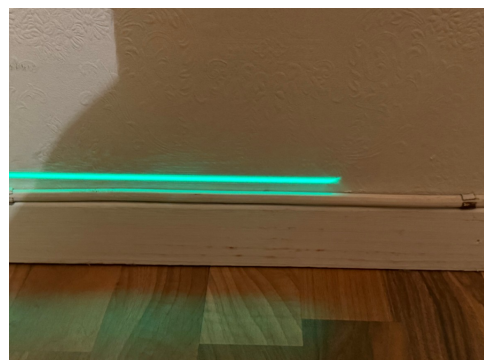
- Det er målt høydeforskjell på mellom 15-30 mm gjennom hele rommet. Tilstandsgrad 2 gis med bakgrunn i standardens krav til godkjente måleavvik.

Bilder viser skjevheter i gulv på det ene soverommet.

- For å få tilstandsgrad 0 eller 1 må høydeforskjeller rettes opp. Det vil imidlertid sjelden være økonomisk rasjonelt som et enkeltstående tiltak i en bolig som dette. Dersom boligen en gang skal renoveres, kan man vurdere slike tiltak.

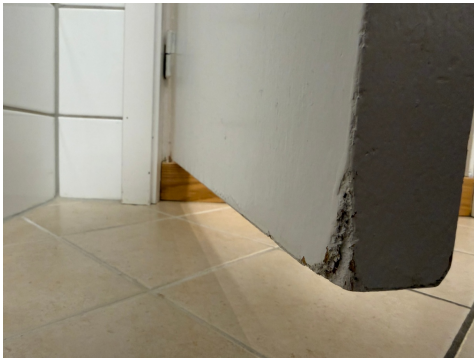
Fuktutsvelling/slitasje i nedre del av badedør.

Generell oppgradering, ev. utskiftning av eldre innerdører må påregnes for å lukke avviket.

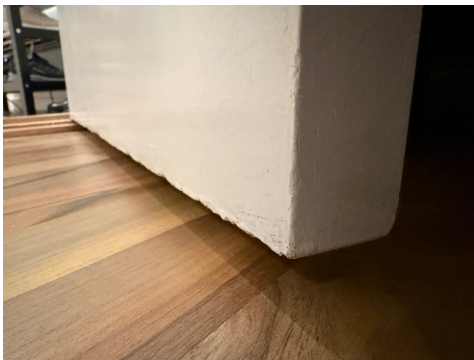
Slitasje i nedre del av innerdør mellom entre/gang - soverom.

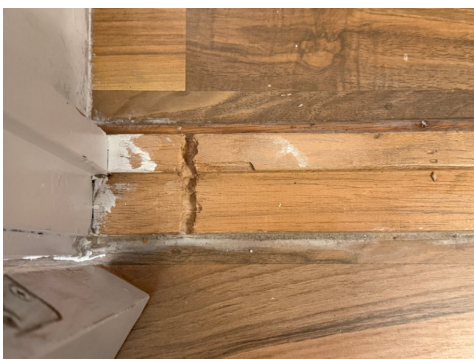
Merke i dørterskel mellom stue - soverom etter tidligere data kabel.

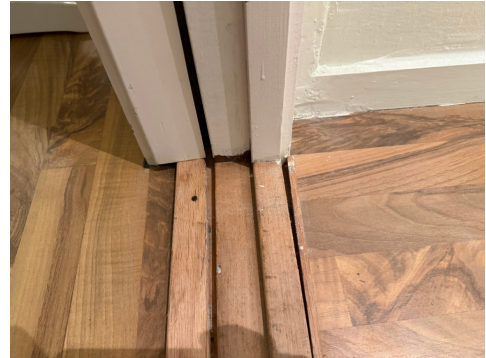
Ufagmessig utførelse på listverk v/ innerdør mellom entre/gang - soverom.

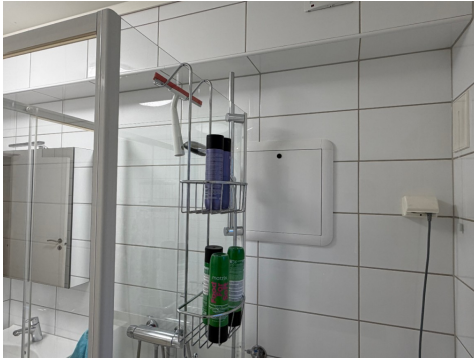
Vedr. rør i rør skap i våtsone: Ingen tiltak er nødvendig, siden det er montert dusjkabinett vil ikke rør i rør skap bli utsatt for direkte vannsprut/søl.

Rør i rør skap i våtsone.

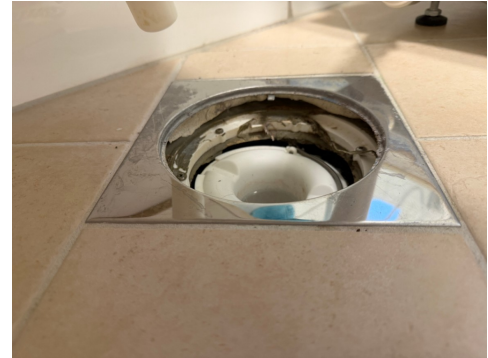
Plastsluk i gulv.

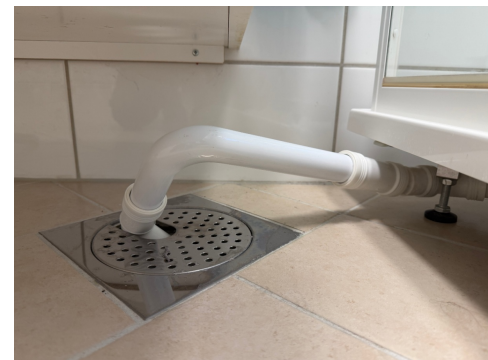
Sluk er plassert under baderomsinnredning. Det går avløpsrør fra dusjkabinett til sluk. Denne løsningen gjør at badet kun kan benyttes med lukket dusjkabinett.

Avløpsrør fra dusjkabinett til sluk.

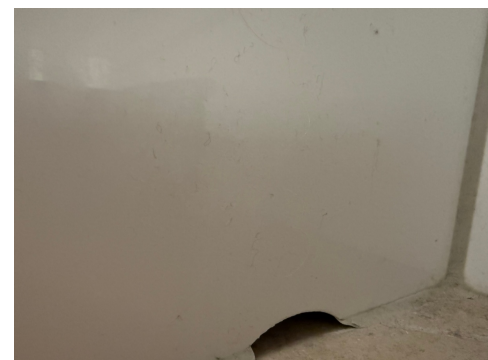
Drenshull v/ vegghegt toalett. Dersom det oppstår en lekkasje i kasse bak vegghegt toalett vil lekkasjevann bli synlig gjennom drenshull.

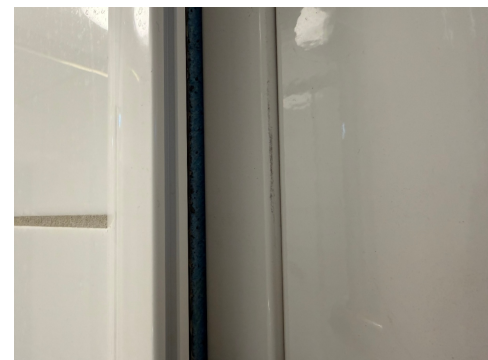
Synlig membranplate på vegg v/ rør i rør skap.

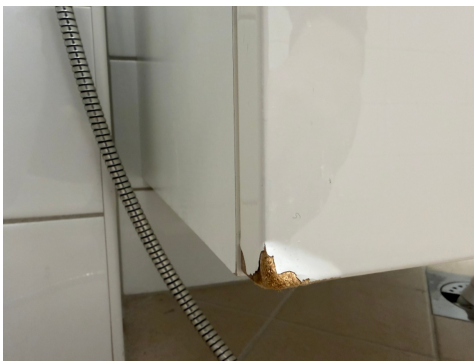
Det er riss/krakelering i servant. Baderomsinnredning har noe fuktutsvelling i nedre del. Det er merker på kant av bidé.

Fuktutsvelling i nedre del av baderomsinnredning.

Baderomsinnredning med servant og bidé må lokal utbedres, ev. skiftes for å lukke avviket.

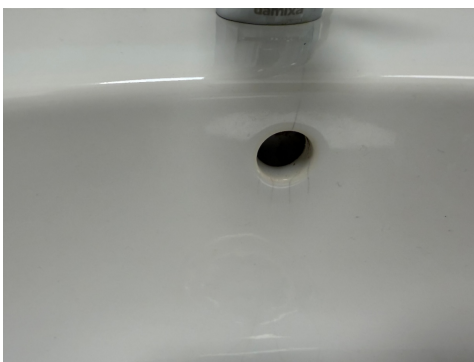
Riss/krakelering i servant.

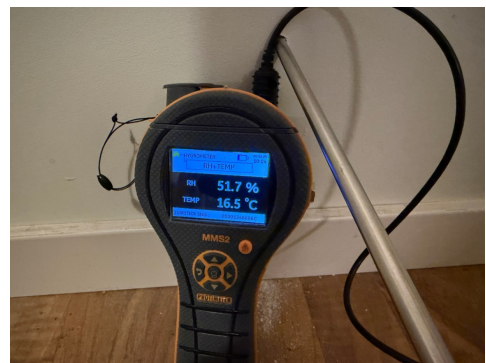
Hulltaking er foretatt på kjøkken. Relativ luftfuktighet ble målt med lang probe. Den viste relativ luftfuktighet på 51,7 % ved en temperatur på 16,5 grader.

Relativ luftfuktighet under 60 % anses å være tørt.

Måling av relativ luftfuktighet.

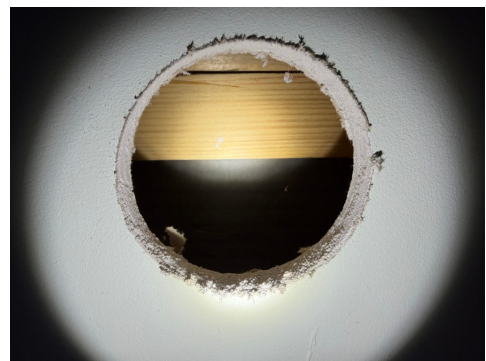
Synlig del av veggkonstruksjon etter hulltaking. Det er monteret hvit blindlokk etter hulltaking.

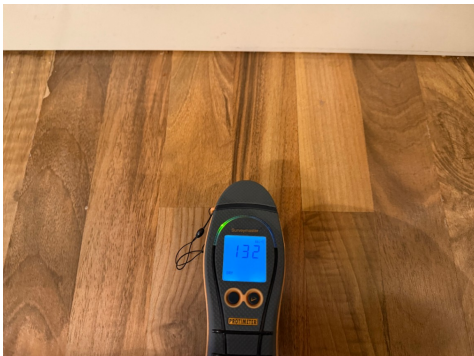
Ingen forhøyede fuktverdier ble registrert v/ utsatte områder.

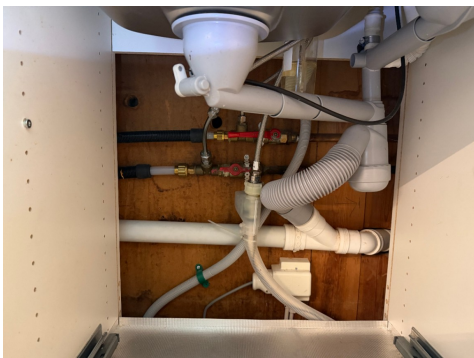
Røropplegg under vask.

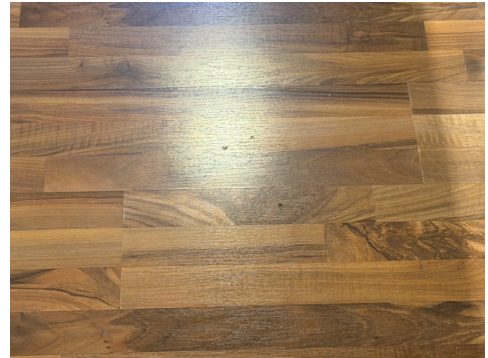
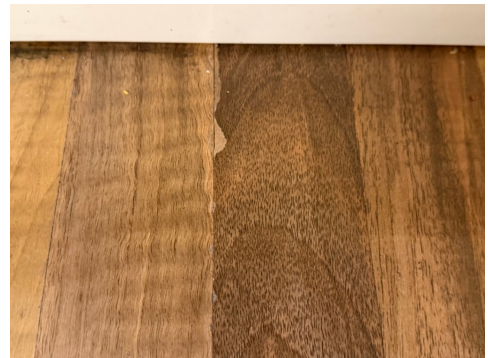
Fuktutsvelling i laminatskjøter.

Laminatgulv må lokal utbedres, ev. skiftes for å lukke avviket.

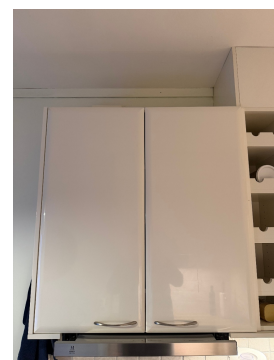
Kjøkkenventilator.

Om mulig bør det etableres ventilasjonskanal ut i det fri fra ventilator (uttak gjennom yttervegg). Undersøk med boliglaget om dette er tillatt før det eventuelt utføres.

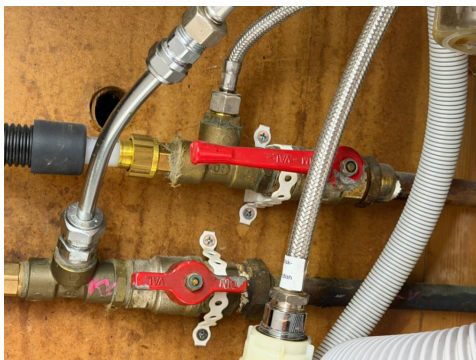
Stoppekran på eldre røropplegg gir en viss risiko for lekkasje og skader
v/ bruk/testing. Jeg har derfor ikke testet at stoppekran fungerer.

Stoppekraner i kjøkkenskap.

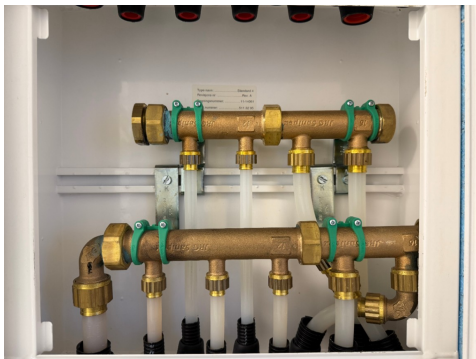
Ingen tegn til fukt/kondens i rør i rør skap. Rør i rør skap bør sjekkes for
ev. lekkasje 2 ganger årlig.

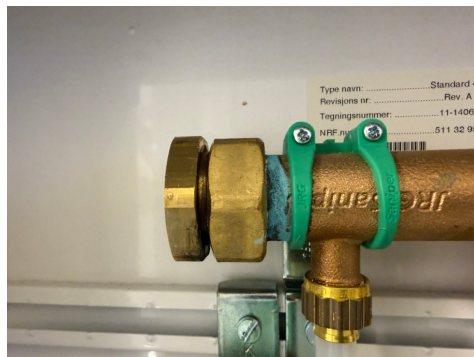
Noe irr på enden av samlestock i rør i rør skap. Ingen tegn til
fukt/kondens på befaringsdagen.

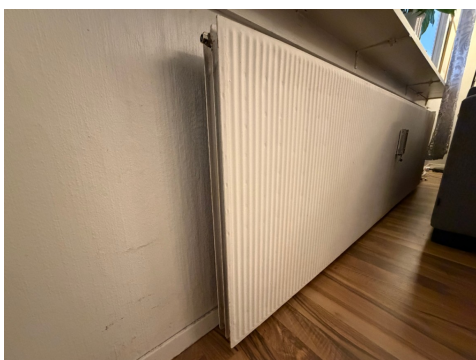
Leiligheten har en eldre radiatorovn i stue. Felles varmtvann via sentralfyr. Varmtvann inkl i felleskostnader.

Eldre radiatorovn i stue.
