# Tilstandsrapport

Halvpart av tomannsbolig

Fanastølen 20, 5244 FANA

Befaringsdato: 27.01.2026

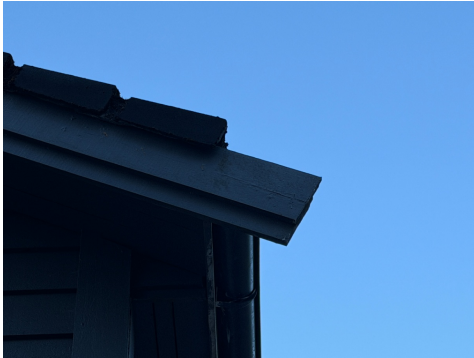
Det bør vurderes å montere beslag på kanten av den nedre delen av vindskibord, da denne delen er spesielt utsatt for fukt, slitasje og råte.

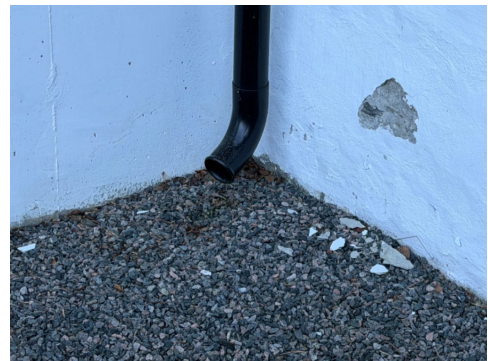
Nedløpsrør er avsluttet inntil grunnmuren. Det fører til unødvendig fuktpåvirkning inntil grunnmuren i det aktuelle område. Nedløpsvann bør ledes vekk i rør og vekk fra grunnmuren.

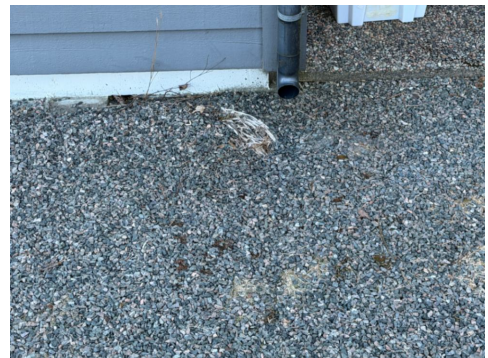
Nedløpsrør er avsluttet inntil grunnmuren. Det fører til unødvendig fuktpåvirkning inntil grunnmuren i det aktuelle område. Nedløpsvann bør ledes vekk i rør og vekk fra grunnmuren.

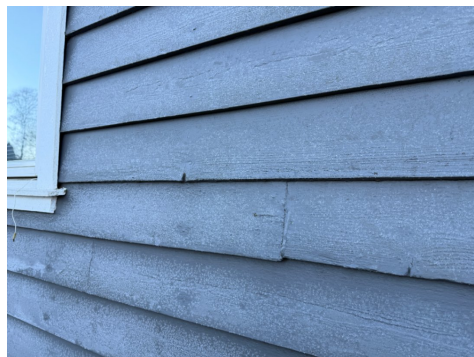
Slitasje og væroppsprukke kledningsbord utenfor kjøkkendel.

Overvåk tilstanden, foreta utskiftninger v/ behov. Tidspunkt for eventuell utskifting av ytterkledning er vanskelig å anslå da dette vil variere ut i fra klimatiske forhold, vedlikeholdintervall etc. Fasader med stedvis malingsflass bør vedlikeholdes til våren.

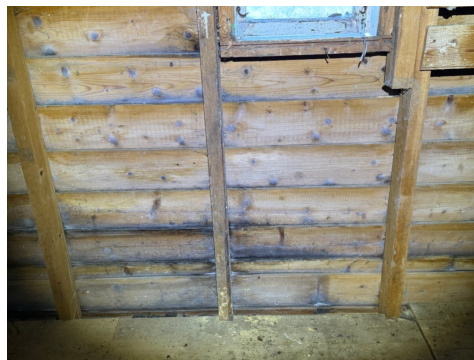
Misfarging på bakside av ytterkledning på endevegg. Synlig på koffertloft.

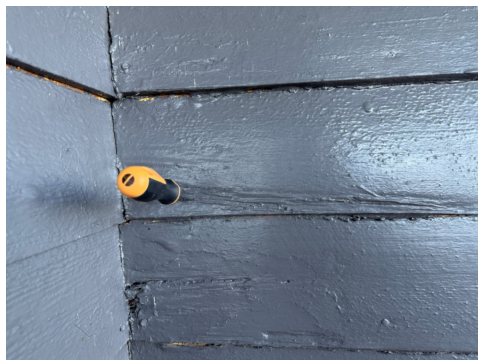
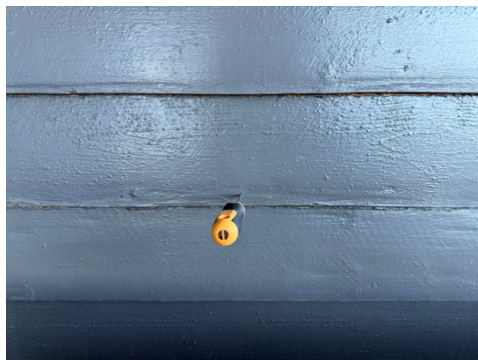
- Det er påvist spredte råteskader i bordkledningen.
- Det er ingen eller liten lufting i nedre kant av kledning mot grunnmur.
- Det er ingen musesperre i nedre kant av konstruksjon.
- Det er påvist andre avvik:

Råteskader i kledningsbord v/ terrasse.

- Råteskadet trekledning må skiftes ut.
- Andre tiltak:
- Råteskader i bordkledningen kan fortsette å utvikle seg både i tilliggende bordkledning og til bakenforliggende veggkonstruksjon, dersom en ikke foretar tiltak.

Ytterkledning utenfor terrassedel som har råteskader flere steder bør skiftes i sin helhet. Det bør foretas utbedringer i bakenforliggende konstruksjoner dersom det blir oppdaget avvik som råte, mit etc.

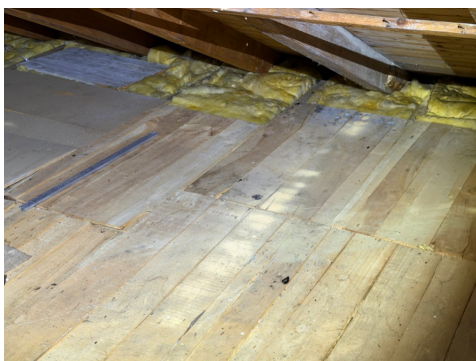
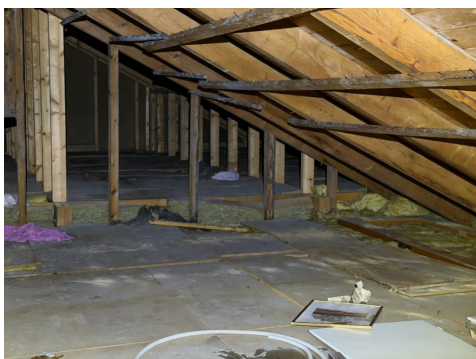
Det er mitdryss flere steder i takkonstruksjonen. Dvs. at det er aktivt i trevirke. Det er viktig å holde lavt fuktnivå og ha god lufting på koffertloft for å forebygge skader. Det er ikke unormalt med mit i takkonstruksjon i bygninger fra denne tiden på vestlandet. Det er kondens og frost på underside av sutak flere steder. Det er misfarging i sutak flere steder. Det er ikke tegn til plast/dampsperre i himling i 2-etg.

Mitdryss på koffertloft.

Det bør lages luftespalte i nedre del av takkonstruksjonen. Det bør foretas tiltak av skadedyrkontroll for å fjerne og forhindre aktivitet av skadedyr på koffertloft.

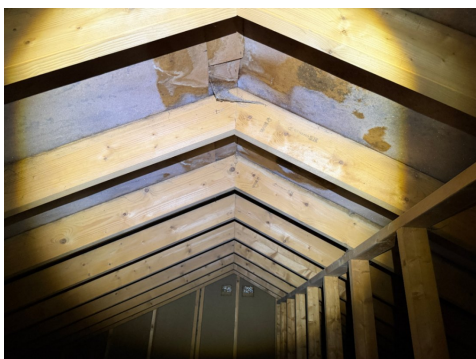
Kondens og frost på undside av sutak.

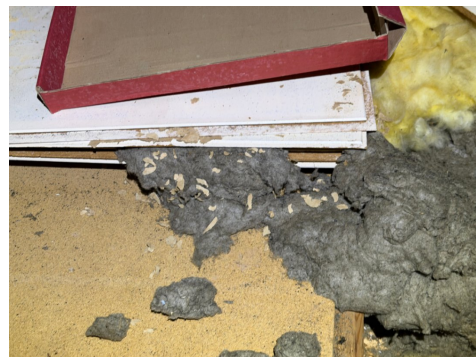
Oppspist papir indikerer aktivitet av mus.

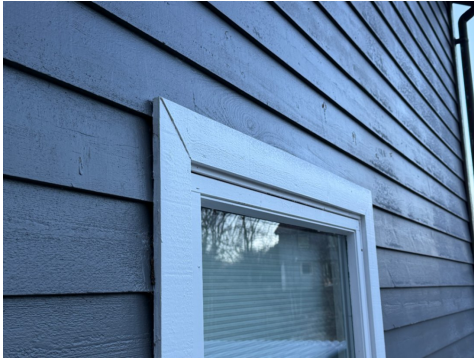
Manglende skråbord over vindu øker faren for fuktinntrenging.

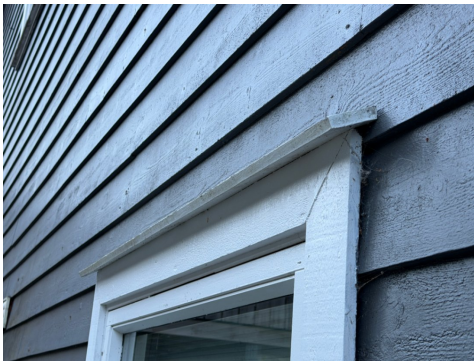
Det er ikke beslag over skrående vannbord over vinduer. Det øker faren for fuktinntrenging, spesielt på værutsatte sider. Det bør monteres beslag oppå skrående vannbord og inntil/bak kledningsbord.

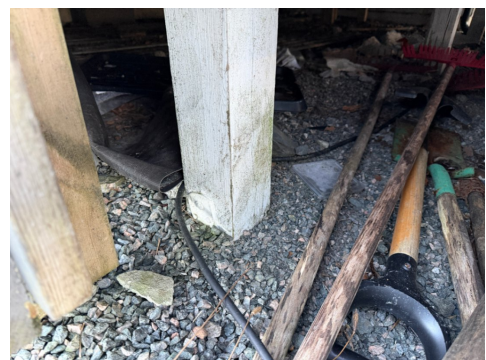
Søyler går helt ned til terreng/grus. Det fører til unødvendig fuktpåvirkning i nedre del. Løsning bør utbedres.

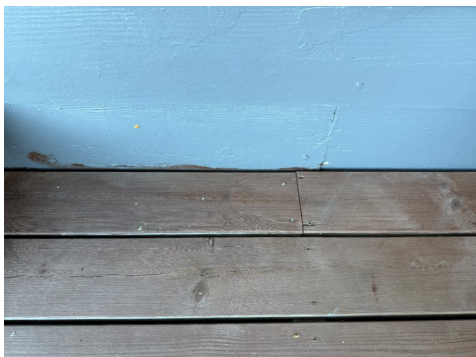
Ingen beslag i overgang kledning - terrasse.

Overgang mellom overbygd del - ytterkledning bør undersøkes nærmere og utbedres. Det bør monteres beslag i overgang kledning - terrasse.

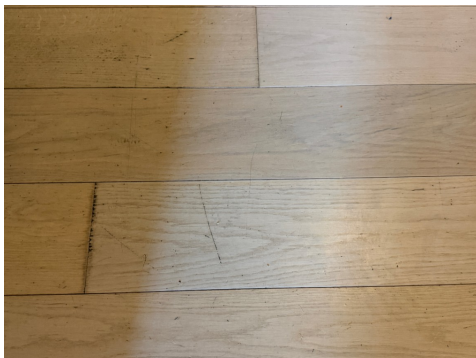
Slitasje/striper i parkettgulv i entre/gang.

Furu- og parkettgulv bør slipes/behandles, ev. skiftes dersom striper/hakk er for dype.

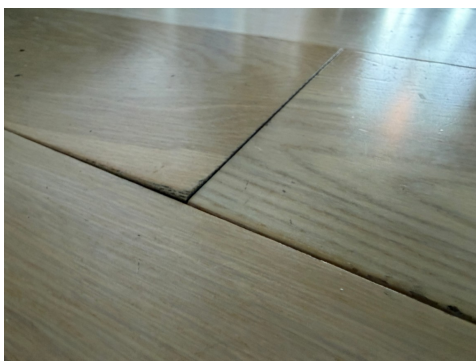
Liten opphøyning i parkett skjøt på kjøkken.

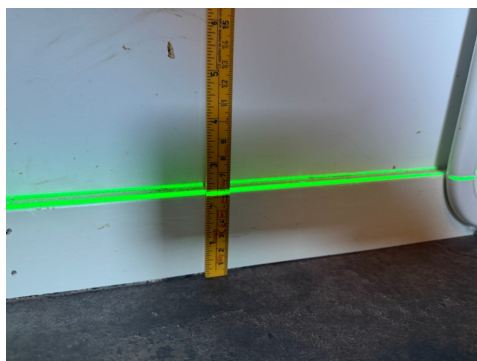
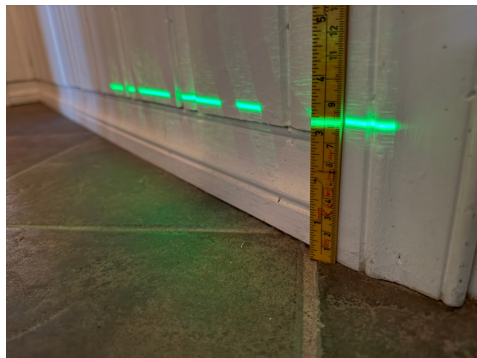
- Det er målt høydeforskjell på mellom 15-30 mm gjennom hele rommet. Tilstandsgrad 2 gis med bakgrunn i standardens krav til godkjente måleavvik.

Bilder viser skjevheter i gulv i gang.

- For å få tilstandsgrad 0 eller 1 må høydeforskjeller rettes opp. Det vil imidlertid sjelden være økonomisk rasjonelt som et enkeltstående tiltak i en bolig som dette. Dersom boligen en gang skal renoveres, kan man vurdere slike tiltak.

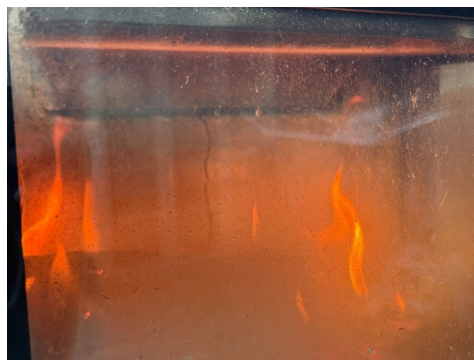
Det er sprekk i ildfast stein inni peisovn.

Sprekk i ildfast stein inni peisovn.

Ildfast stein med sprekk inni peisovn må skiftes v/ behov.

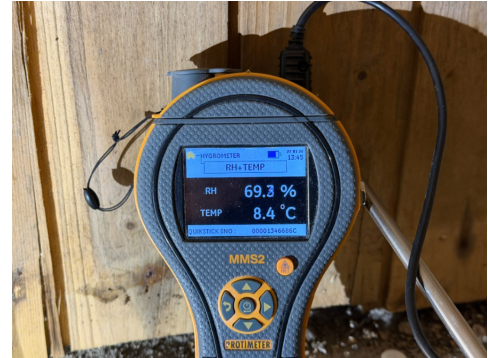
Relativ luftfuktighet ble målt med lang probe. Den viste relativ luftfuktighet på 69,3 % ved en temperatur på 8,4 grader.

Måling av relativ luftfuktighet.

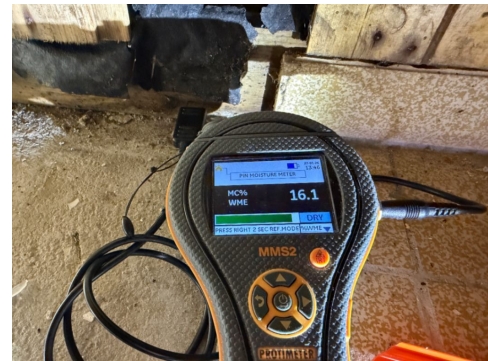
Trefukt/vektprosent med ble målt med pigger. Det viste vektprosent på 16,1 %.

Måling av trefukt/vektprosent.

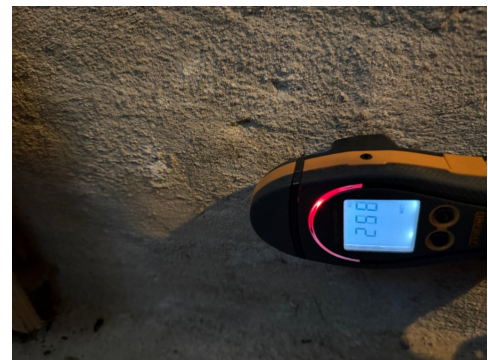
Det er saltutslag noen steder på innside av grunnmur. Forhøyede fuktverdier ble registrert. Oppforet tregulv kombinert med uisolert betonggulv anses å være en risikokonstruksjon. Det er fuktmerker flere steder på panel i bod i u-etg. Relativ luftfuktighet inni påforet vegg er i øvre sjikt. Påforede kjellervegger, kombinert med eldre drenering, anses å være en risikokonstruksjon. Pga overnevnte forhold og målinger kan det være avvik/skader i konstruksjon dersom man åpner vegger. Påforet vegg mot terreng er påmontert forhudningspapp. Dette var vanlig på 1970 - 1990-tallet, men blir i dag sett på som en risikokonstruksjon og er mulig årsak til fuktskader.

Forhøyede fuktverdier på innside av grunnmur i u-etg.

Det anbefales å fjerne påforede vegger/panel i u-etg. Påforede vegger i kjeller frarådes, da kjellere ofte er utsatt for fukt. Hulrommet bak veggen kan samle fukt, som kan føre til mugg, råte og dårlig innneklima. Bruk heller fuktbestandige materialer eller isoler på utsiden av veggen, om mulig. Det bør vurderes å montere rotoravfukter i u-etg.

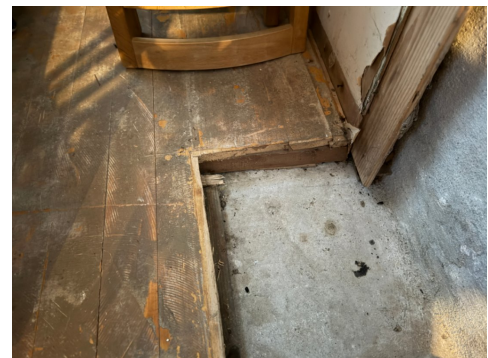
Oppforet tregulv i fellesarealer i u-etg. Må anses å være en risikokonstruksjon. Oppforet tregulv bør fjernes, spesielt v/ en oppgradering.

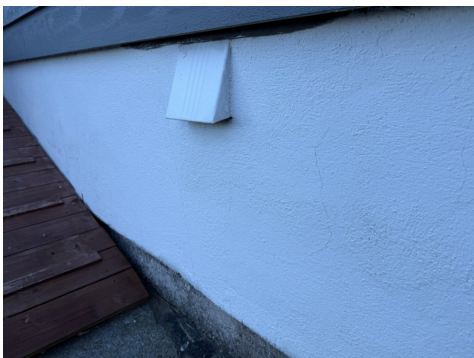
Ventil i grunnmur indikerer at det er krypkjeller under det ene soverommet.

Det bør lages tilkomstluke til krypkjellerdel. Det bør lages flere ventiler i grunnmur v/ krypkjeller.

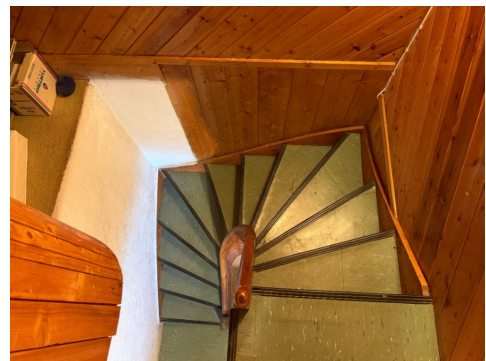
Ingen rekkverk i trapp til u-etg. Avvik registrert i HMS punkt.

Generell oppgradering må påregnes hvis man ønsker dagens standard.

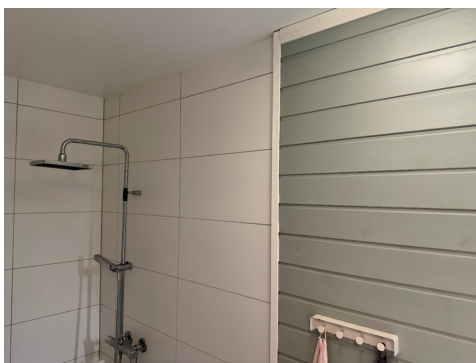
Panel i våtsone.

Det bør monteres sprutsikker overflate på utsiden av panel i våtsone.

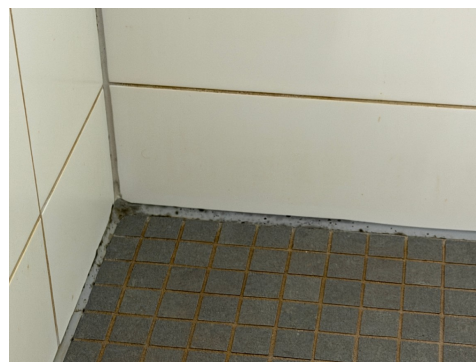
Svertesopp i silikonfuger i dusjsone.

Silikonfuger med svertesopp bør lokal utbedres, ev. skiftes av fagperson.

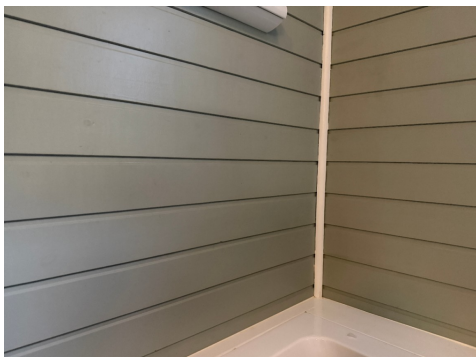
Panel i våtsone v/ badekar.

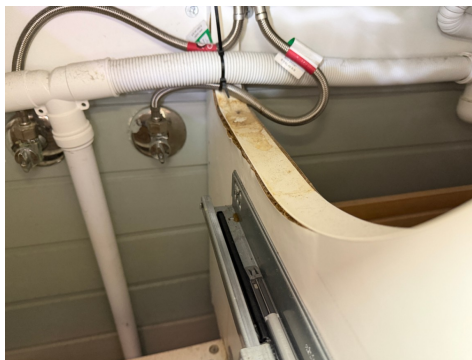
Fuktutsvelling i baderomsinnredning.

Baderomsinnredning med servant må lokal utbedres, ev. skiftes for å lukke avviket.

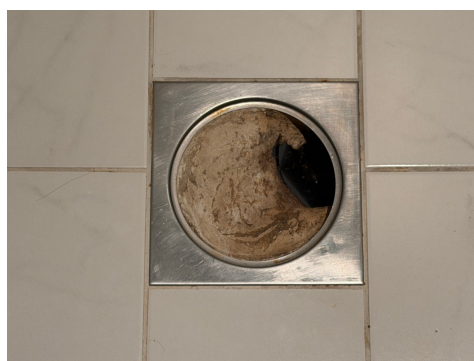
Eldre plastsluk i dusjsone.

Det er opp til ny eier å vurdere oppgradering. For å oppfylle dagens krav til våtrom, medfører dette betydelige utgifter. Det anbefales også å skifte, vann- og avløpsledninger og sluk i forbindelse med en eventuell oppgradering. Dersom våtrommet har varmekabler bør disse også skiftes v/ oppgradering.

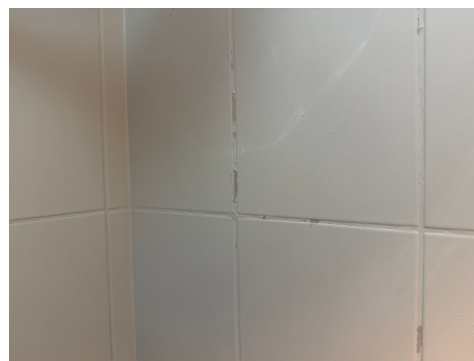
Noe malingsflask på veggfliser.

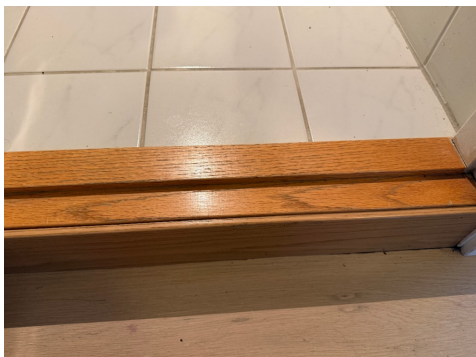
Feil type dørterskel på bad. På bad skal dørterskel være flat slik at det blir tilluftspalte under dørblad.

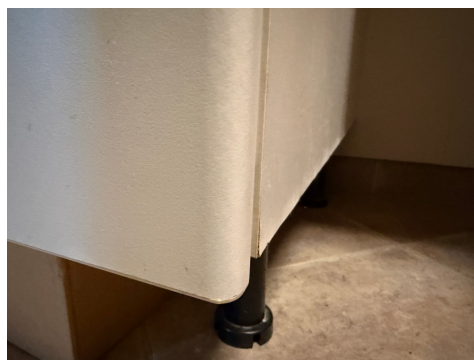
Fuktutsvelling i nedre del av innredning/skap.

Fungerer med dagens tilstand.

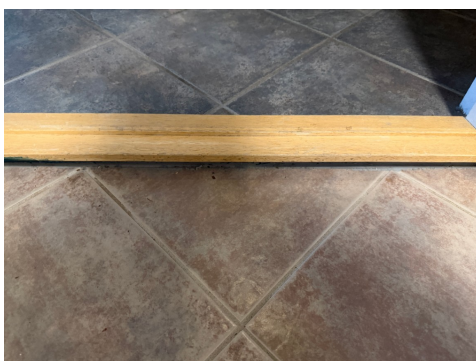
Feil type dørterskel på vaskerom. På vaskerom skal dørterskel være flat slik at det blir tilluftspalte under dørblad.

Dørterskel bør skiftes slik at det blir tilluftspalte under dør. Ingen ventilasjon eller feil på ventilasjonsløsning i våtrom gir økt fuktbelastning, noe som igjen kan føre til muggvekst, fuktutsvelling på innredning etc. Det er derfor viktig at det er tilluft v/ dør og godt avtrekk.

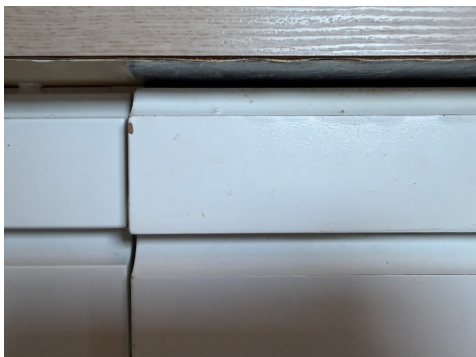
Noe slitasje/svelling på skapfront og benkeplate v/ oppvaskmaskin. Må anses å være normal slitasje.

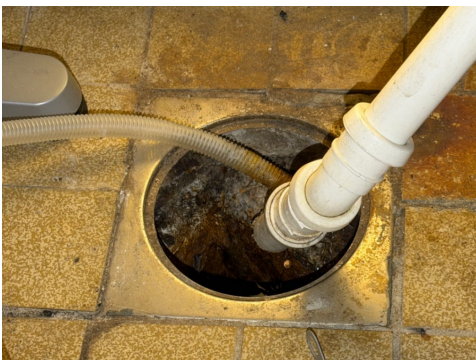
Eldre støpejernsluk i gulv i innredet bod. Innredet bod fremstår med eldre standard og generell oppgradering og utbedringer må påregnes.

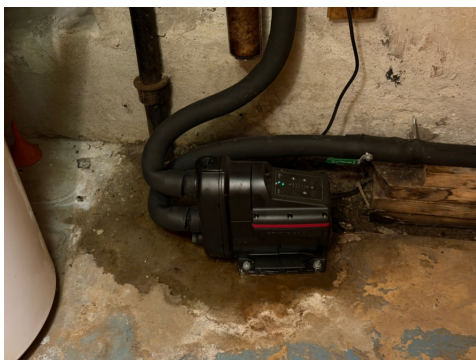
Fukt rundt trykktank i u-etg.

Det bør etableres drengsrør fra rør i rør skap til rom med sluk. Fuktproblematikk rundt trykktank i u-etg bør undersøkes nærmere og utbedres.

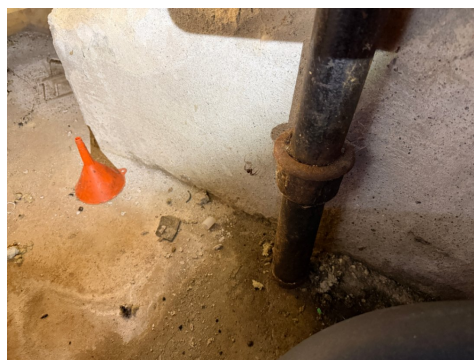
Rust på eldre avløpsrør i u-etg.

Avløpsrør på koffertloft bør undersøkes nærmere av rørlegger. Utbedringer må påregnes v/ behov.

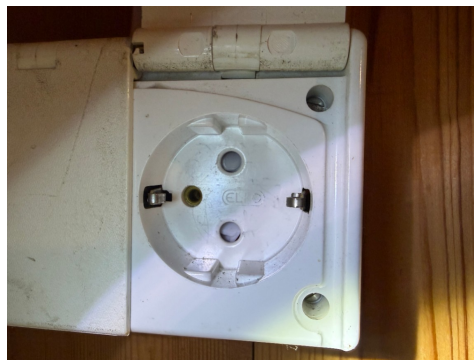
Ingen tegn til varmgang i stikkontakt til 198 litersvarmtvannstank. Stikkontakt bør allikevel skiftes til fast el. tilkobling for å unngå varmgang og brannfare.

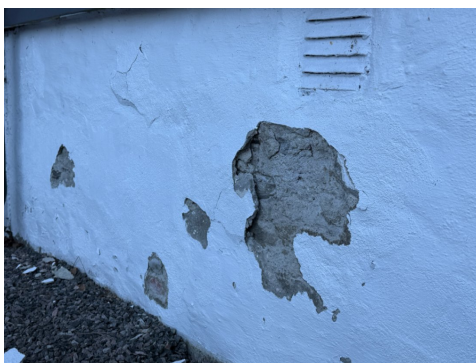
Løs puss på grunnmur.

Grunnmur bør vedlikeholdes og repareres i område hvor det er løs puss.
