# Krokåsvegen 84

## 5308 KLEPPESTØ

### Tilstandsrapport

### Eierskifte

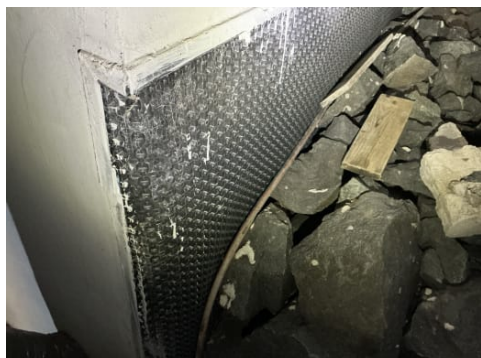
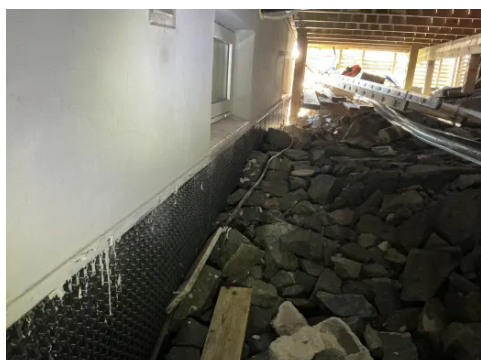
Det er ikke mulig å vurdere dreneringen med sikkerhet i forhold til funksjonalitet ut fra visuell besiktelse. Det kan være flere forhold under bakkenivå (vannårer i fjell/terreng, tilsig av fukt etc) som kan ha negativ betydning.

Ikke funnet nevneverdige avvik basert på visuell kontroll.

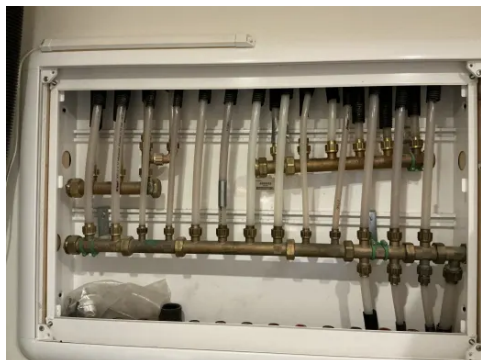
Mangler kursoversikt i fordelerskap (TG 2)  
Noe korrosjon på fordelerstamme men ingen synlige aktive lekkasjer.

Anbefaler å få utarbeidet kursoversikt i fordelerskap.

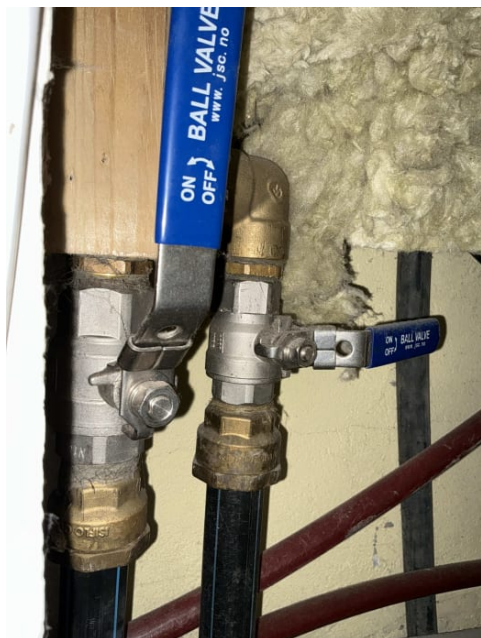
Stoppekran på teknisk rom.

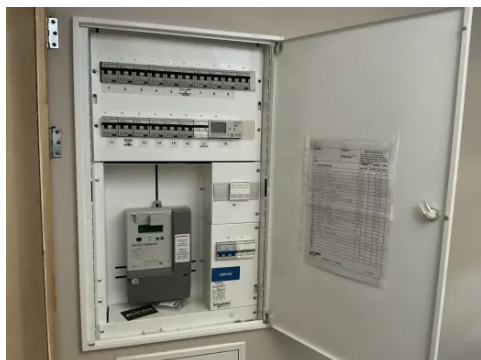
Sikringsskap hoveddel

Eier opplyser om at det er gjennomført en elkontroll i senere tid, men dokumentasjon på kontrollen er ikke framlagt.  
Anlegget er utover dette ikke vurdert av bygningsesakkyndig.

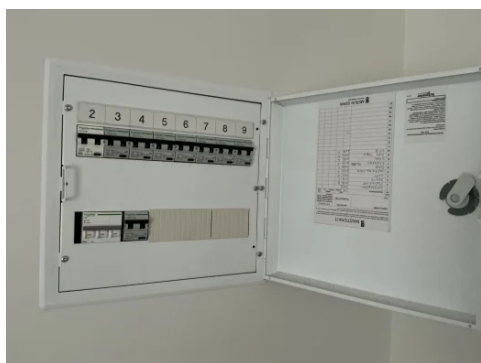
Sikringsskap utleiedel

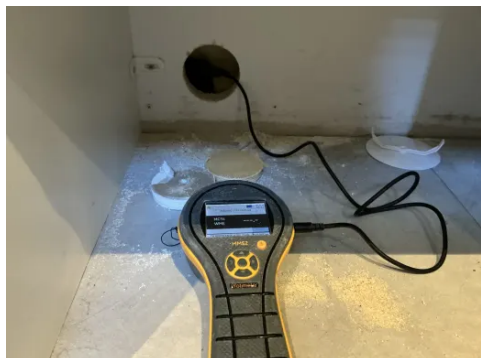
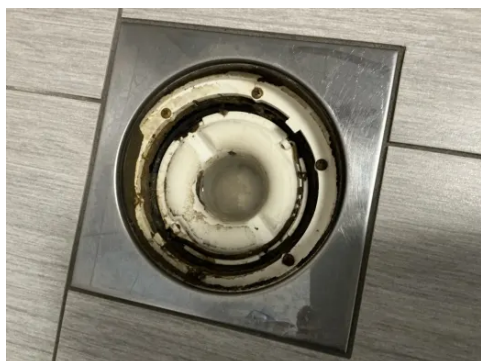
Er det påvist avvik ved utførelsen av membran/tettesjikt/klemring rundt sluk?	Nei
Er det påvist tegn på utettheter f.eks. rundt rørføringer eller andre overganger?	Nei
Er det påvist feil utførelse, feil materialvalg, eller skader i tettesjikt med fare for fuktskade?	Nei
Har membran/tettesjikt nådd en alder som gir økt risiko for skader eller følgeskader?	Nei
<b>Oppsummering av membran, tettesjikt og sluk</b>	<b>TG-2</b>
<p>Det gjøres spesielt oppmerksom på at tekking (membran og mansjetter) ikke er kontrollerbare fordi dette bare kan gjøres ved å demontere fliser. Denne type destruktive undersøkelser blir aldri foretatt ved en tilstandskontroll for denne type rapport.</p> <p>Ikke funnet nevneverdige avvik basert på visuell kontroll i sluk. TG 2 pga alder (10 år)</p>	
<b>Anbefalte tiltak membran, tettesjikt og sluk</b>	
Fungerer med dette avviket (alder)

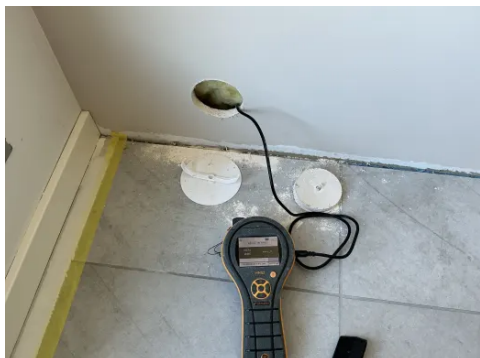
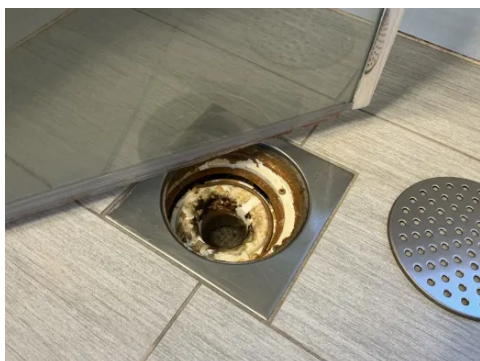
Fungerer med dette avviket da det er fall til sluk. Men viktig å være obs på at fall er noe svakt med hensyn til bruken av rommet.

Ikke funnet nevneverdige avvik basert på visuell kontroll i sluk.  
TG 2 pga alder (10 år)

Fungerer med dette avviket (alder)
