Tilstandsrapport

Enebolig

Melkvikveien 31, 7242 KNARRLAGSUND

Oppdragsnr.: 18855-1796

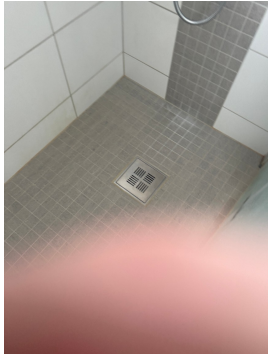
1. ETASJE > BAD

Det ble foretatt hulltaking i gang i vegg mot dusj plass og det ble ikke registrert indkassjoner på skadelig fukt.

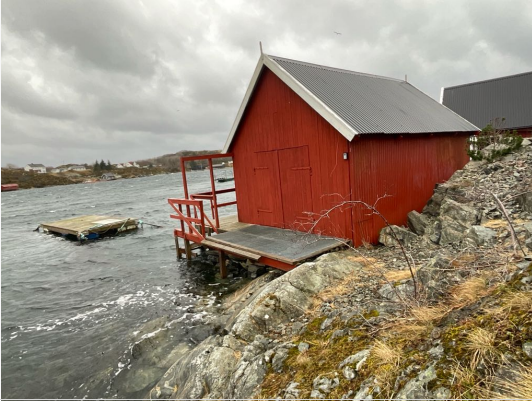
Naust

Bygget er ikke tilstandsvurdert ihht Forskrift til avhendingslova og NS3600. Dette er kun en enkel beskrivelse.

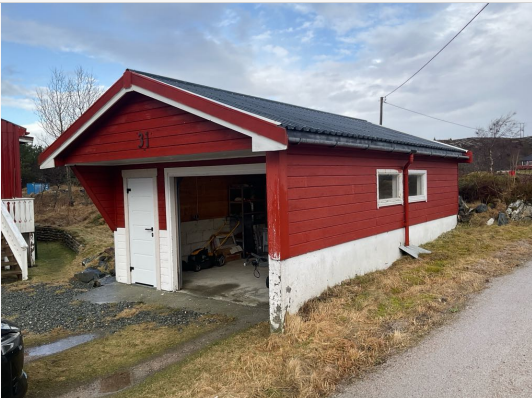
Garasje

Garasjen har støpt gulv, ringmur/vegger i en kombinasjon av leca og tre. Utvendig kledd med liggende panel, taket er et saltak tekket med metallplater. Leddport i metall med elektrisk portåpner. Selger opplyser at det forekommer noe lekkasjer i tak. Noe reparasjon og utskiftninger er generelt påregnelig. Bygningen er ikke undersøkt/tilstandsvurdert ut over dette da det ikke inngår i undersøkelse iht NS 3600. Kun enkel visuell besiktigelse og beskrivelse av bygningen er foretatt.
