# Tilstandsrapport

Boligbygg med flere boenheter

Rosenfinkringen 3 E, 2032 MAURA

Befaringsdato: 29.01.2026

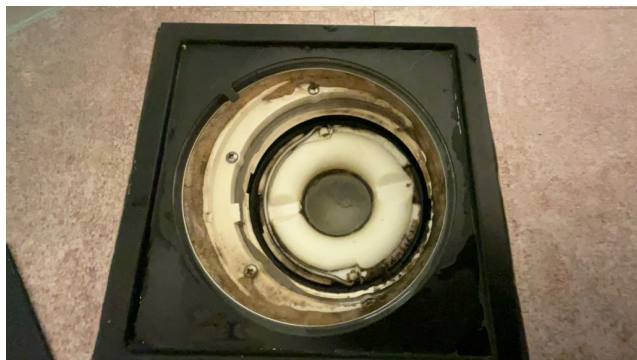
Synlig banemembran med tilfredsstillende klemt tettefunksjon i slukovergang. Plastsluk.

Kontroll av sluk.

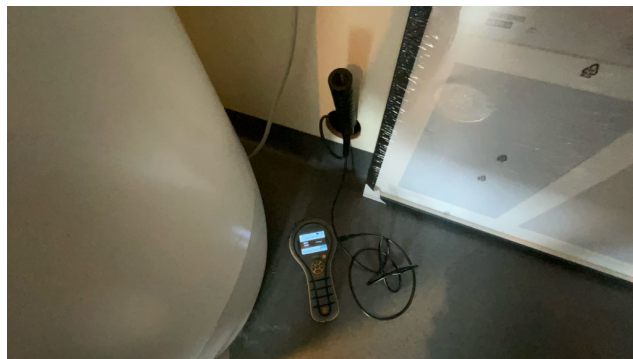
Hulltaking er foretatt uten å påvise unormale forhold. Hulltaking er foretatt ved/i Bod. Fuktkvotemåling (vekt%) i konstruksjonen ble målt til 0.

Utført hulltaking.

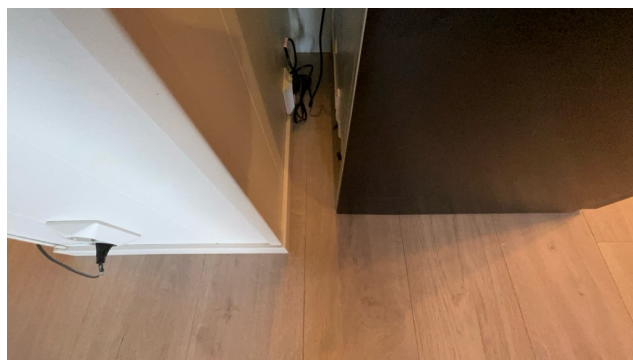
Kontroll bak kjøleskap. Ingen tegn til fuktskader på befaringsdagen.

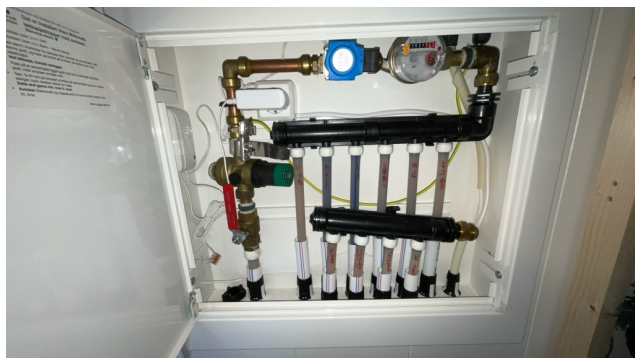
Vannrør fra byggeår av materialtype pex og kobber. Fordelerskap på boden. Waterguard i fordelerskap for god sikring av lekkasjevann. Alder er normalt i seg selv en vurderingskriterie hva angår slitasjegrad. Videre bemerkes at bunnledninger av den årsak følgelig heller ikke er kontrollert.

Besiktigelse av røropplegg.

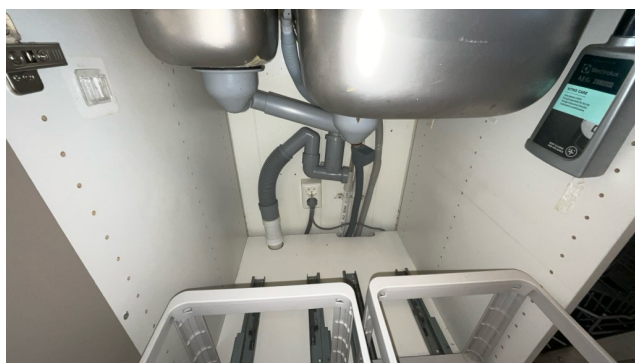
Besiktigelse av røropplegg.
